Zakład Techniki Kanalizacyjnej Jarosław Mijański

Raport Inspekcji TV

Klient Gmina Siechnice
ul. Jana Pawła II 12
Siechnice
Telefon Fax
Projekt Ul. Strażacka
Nr działki
Oznaczenie działki
Data inspekcji 23.06.2020 - 25.06.2020

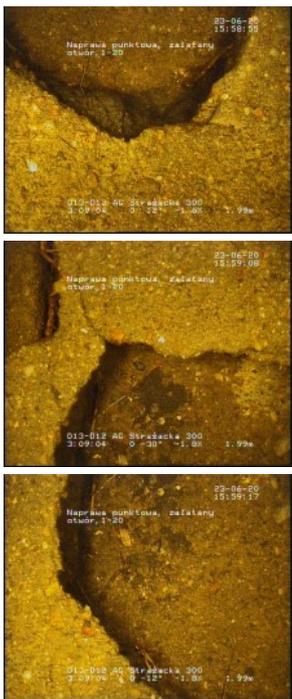
Odleglos c (m)	Zdarzenie	Obraz	Video
1.99	[BCBE] Naprawa punktowa, załatany otwór, Lage: 1 bis 2 0

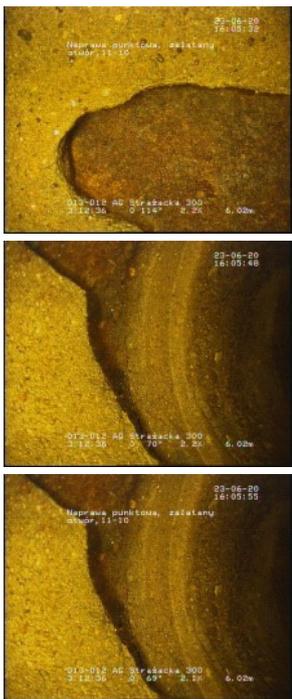
Odleglos c (m)	Zdarzenie	Obraz	Video
6.02	[BCBE] Naprawa punktowa, załatany otwór, Lage: 11 bis 1 0

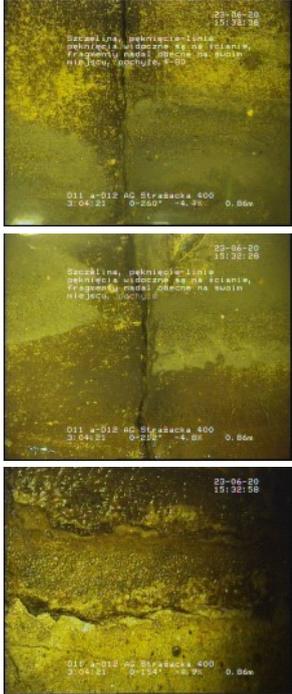
Odległość (m)	Zdarzenie	Obraz	Video
0.00	[BCDA] Rodzaj węzła początkowego, studzienka wjazdowa : Informacja dotycząca węzła na początku inspekcji 0		03:03:50
0.86	[BABBD] Szczelina, pęknięcie-linia pęknięcia widoczne są na ścianie, fragmenty nadal obecne na swoim miejscu, pochyłe,Lage: 4 bis 8 0

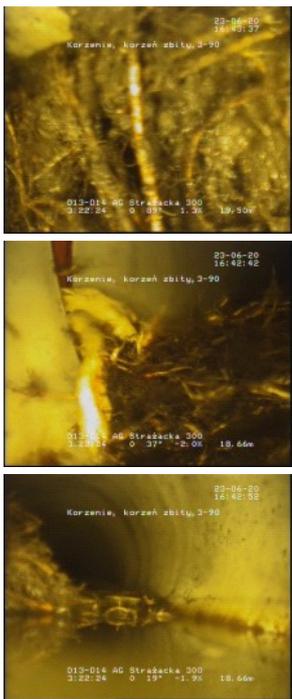
Odległość (m)	Zdarzenie	Obraz	Video
18.66	[BBAA] Korzenie, korzeń zbity, Lage: 3 bis 9 0

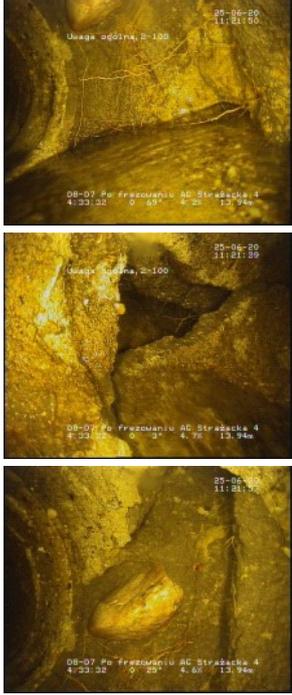
Odległość (m)	Zdarzenie	Obraz	Video
0.00	[BCDA] Rodzaj węzła początkowego, studzienka włączowa : Informacja dotycząca węzła na początku inspekcji 0		04:31:36
13.94	[BDB] Uwaga ogólna, Lage: 2 bis 10 0, Brak stianek kanału

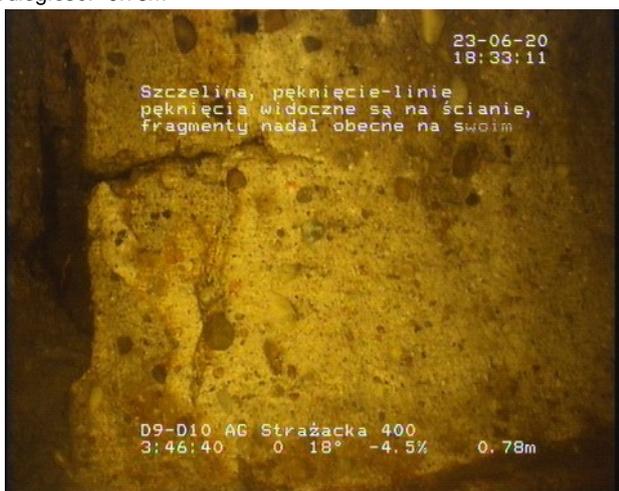
Odległość: 0.78m

Odleglos c (m)	Zdarzenie	Obraz	Video
0.78	[BABBB] Szczelina, pęknięcie-linie pęknięcia widoczne są na ścianie, fragmenty nadal obecne na swoim miejscu, pozioma, Lage: 12, Początek uszkodzonego odcinka 3

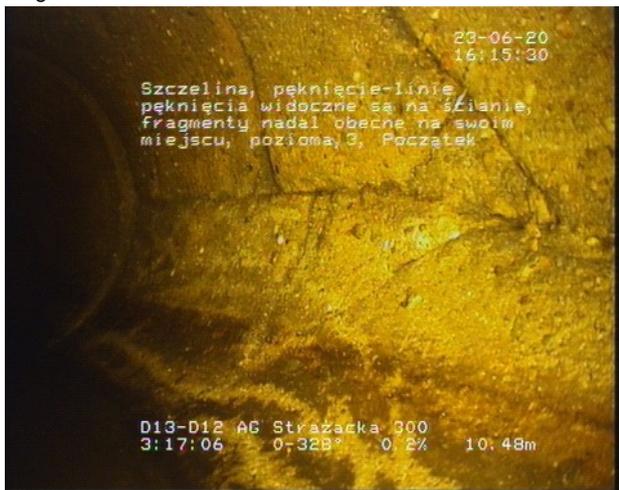
Odległość: 10.48m

Odleglos c (m)	Zdarzenie	Obraz	Video
10.48	[BABBB] Szczelina, pęknięcie-linie pęknięcia widoczne są na ścianie, fragmenty nadal obecne na swoim miejscu, pozioma, Lage: 9, Początek uszkodzonego odcinka 2
