EKSPERTYZA STANU TECHNICZNEGO WRAZ Z INWENTARYZACJĄ

NAZWA OBIEKTU BUDOWLANEGO	<p>Budynek dydaktyczny połączony z łącznikiem i halą sportową</p>  
ADRES INWESTYCJI	<p>dz. nr ewid. 5003, 135/4 obr. 0006 Huwniki gm. Fredropol</p>
INWESTOR	<p>Gmina Fredropol Fredropol 15 37-734 Fredropol</p>
JEDNOSTKA PROJEKTOWA	<p>RID-kon Rafał Janowski WSPARCIE INWESTYCJI adres biura: ul. Mostowa 2 / I piętro 37-700 Przemyśl tel.: 602 148 918 , email: biuro@ridkon.pl, www.ridkon.pl</p>
	<p>PROJEKTANT</p>
EKSPERTYZA	<p>mgr inż. Rafał Janowski upr. nr PDK/0165/POOK/09 spec. konstrukcyjna</p>

Przemyśl, listopad 2021r.

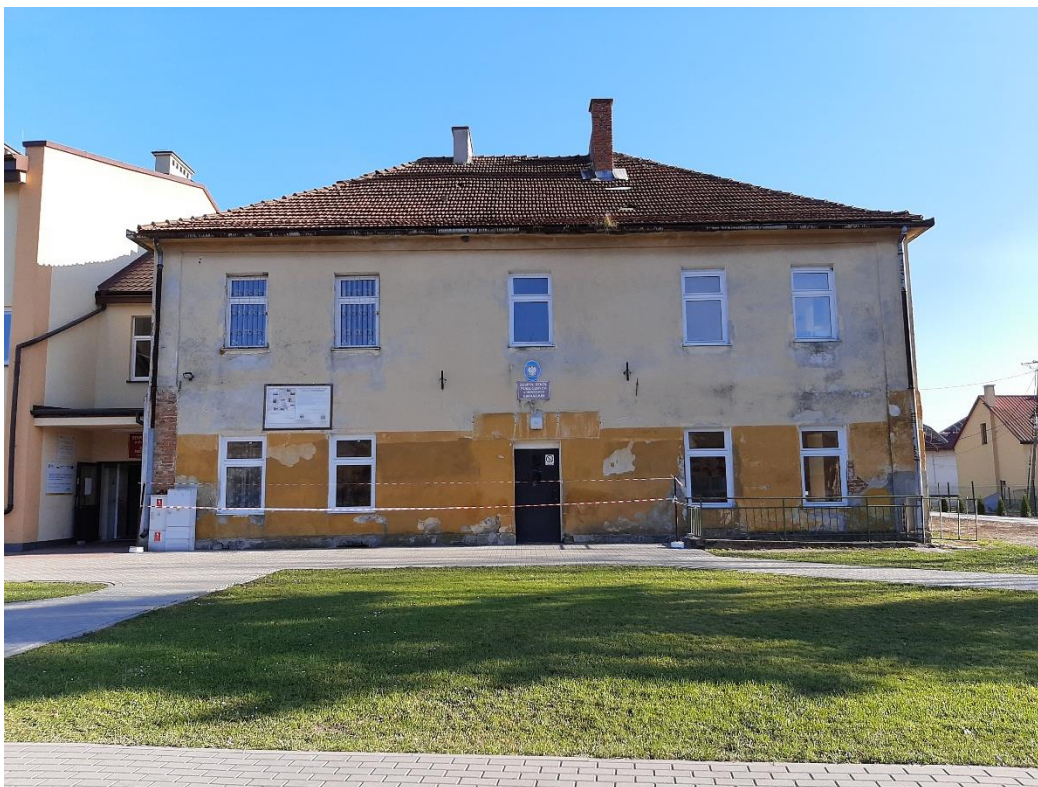
Elewacja północno-zachodnia, z lewej strony łącznik i hala sportowa

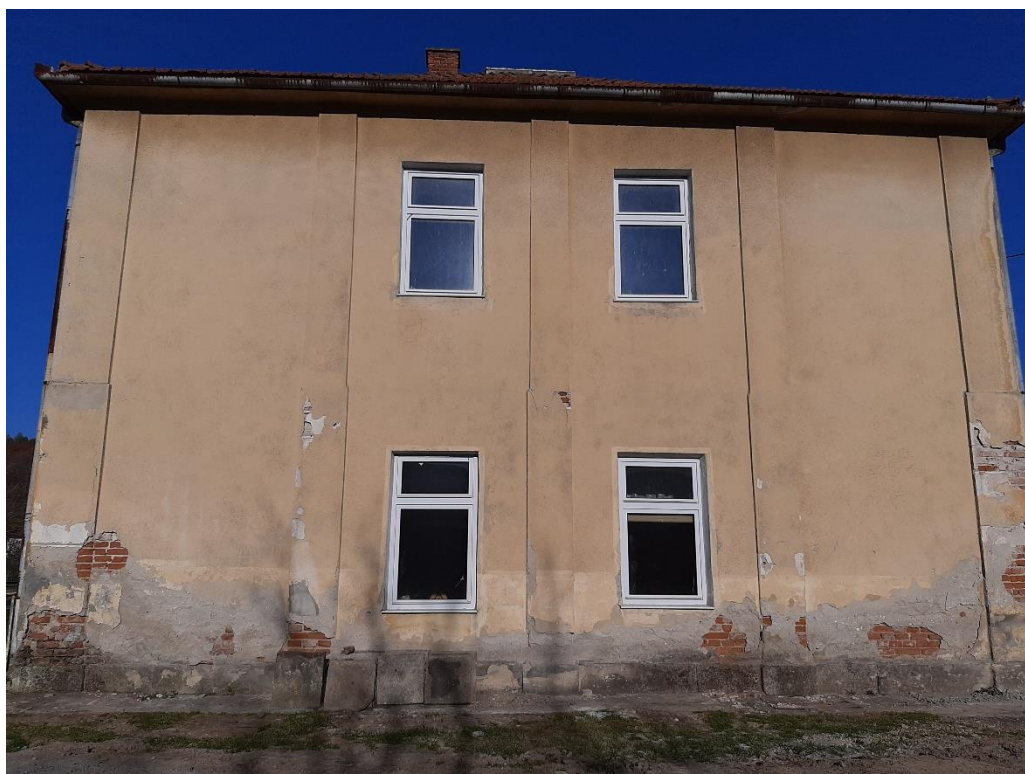
Elewacja południowo-zachodnia

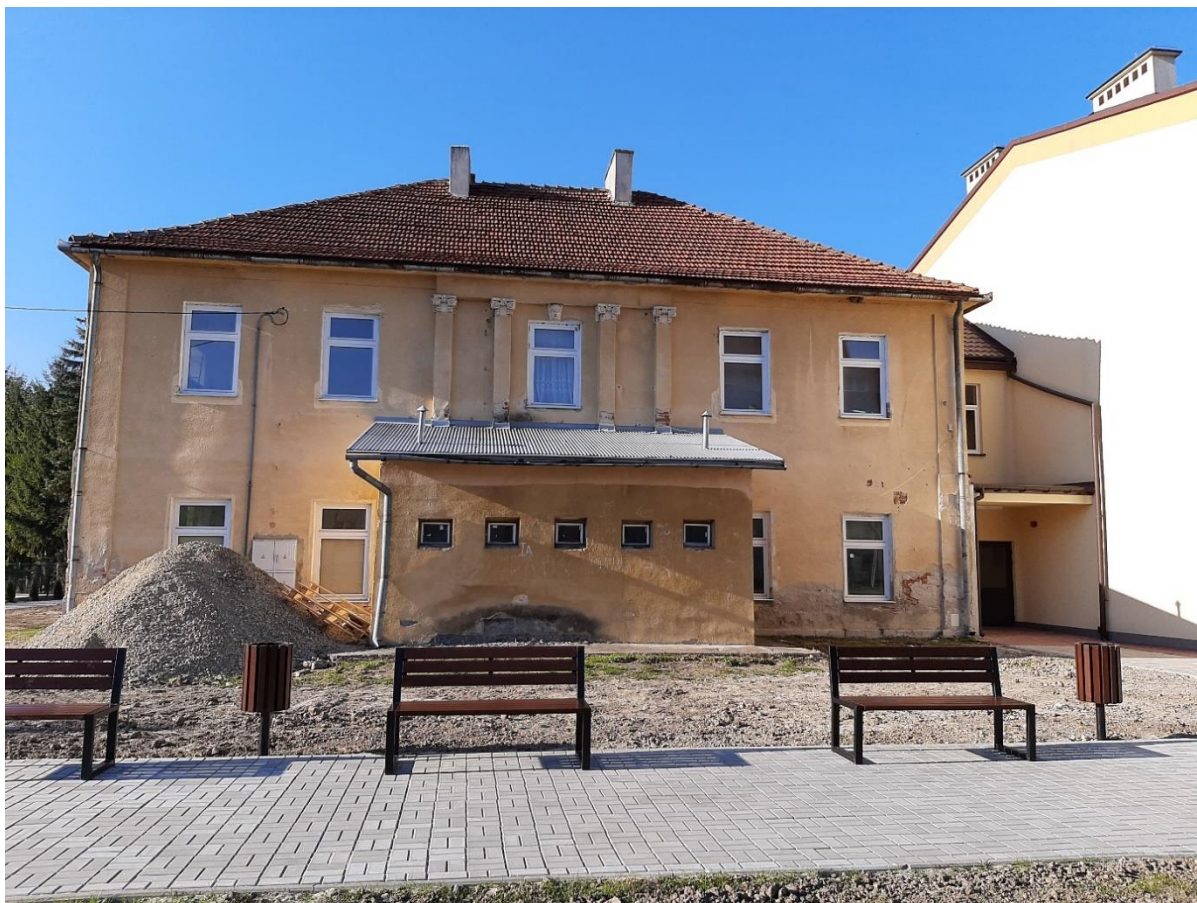
Elewacja południowo-wschodnia

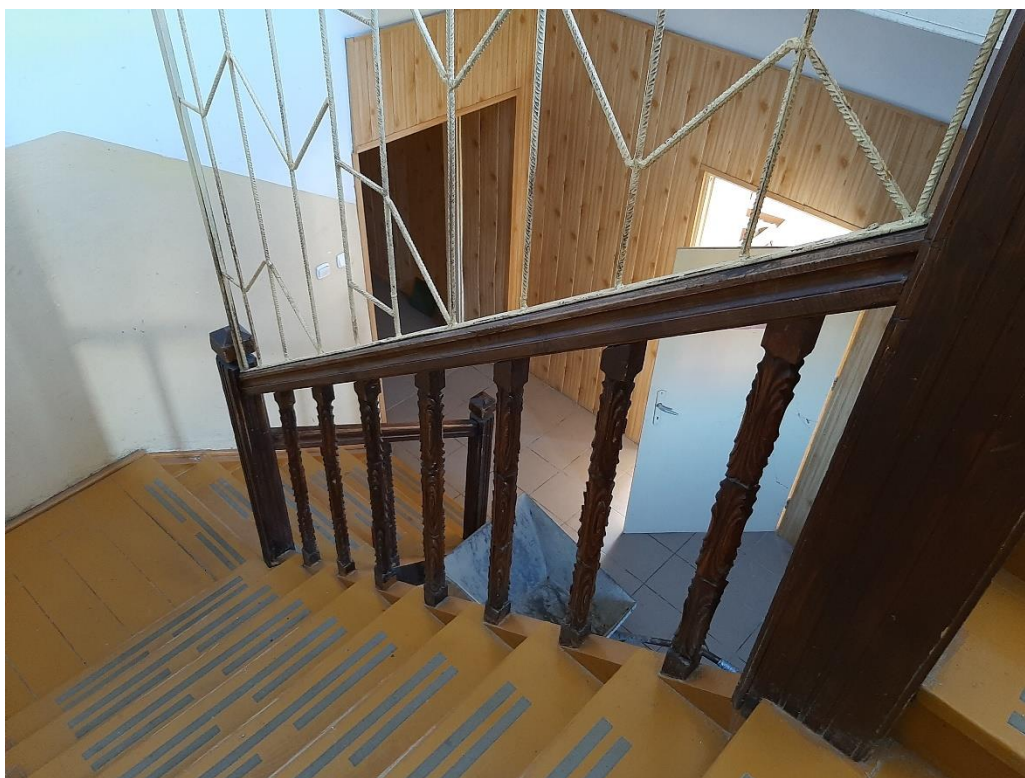
Klatka schodowa (widok na parter)

- Schody - na kondygnacje prowadzą schody drewniane, policzkowe, trójbiegowe, schody są miejscowo zniszczone i nie spełniają warunków technicznych jakim powinny odpowiadać budynki i ich usytuowanie w zakresie obiektu dydaktycznego – stan techniczny dobry.

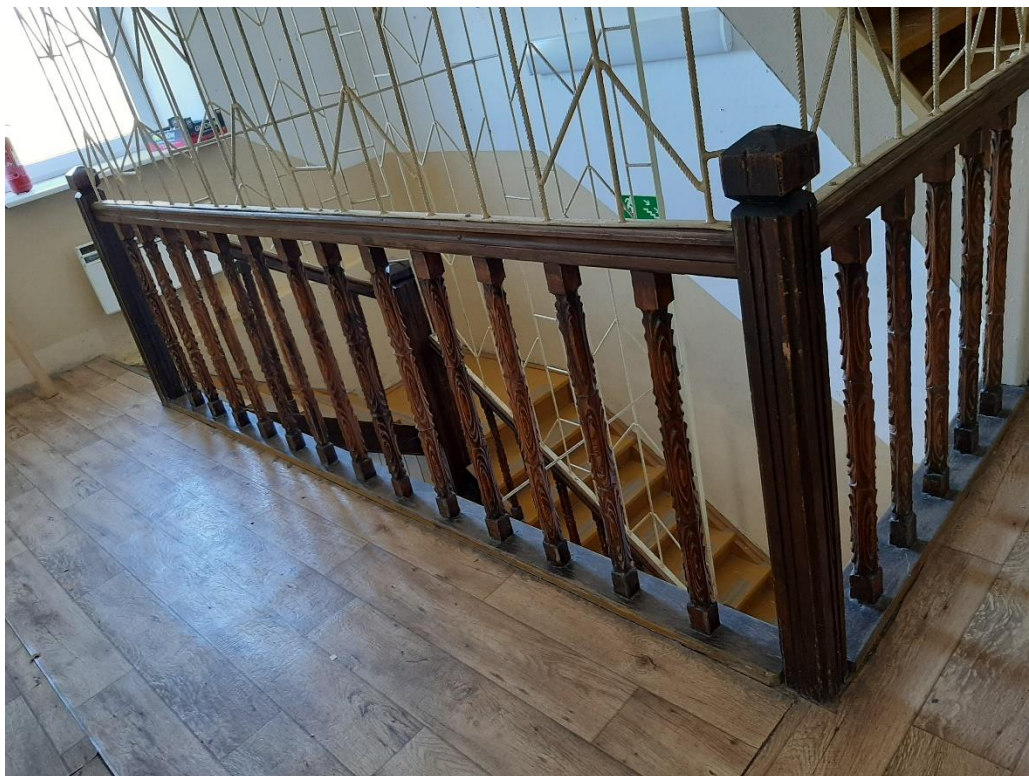
Klatka schodowa (widok piętra)

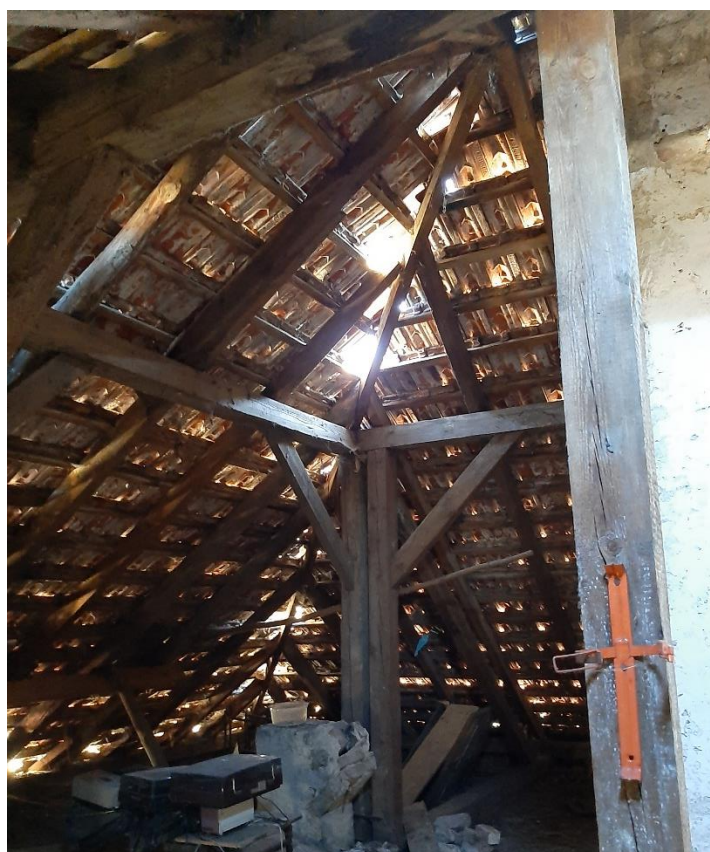
Widok konstrukcji dachu (widoczne ubytki w pokryciu)

- Pokrycie dachu – dach nad częścią główną dwuspadowy kryty dachówka, nad częścią sanitarną blachą falistą. Widoczne bardzo duże ubytki w pokryciu dachu (mające znaczący wpływ na stan techniczny drewnianej konstrukcji dachu i stropu poniżej), porośnięcie mchem oraz inna roślinnością powodującą degradację elementów, zmuszają do zakwalifikowania pokrycia jako niedostateczne. Dach wyposażony w rynny wiszące odprowadzające wodę do rur spustowych, obróbki blacharskie z blachy płaskiej wymagające doszczelnienia. Obróbki blacharskie również porośnięte mchem oraz skorodowane. Zaleca się niezwłoczną wymianę pokrycia dachowego.

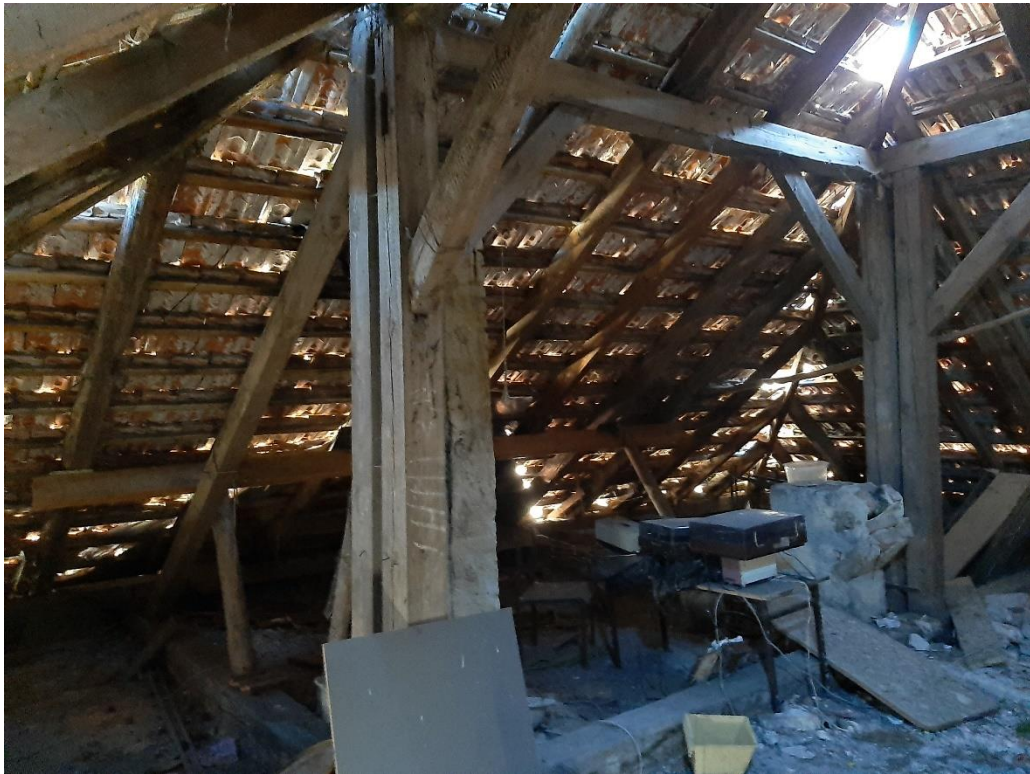
Widok głównej konstrukcji dachu

- Konstrukcja dachu – więźba dachowa drewniana wieszarowa z zastrzałami i belkami w postaci ściągu i rozpory. Więźba dachowa jest zawilgocona, zniszczona, widoczne pęknięcia we wszystkich elementach konstrukcyjnych, widoczna korozja biologiczna oraz obecność pasożytów czemu sprzyja brak impregnacji środkami zabezpieczającymi drewno. Stan techniczny ocenia się ogólnie jako zły, wymagający przebudowy.

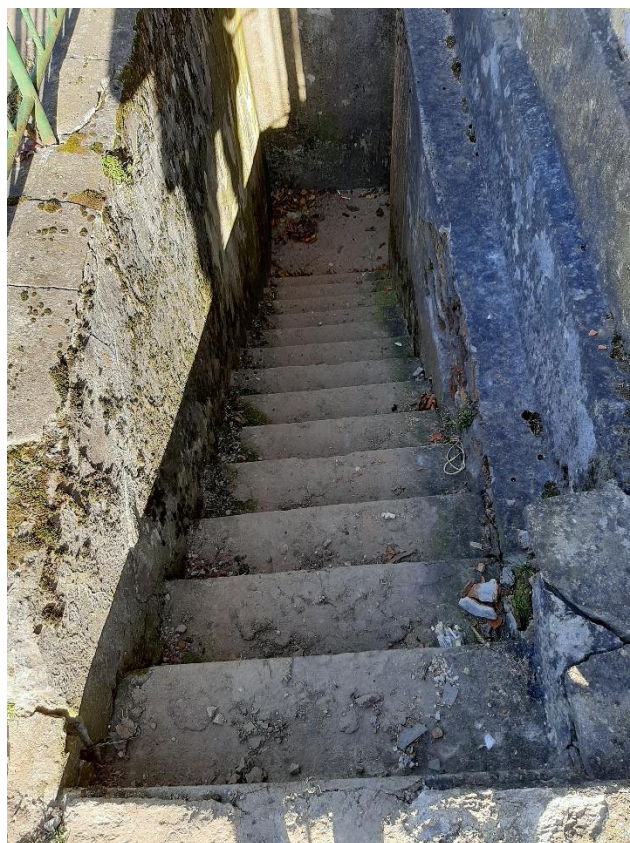
Zejsście do piwnicy

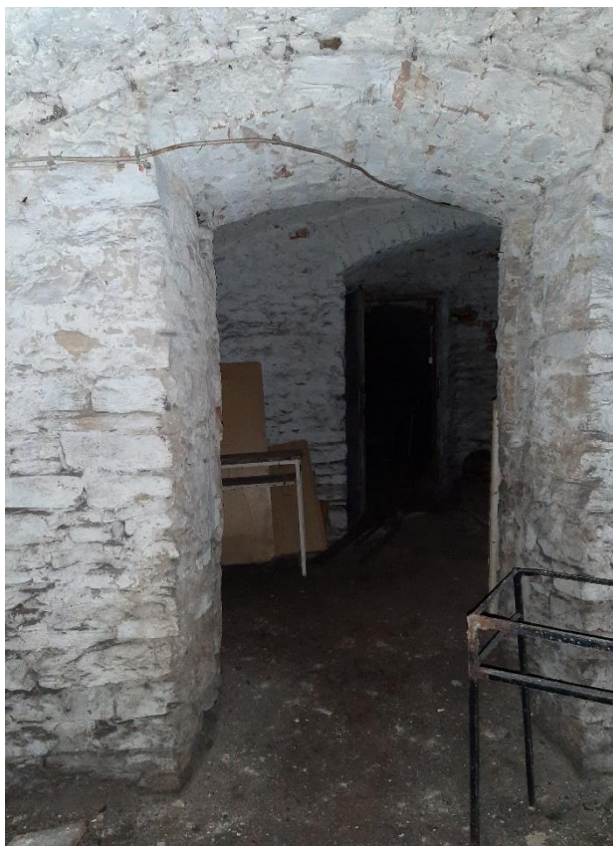
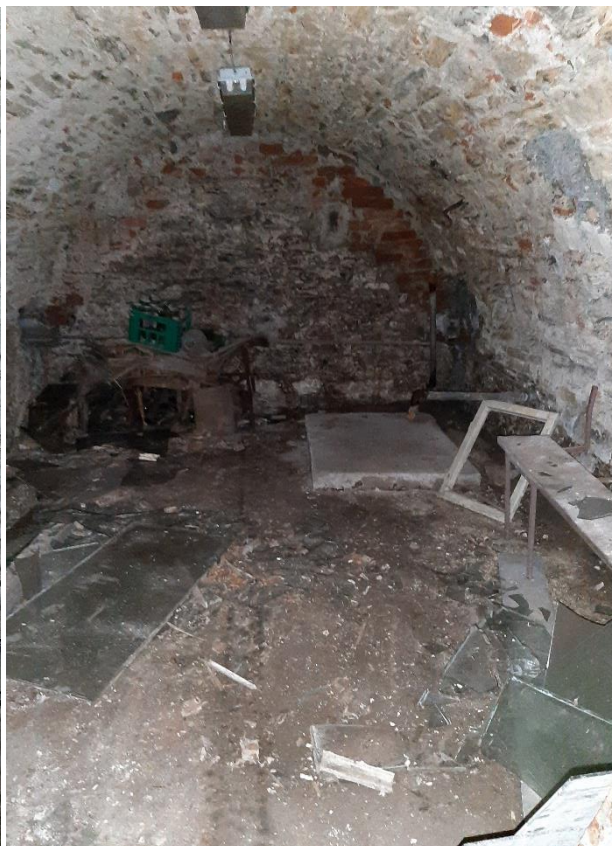
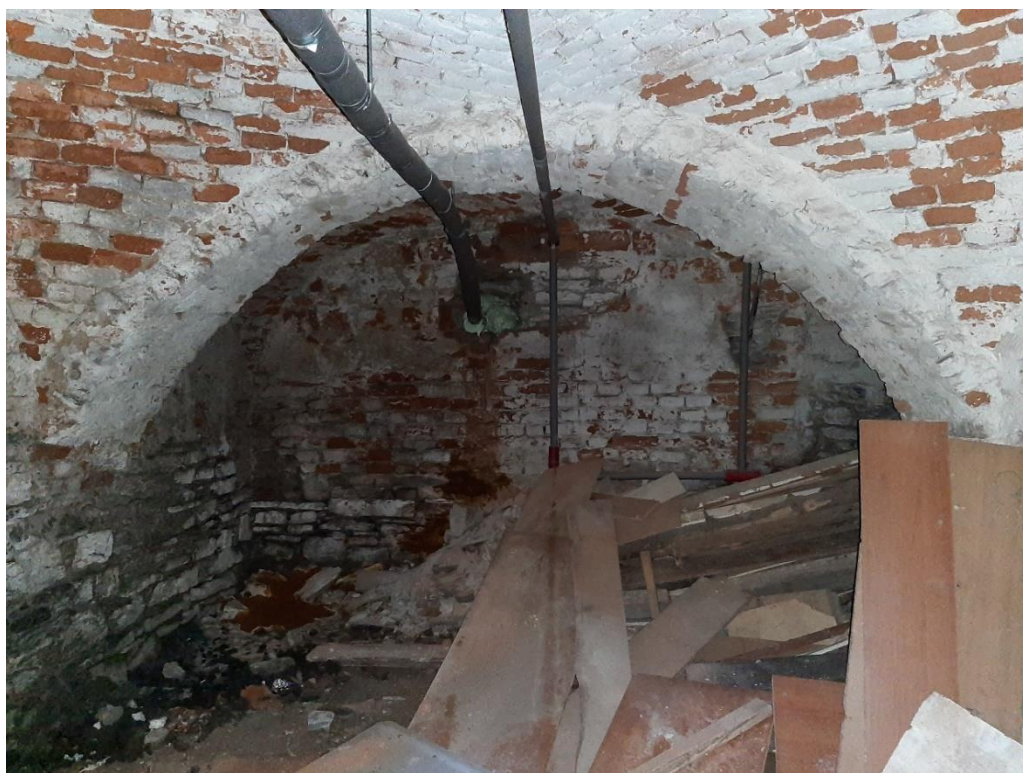
Widok ścian wewnętrznych i sklepień łukowych w piwnicy

- Fundamenty – bez widocznej części fundamentów,
- Posadzka piwnicy – w formie „klepiska” zagęszczonego, uszlachetnionego gruntu gliniastego.
- Ściany nośne zewnętrzne piwnicy– ceglane i ceglano-kamienne murowane na zaprawie z gliny w obrębie pierwotnej bryły oraz na zaprawie wapiennej i cementowo-wapiennej. Stan techniczny zły, widoczne ubytki w konstrukcji spowodowane odspojeniem się jej elementów, większość wymaga ingerencji związanej ze wzmocnieniem. Z uwagi na wieloletnie odstąpienie na warunki atmosferyczne ściany mocno zawilgocone z postępującymi procesami korozji biologicznej.

- Stropy nad piwnicą – sklepienie odcinkowe i krzyżowe o układzie mieszanym z cegły ceramicznej pełnej o różnych rozstawach w zależności od pomieszczenia. Strop w miejscach zniszczeń nadproży jest uszkodzony i wymaga wzmocnienia. Stan techniczny stropów dostateczny.

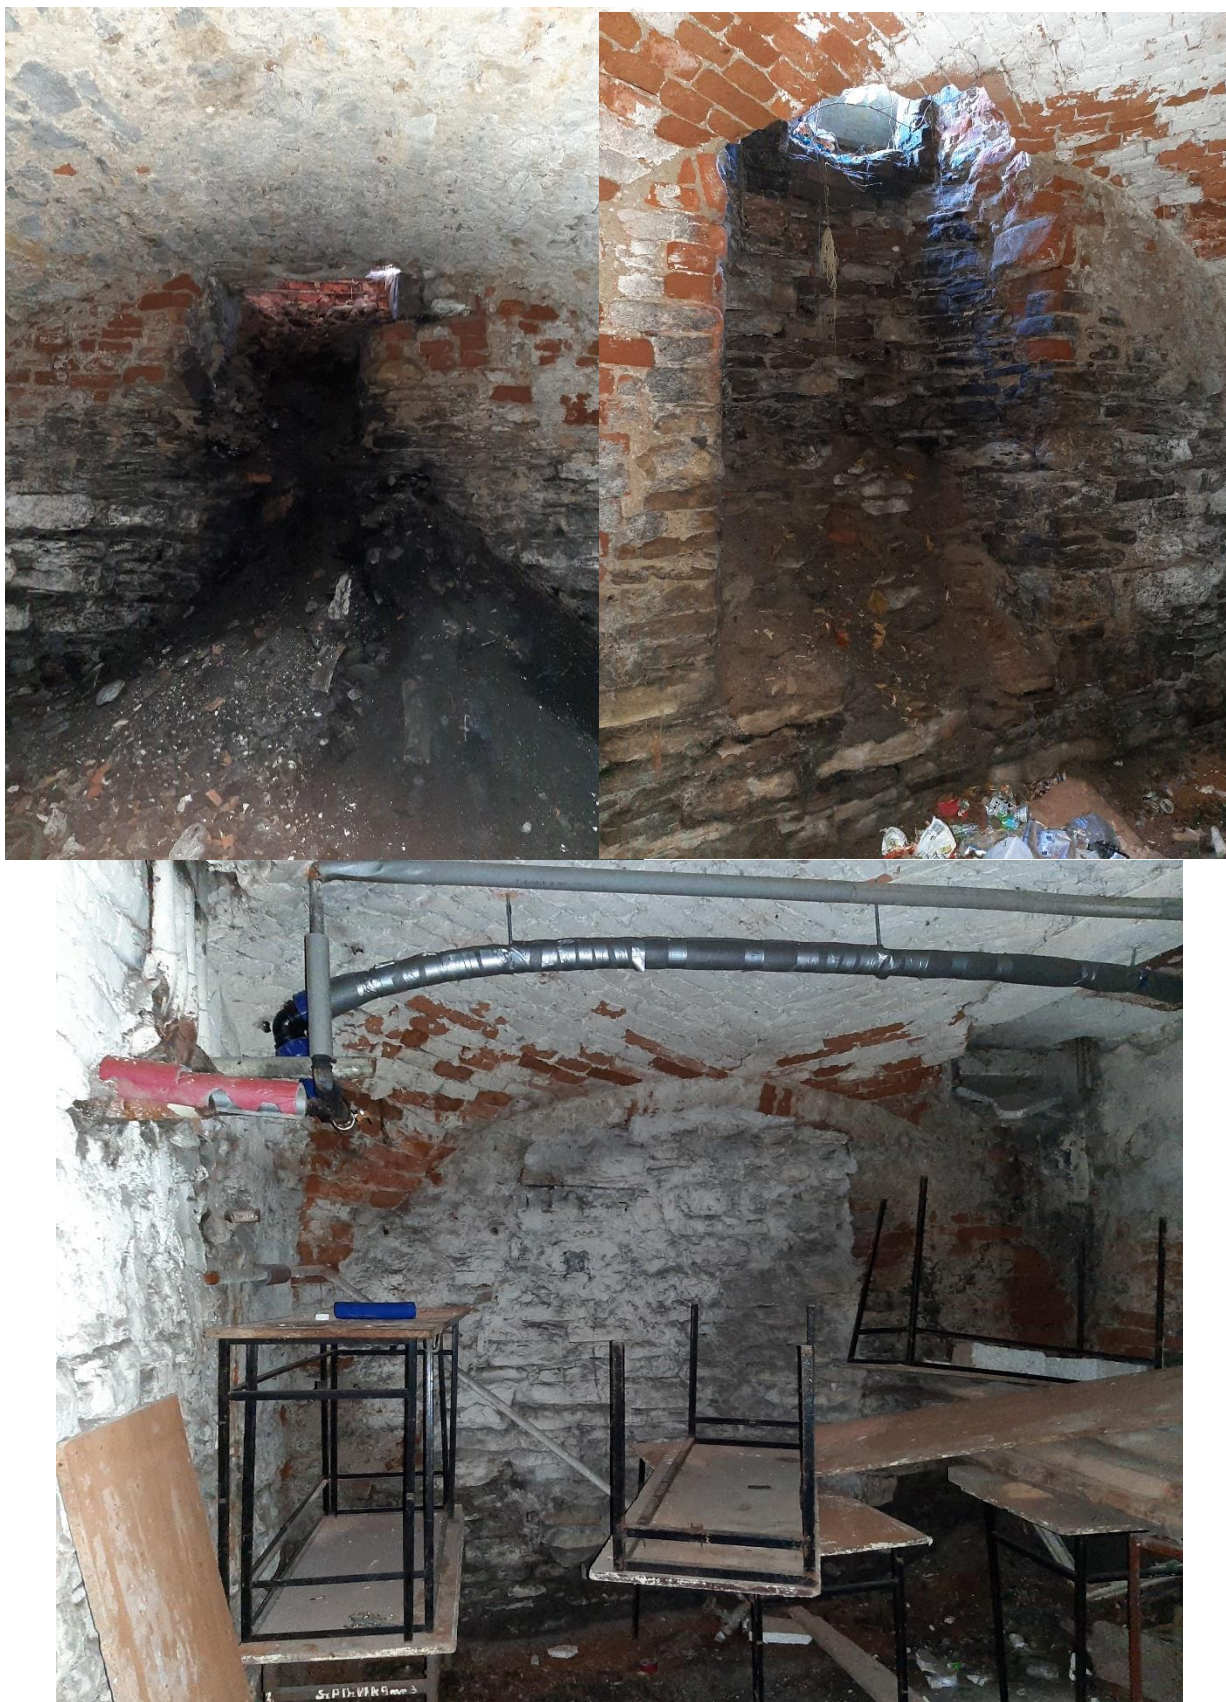
Widok piwnic
