RZUT PIWNIC - ocena elementów konstrukcyjnych stropu nad piwnicą 1:60				
TEMAT:		NAPRAWA Z PRZEBUDOWĄ STROPÓW NAD PIWNICĄ DLA BUDYNKU MIESZKALNEGO WIELORODZINNEGO - SZCZECIN UL. NIEMIERYŃSKA 9		
OPRACOWANIE:		PROJEKT ARCHITEKTONICZNO-BUDOWLANY		
NR. ZLEC.	NR. OPRAC.	ADRES OBIEKTU:	71-436 Szczecin ul. Niemierzyńska 9	BRANŻA: ARCH.- KONSTR.
12/24	-	INWESTOR:	GMINA MIASTO SZCZECIN - Zarząd Budynków i Lokali Komunalnych SZCZECIN UL. MARIACKA 25	STADIUM: Projekt budowlany
 		PROJEKTANT: ARCHITEKTON.	mgr inż. arch. KAZIMIERZ HALICKI Nr upr. 14/Sz/84	DATA: 11.24
		SPRAWOZDAJĄCY: ARCHITEKTURY.		NR. RYS.: 7
				NR. STR.: 7

Budynek ul. Niemierzyńska 9

RZUT PIWNIC 1:50 - ocena elementów konstrukcyjnych stropu

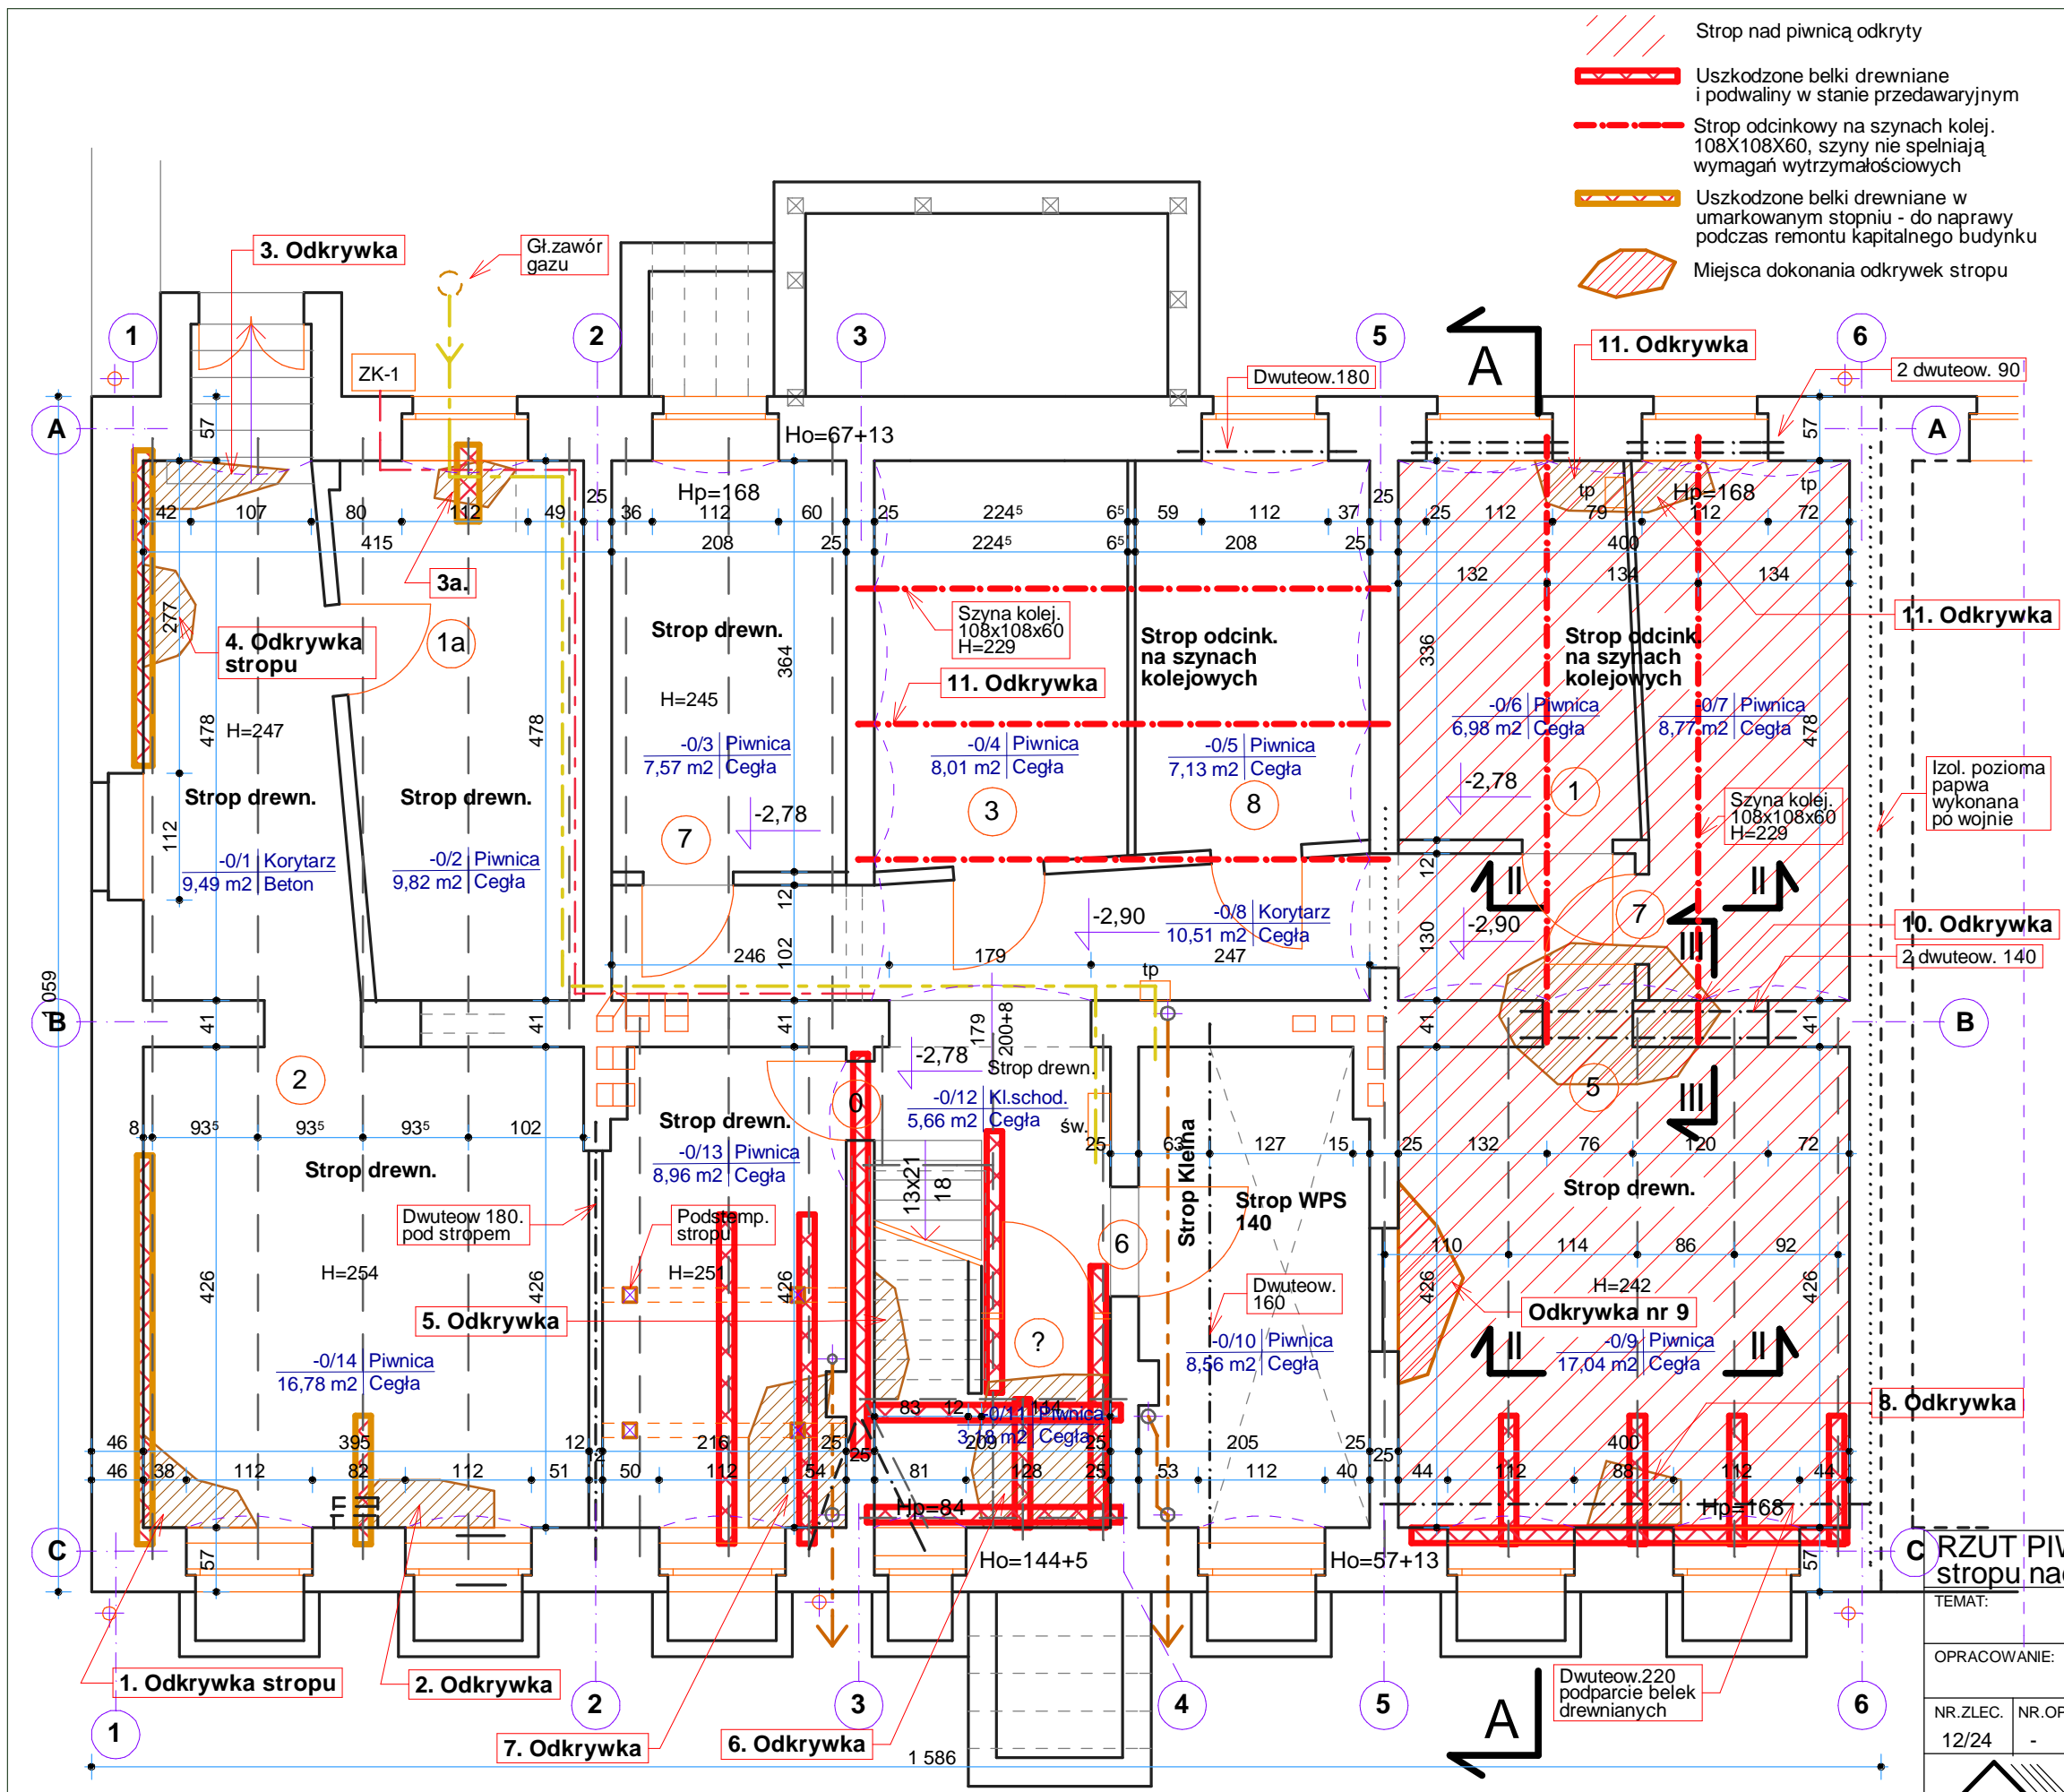
OPIS ODKRYWEK I ELEMENTÓW

- Końcówki belek stropowych w dobrym stanie
- Końcówka belki stropowej spróchniała
- Końcówki belki stropowej w dobrym stanie
- 3a. Uszkodzone deskowanie od spodu świadczące o uszkodzeniu końcówki belki

4. Belka przylegająca do ściany w dużej części uszkodzona przez korozję biologiczną
5. Belka podwalinowa pod ścianą ryglową klatki schodowej w stanie zaawansowanego rozkładu - wymaga pilnego usunięcia i odcinkowego podmurowania ściany

6. Strop w obrębie klatki schodowej w złym stanie, niektóre belki uszkodzone korozją biologiczną. Belka wzdłuż schodów bez podparcia W latach ubiegłych podłoga była naprawiana - wymaga pilnego wzmocnienia belek drewnianych lub podparcia dodatkowego

7. Strop pod kuchnią lokalu nr 2 uszkodzony, częściowo zarwany, belki drewniane w stanie zaawansowanego rozkładu w wyniku korozji biologicznej - wymaga pilnej wymiany - w stanie przedawaryjnym

8. Belki stropowe mają uszkodzone i częściowo odcięte końcówki i opierają się prowizorycznie na dwuteowniku 220 pod sufitem piwnicy.. Dwuteownik oparty na ścianach poprzecznych piwnicy. Pierwotna belka podwalinowa pod belkami stropowymi na ścianie zewnętrznej zniszczona i częściowo usunięta - strop wymaga wymiany z prawidłowym oparciem

9. Belka podwalinowa pod ścianą ryglową poprzeczną między kuchnią i pokojem nr 9 w dobrym stanie
10. Belka podwalinowa pod ścianą ryglową podłużną w dobrym stanie, belki stropowe w okolicach podwaliny w dobrym stanie (pierwotnie, belki ciągle na całą szerokość budynku, obecnie sztukowane) Uwaga: Nie wolno naruszyć podwaliny i belek stropowych w bezpośrednim podwaliny, ponieważ jest to struktura nośna całej ściany ryglowej podłużnej

11. Strop odkryty - pod stropem drewnianym - strop odcinkowy na szynach kolejowych 108x108x60 z ceglami na płask - strop niestabilny, ulega wibracjom w wyniku których wiązania między ceglami zaprawa uległa degradacji i część cegieł jest odspojona, pierwotny tynk jest odspojony i częściowo odpadł/ Szyny nie posiadają odpowiedniej wytrzymałości na ugięcie i wibracje - wymaga pilnej naprawy i wzmocnienia oraz nowych warstw wierzchnich

12. Pole ze stropem odcinkowym na szynach kolejowych. (nie dokonywano odkrywek od góry ze względu na zamieszkały lokal). Podłoga od góry nie wykazuje ugięć czy zapadnięć. Od dołu tynk na stopie odcinkowym wymaga renowacji i szyny kolejowe wymagają dodatkowego podparcia w celu osiągnięcia wymaganych parametrów wytrzymałościowych
