OPINIA TECHNICZNA

Obiekt	Zbiornik na wodę pitną „P1” usytuowany przy ul. Morskiej w Gdyni (obwód Cisowa, działka nr 1600)	
Inwestor:	Przedsiębiorstwo Wodociągów i Kanalizacji Sp. z o.o. w Gdyni Gdynia ul. Witomińska 29	
Temat opinii:	Opinia techniczna dotycząca stanu technicznego elementów budowlanych zbiornika „P1” na wodę pitną usytuowanego w Gdyni przy ul. Morskiej	
Data:	maj 2020	
Osoba opracowująca opinię	mgr inż. Tadeusz Burtowy upr. nr 2559/Gd/86

OPINIA TECHNICZNA
dotycząca stanu technicznego elementów budowlanych zbiornika „P1”
na wodę pitną, usytuowanego w Gdyni przy ul Morskiej

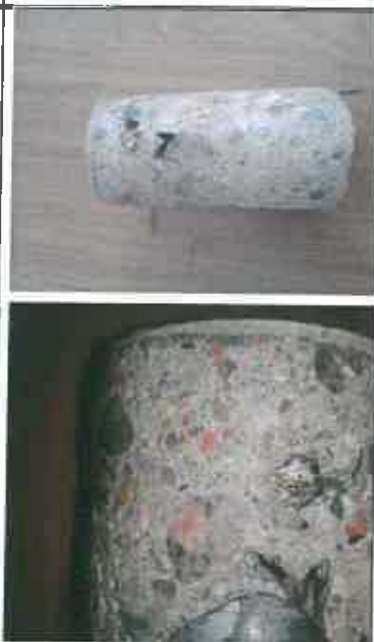
0,074	0,15	<p>Zbrojenie o średnicy 8 mm – otulina 22 mm</p> <p>Zbrojenie o średnicy 25 mm – Otulina 48 mm.</p> <p>Nie stwierdzono korozji zbrojenia. Kawerny przy zbrojeniu o średnicy 25 mm</p>
Nr2

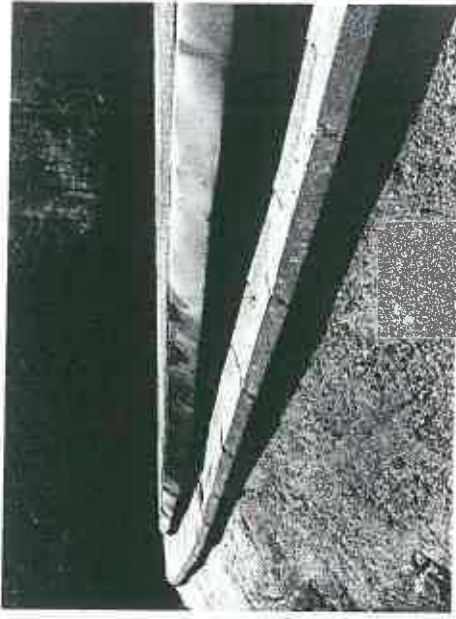
FOT 3

Betonowe koryta odwadniające usytuowane na koronie nasypu obsypki gruntowej zbiornika, przy krawędzi płyty przykrywającej, nie wykazują uszkodzeń. Stan techniczny koryt określa się jako dobry (Fot 3, 25). Stan techniczny rurociągów odprowadzających wody opadowe do kanalizacji deszczowej usytuowanej na terenie działki jest niezany. Zastrzeżenia do istniejącego odwodnienia przekrycia zbiornika budzi brak naniesienia na mapie do celów informacyjnych (Rys. nr K/1) rurociągów odprowadzających wody opadowe z wpustów opaski betonowej do kanalizacji deszczowej na terenie działki. Brak podłączenia wpustów do kanalizacji deszczowej lub zły stan techniczny rurociągów odprowadzających wody deszczowe z przekrycia zbiornika do kanalizacji deszczowej usytuowanej na terenie działki może prowadzić do zalegania wód opadowych przy ścianach zbiornika oraz do podmywania obsypki gruntowej.

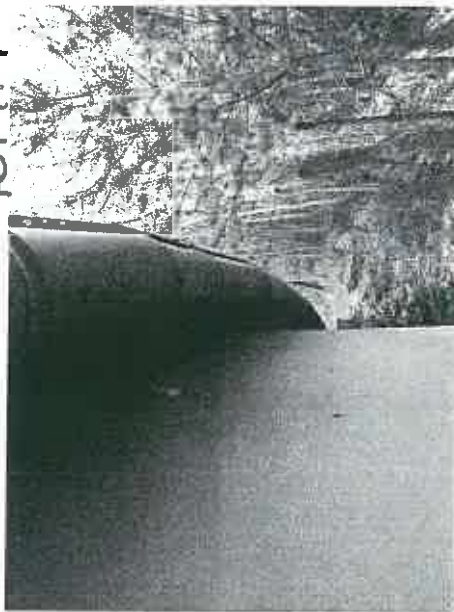
FOT 22

Zewnętrzne powierzchnie ściany zbiornika nieobsypane gruntem zostały ocieplone styropianem i wykończone cienkowarstwową wyprawą mineralną na siatce wzmacniającej (Fot 22, 29.). Nie stwierdzono odspojień, spękań ani uszkodzeń izolacji termicznej ani wyprawy elewacyjnej. Stan techniczny wyprawy i izolacji termicznej nieobsypanych fragmentów ściany zbiornika określa się, z zastrzeżeniem możliwości braku izolacji termicznej do poziomu 1,0 m poniżej przyległego gruntu, jako zadowalający.

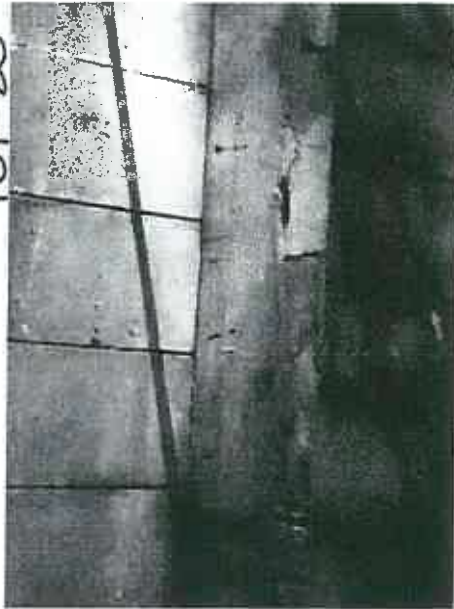
FOT 23

W części centralnej zbiornika na bocznych i spodnich powierzchniach żeber widoczne liczne są rdzawe ślady zgodne z układem strzemion i głównych prętów zbrojeniowych. W pozostałych żebrach ślady korozji zbrojenia są nieliczne i występują nieregularnie. Z uwagi na niewielkie przekroje żeber odwiertów rdzeniowych nie wykonywano. Oględziny nie wykazały odspojień i złuszczeń betonu w żebrach żelbetowych płyty stropodachu (Fot 23, 26, 19, 70).

- j) Stwierdzona korozja zbrojenia w żebrach przekrycia zbiornika, spowodowana jest brakiem zachowania właściwych grubości otulin prętów zbrojeniowych, a także przenikaniem wód opadowych przez nieszczelne pokrycie w okresie wieloletniej eksploatacji.

- odkucie, oczyszczenie, ewentualne uzupełnienie i zabezpieczenie antykorozyjne skorodowanego zbrojenia oraz odtworzenie odspojonych otulin zbrojenia na żebrach przekrycia zbiornika, podciągach pierścieniowych oraz na ścianach wewnętrznych,

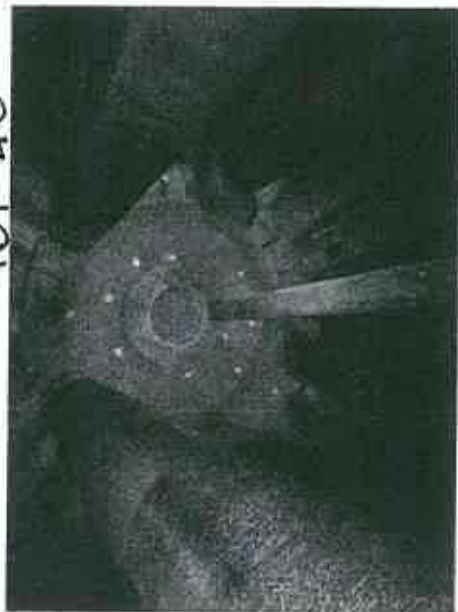
FOT 43

Oględziny zewnętrznych powierzchni pierścieniowych podciągów żelbetowych wykazały nieliczne rdzawe plamy, widoczną głównie w postaci poprzecznych (w stosunku do kierunku podciągów) rdzawych linii i plam o niewielkich średnicach, widocznych na spodnich i bocznych powierzchniach podciągów, świadczące o miejscowej korozji prętów zbrojeniowych (Fot 43, 71, 72).

- podciągi i żebra przekrycia zbiornika – stan techniczny dostateczny - wymagający wykonania częściowych napraw uszkodzonych powierzchni betonowych i skorodowanego zbrojenia oraz zabezpieczenia antykorozyjnego powierzchni betonowych od strony wewnętrznej zbiornika,
