## PROGRAM PRAC KONSERWATORSKICH

Ceglane elewacje oraz drewniana weranda budynku szpitala –  
pawilonu A w Żyrardowie

ul. Bolesława Limanowskiego 30

Żyrardów, czerwiec 2022 r.

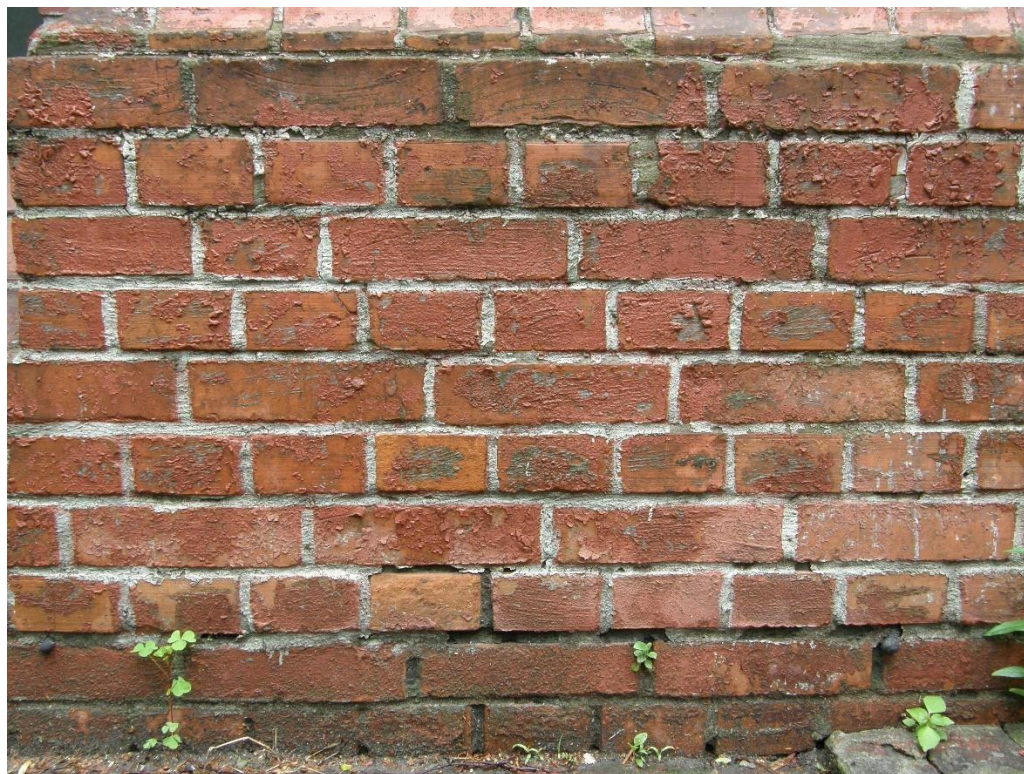
**Il. 1. Krzyżykowy wążek cegieł widoczny na cokółowym fragmencie elewacji szpitala.  
Fot. P. Owczarek**

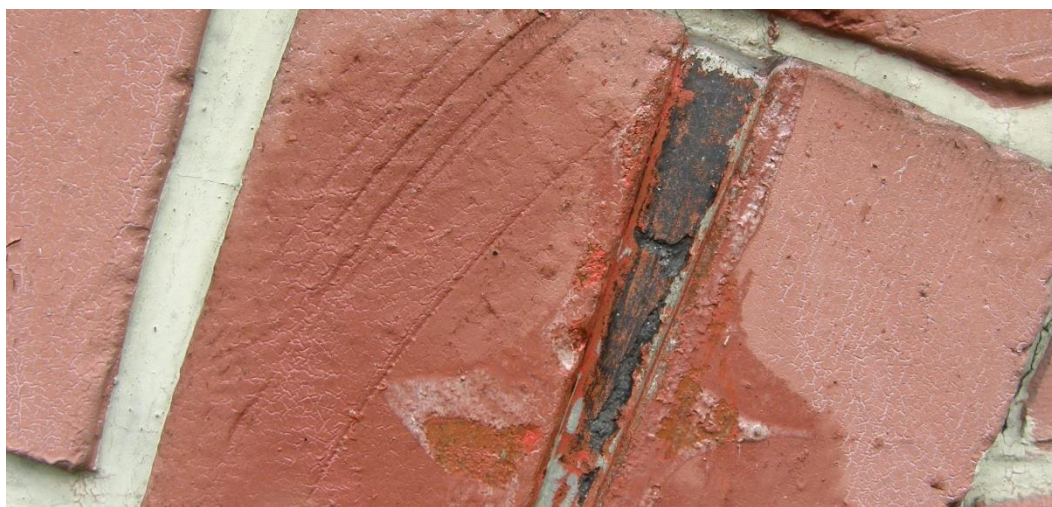
Wykonane obserwacje wykazały, że zaprawa użyta pierwotnie do spoinowania cegieł to ciemnoszara (antracytowa), barwiona w masie zaprawa o spoiwie wapiennym. Taki sposób spoinowania jest typowy dla żyrardowskiej osady fabrycznej, co potwierdza również, uzyskana na podstawie badań laboratoryjnych, wiedza na temat innych zabytków z terenu żyrardowskiej osady fabrycznej z przełomu XIX/XX w<sup>2</sup>.

**II. 2. Oryginalna, grafitowa zaprawa spoinowa z elewacji szpitala. Fot. P. Owczarek**

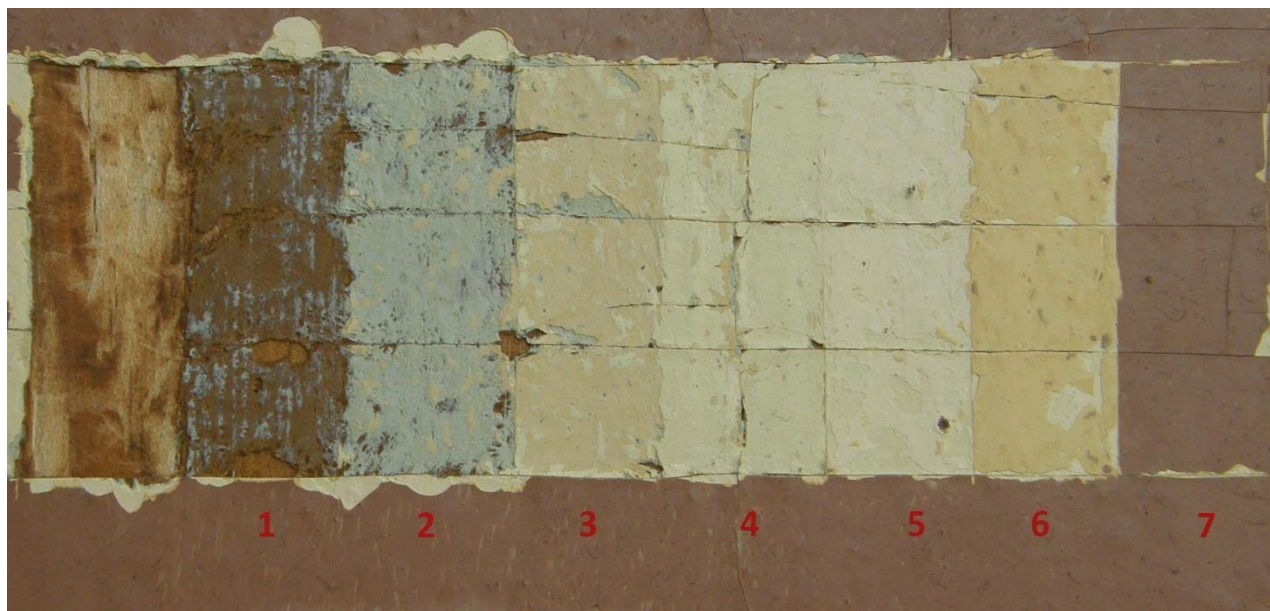
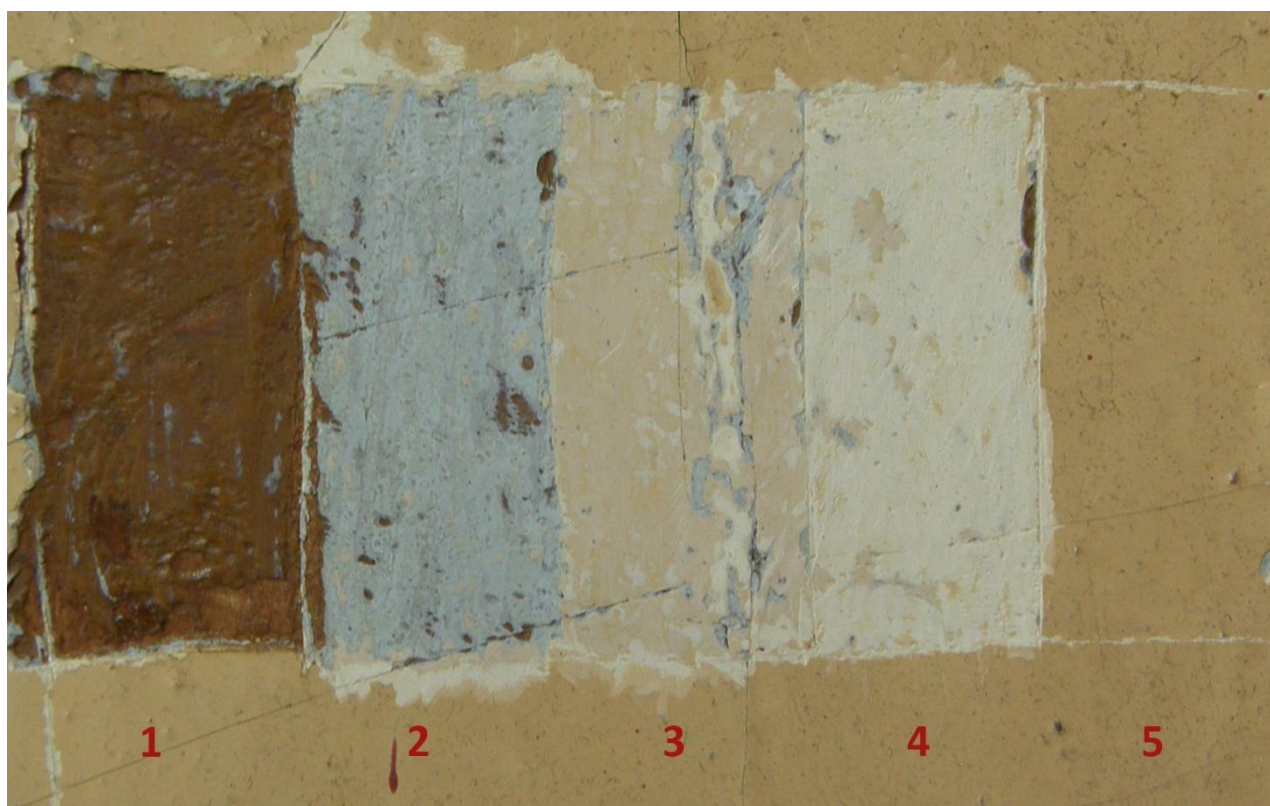
Wykonane odkrywki stratygraficzne wykazały, że drewniane elementy werandy wykończone były pierwotnie farbą (prawdopodobnie olejną) w kolorze jasnego brązu, nr NCS S7020-Y40 R. Powierzchnia drewna była wielokrotnie przemalowywana – od 5 do 6 warstw.

**Il. 3. Odkrywki stratygraficzne wykonane na wewnętrznej części elementów konstrukcji werandy.  
Nr 1 oznaczono pierwotną warstwę wykończeniową - brąz NCS S7020-Y40 R. Fot. P. Owczarek**

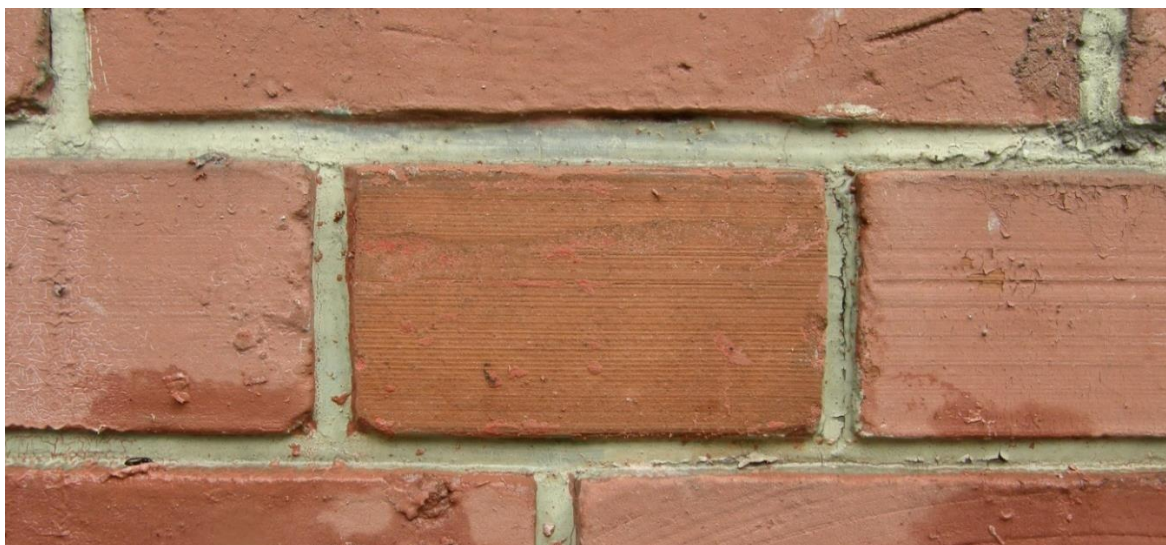
**Il. 3. Lico cegły po chemicznym usunięciu wtórnej powłoki malarskiej. Fot. P. Owczarek**

Do usunięcia warstwy farby zaleca się metody chemiczne z użyciem dostępnych na rynku środków do usuwania powłok malarskich (reakcja zmydlania spoiw olejnych), np. *Preparat do usuwania starych powłok firmy 3V3, Scansol* lub *AGE* firmy Remmers lub inne, dostępne na rynku, o podobnym działaniu. Po nałożeniu wybranego preparatu i rozpuszczeniu powłoki malarskiej należy ją delikatnie naruszyć mosiężnymi szczotkami, a następnie zmyć strumieniem wody pod ciśnieniem. Zastosowanie parownicy/ strumienia gorącej wody poprawi skuteczność usuwania przemałowań. W miejscach występowania grubszej warstwy przemałowań, charakteryzującej się wyższym stopniem odporności na rozpuszczanie, zabieg nakładania past zmydlających należy powtórzyć.

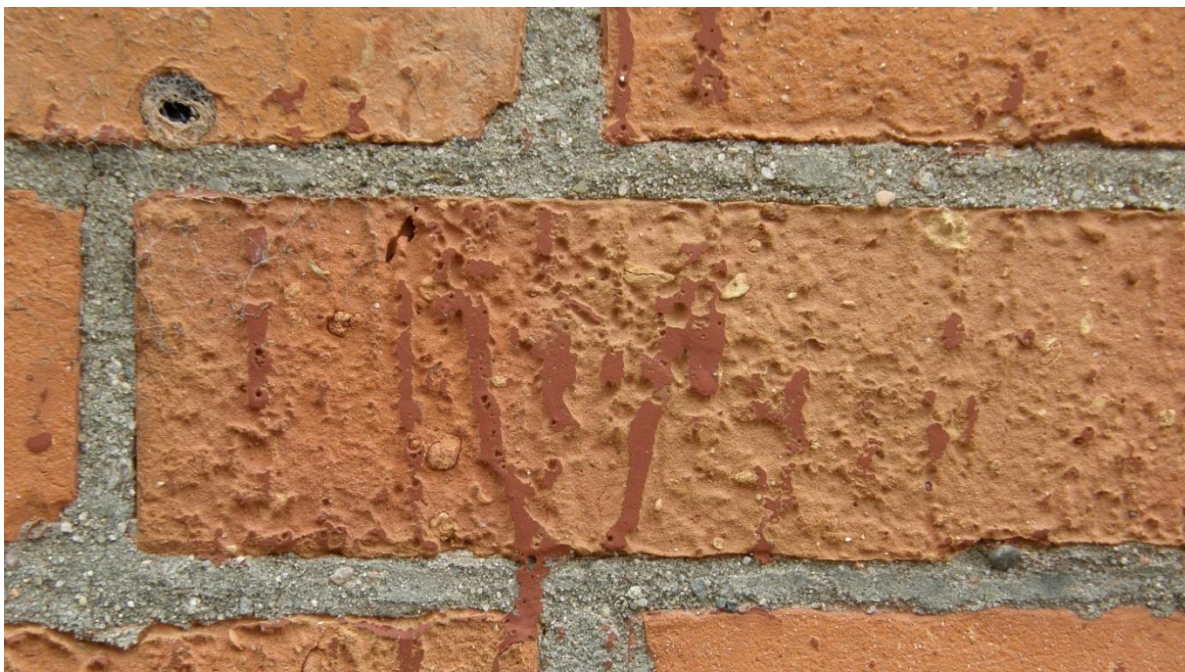
**Il. 4. Lico cegły po chemicznym usunięciu wtórnej powłoki malarskiej. Fot. P. Owczarek**
