## **DOKUMENTACJA TECHNICZNA**

### **Remont dachu budynku stołówki i świetlicy szkoły podstawowej nr 1 w Kamiennej Górze.**

Szkoła Podstawowa nr 1 im. Ks. Jana Twardowskiego, Pl. Kościelny 1 w Kamiennej Górze.

20 wrzesień 2022

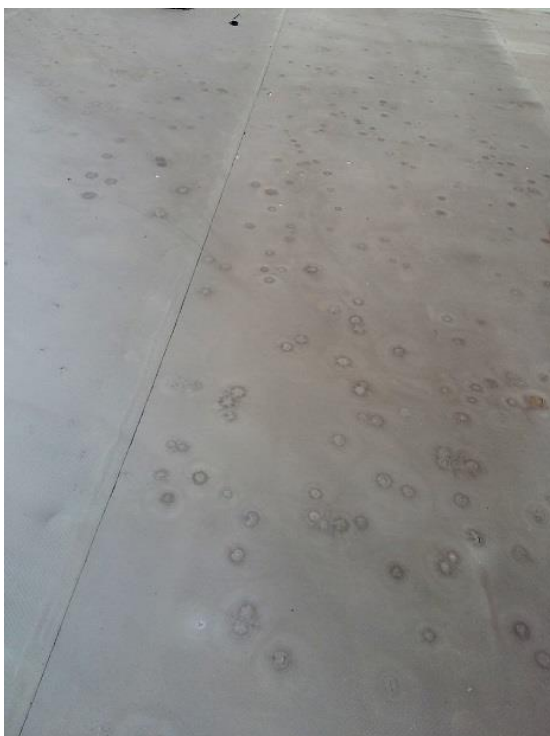
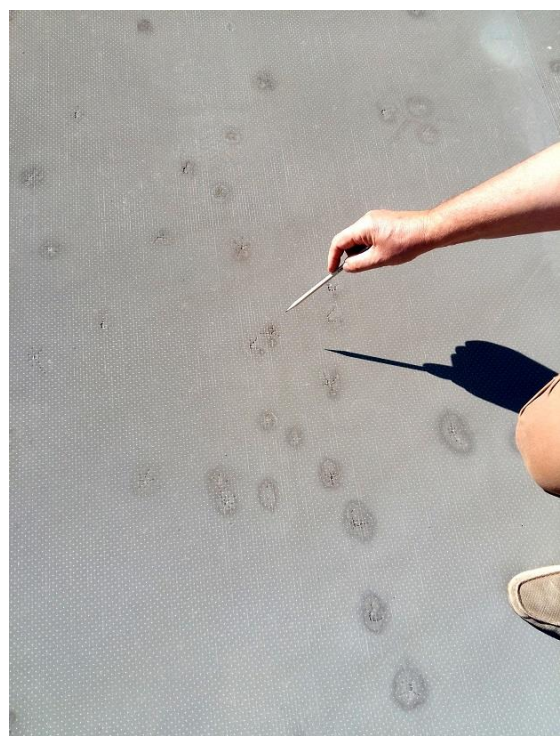
- niewystarczająca odporność na wahania temperatury zewnętrznej i różne czynniki atmosferyczne (kurczenie i rozciąganie się membrany spowodowało jej odkształcenia, pofalowania, przesunięcia, odkrycie niezaizolowanej konstrukcji i w konsekwencji przeciekanie);

- niska wytrzymałość membrany na uderzenia, rozciąganie powodowała w okresie użytkowania uszkodzenia powstałe w wyniku uderzenia np. gałęzi, gradobicie;

- nieodpowiednie sklejenie membrany do warstw izolacji termicznej (styropianu) spowodowało odspojenie się warstw i powstanie pustki powietrznej, w wyniku czego podczas naprężenia membrany stała się ona bardziej podatna na uszkodzenia mechaniczne

- zastosowanie do izolacji termicznej styropianu o nieodpowiedniej, zbyt niskiej twardości (gęstości) spowodowało większą podatność membrany na uszkodzenia mechaniczne np. przy obciążeniu człowiekiem z narzędziami;

Ponieważ pęknięcia są liczne i obejmują całą powierzchnię dachu, jedynym możliwym sposobem usunięcia awarii jest kompleksowy remont lub wymiana pokrycia.

Fot. Widok uszkodzeń membrany dachowej

Wybrany sposób naprawy polega na renowacji pokrycia poprzez ułożenie papy termozgrzewalnej na wzmocnionym i wyrównanym podłożu z płyty budowlanej OSB 3 z pozostawieniem istniejącej warstwy izolacji cieplnej

Po zamocowaniu płyt OSB można przystępować do układania ostatecznego (wierzchniego) pokrycia dachu. W układzie dwuwarstwowym – papa podkładowa oraz papa wierzchniego krycia. Papę podkładową mocuje się przy pomocy termozgrzewu. Zaleca się zastosowanie pap o zwiększonej wytrzymałości na rozrywanie i przedziurawienie tj. pap na wkładce z tkaniny szklanej lub włókniny poliestrowej modyfikowanej elastomerami SBS. Wierzchnie pokrycie układa się poprzez zgrzewanie. Wykonanie wierzchniego pokrycia papowego powinno odbywać się zgodnie z zasadami sztuki dekarskiej (stosowanie odpowiedniej szerokości zakładów, niewywijanie papy bezpośrednio pod kątem 90 stopni itp.).

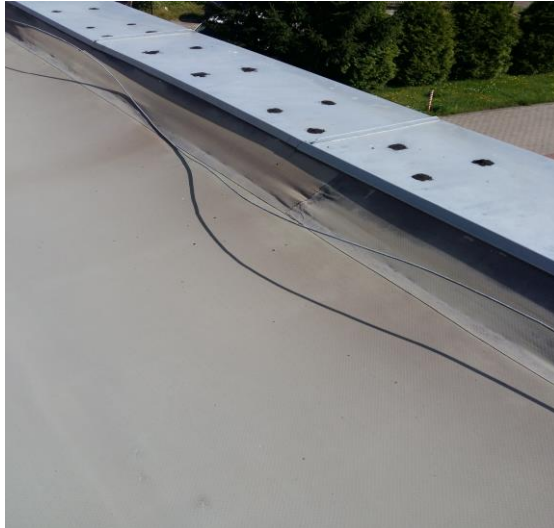
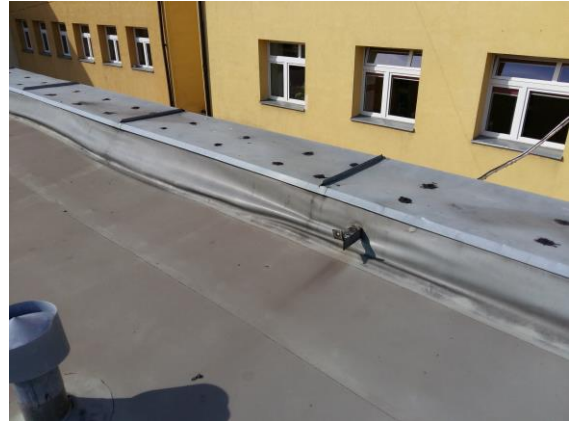
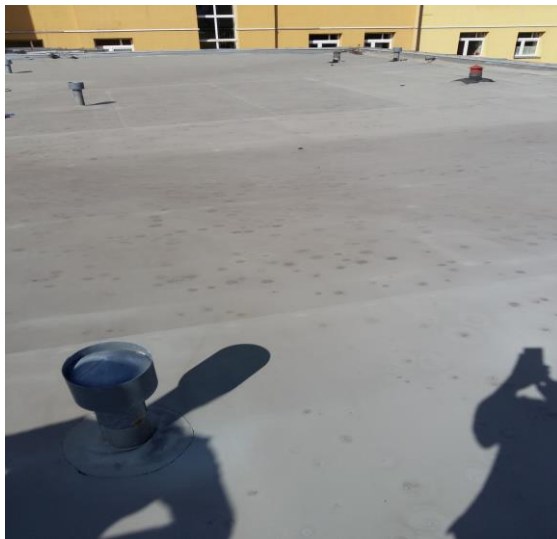
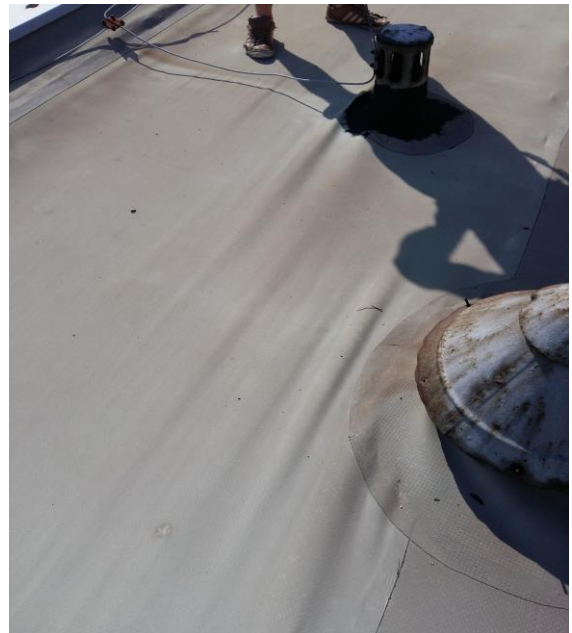
Fot. Widok nakryw murków, obróbek blacharskich, instalacji odgromowej, doszczelnień kominków wentylacyjnych.

- wymiana uszkodzonych i nieszczelnych obróbek (nakryw) murków ogniowych z blachy cynkowo-tytanowej, na płycie OSB gr. 22 mm i izolacji z papy;
- wymiana kominków wentylacyjnych na systemowe kominy dwupłaszczowe oraz nierdzewne kominki wentylacyjne z systemowym zakończeniem – daszkiem;
- wymiana rynien i rur spustowej wraz z uchwyty z blachy tytanowo – cynkowej;
- wykonanie obróbek blacharskich zamykających pokrycie z papy na ścianach attyki, pasu nadrynnowego atrium oraz pasa podrynnowego;
- naprawa i odnowienie odsłoniętych tynków ścian attyki po demontażu istniejącego pokrycia, malowanie;
- remont instalacji odgromowej obejmujący wymianę skorodowanych zwodów poziomych, wymianie połączeń, naprężenie prętów, wykonanie pomiarów uziemienia.
