# Opinia

**Nr 2/RZ/2024**

**Ustalenie zakresu uszkodzeń silnika, przyczyn awarii  
oraz kosztu naprawy silnika  
w pojeździe Volkswagen T6 Kombi o numerze rejestracyjnym GDA08124.**

**Oględziny pojazdu Volkswagen T6 Kombi o numerze rejestracyjnym GDA08124  
wykonane w dniu 12 sierpnia 2024 roku.**

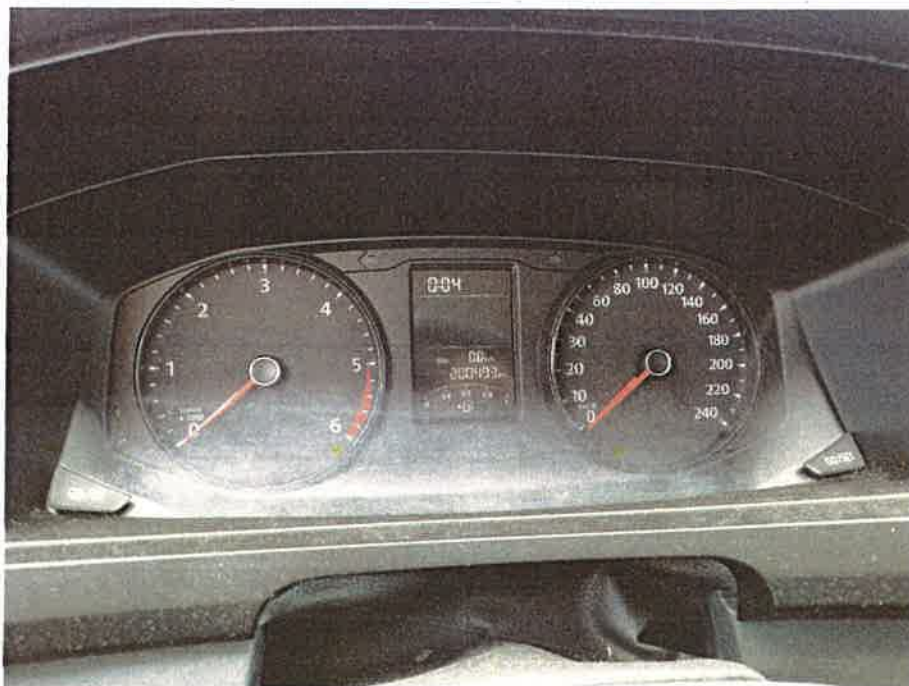
**Zdjęcie nr 8.** Przebieg badanego pojazdu Volkswagen T6 Kombi wynoszący w dniu oględzin 200.493 km.

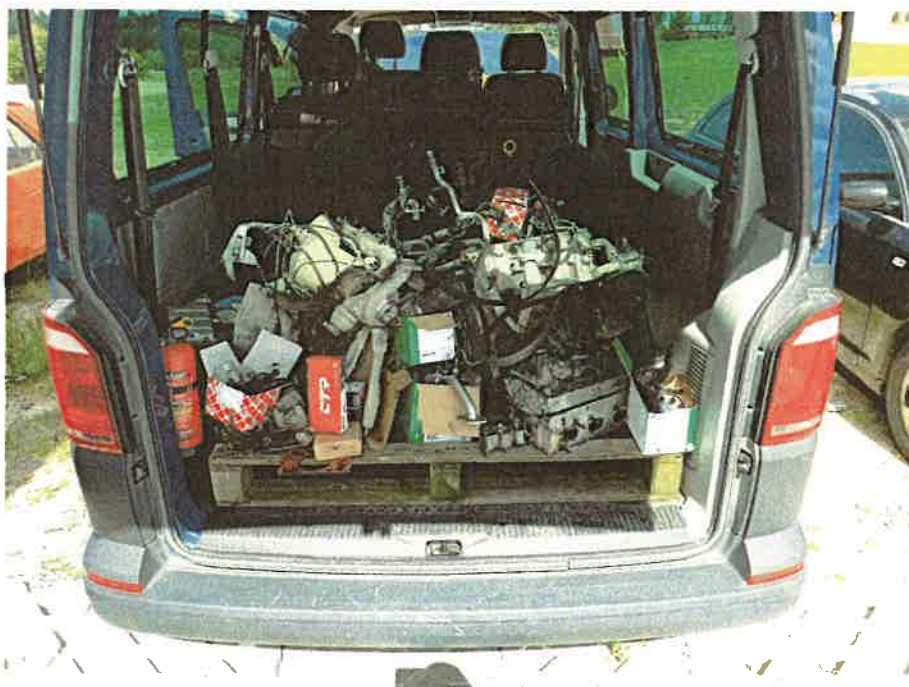
**Zdjęcie nr 9.** Zdemontowany silnik znajdujący się w przestrzeni bagażowej pojazdu.

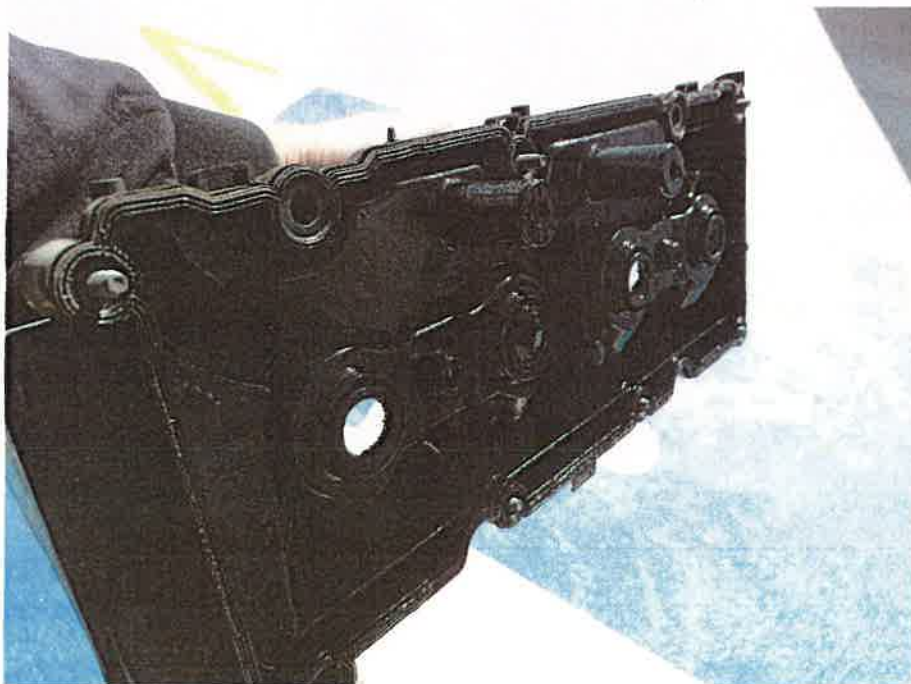
*Zdjęcie nr 10. Pokrywa zaworów wybudowana z pojazdu Volkswagen T6 Kombi o numerze rejestracyjnym GDA08124 – widok od dołu – pozostałości po gęstym, przepracowanym oleju silnika.*

Ujawnione podczas oględzin pozostałości gęstego, czarnego, lepiącego się oleju silnikowego świadczą o bardzo długiej eksploatacji pojazdu bez wymiany oleju. Skutkiem niedotrzymania interwałów wymiany środka smarnego są ujawnione progi w górnych częściach gładzi cylindrów (zużycie cylindrów).

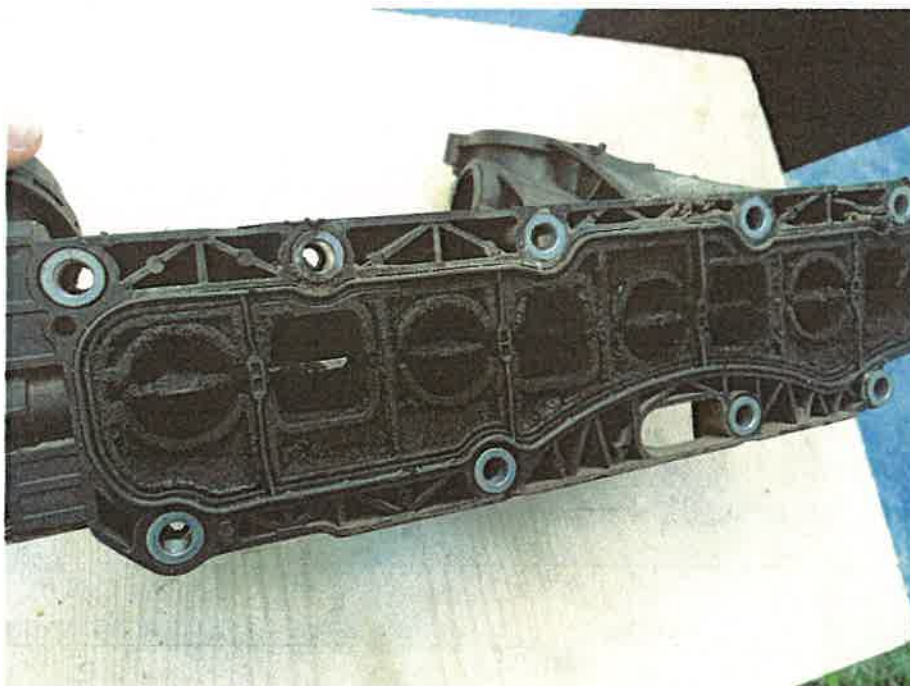
*Zdjęcie nr 11. Kolektor ssący wybudowany z pojazdu Volkswagen T6 Kombi o numerze rejestracyjnym GDA08124 – widoczne bardzo duże ilości nagaru w kanałach dolotowych.*

2024 roku. Duży ubytek płynu, podczas którego pojazd nadal był eksploatowany doprowadził do uszkodzenia gładzi cylindra 3 i 4 (wżery wynikające z obecności płynu chłodzącego w cylindrach), dalszego przegrzewania silnika, zablokowania zaworu EGR i zatkania przewodów dolotowych głowicy i kolektora ssącego nagarem.

- sprawdzenie wtryskiwaczy,
- czyszczenie kolektora ssącego,
- czyszczenie filtra sadzy.

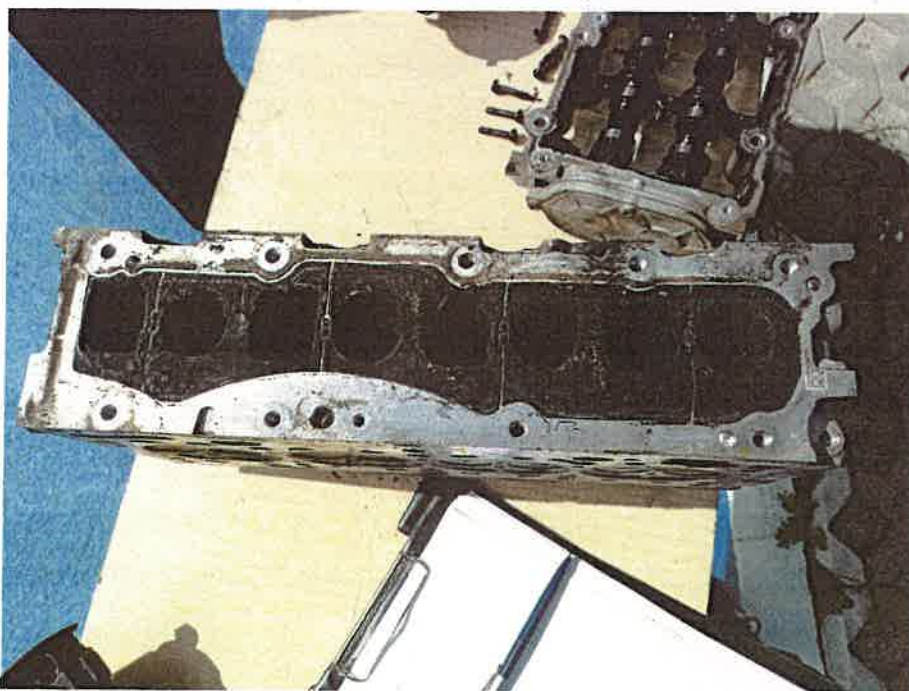
*Zdjęcie nr 12. Głowica silnika wybudowana z pojazdu Volkswagen T6 Kombi o numerze rejestracyjnym GDA08124 – widoczne bardzo duże ilości nagaru w kanałach dolotowych.*

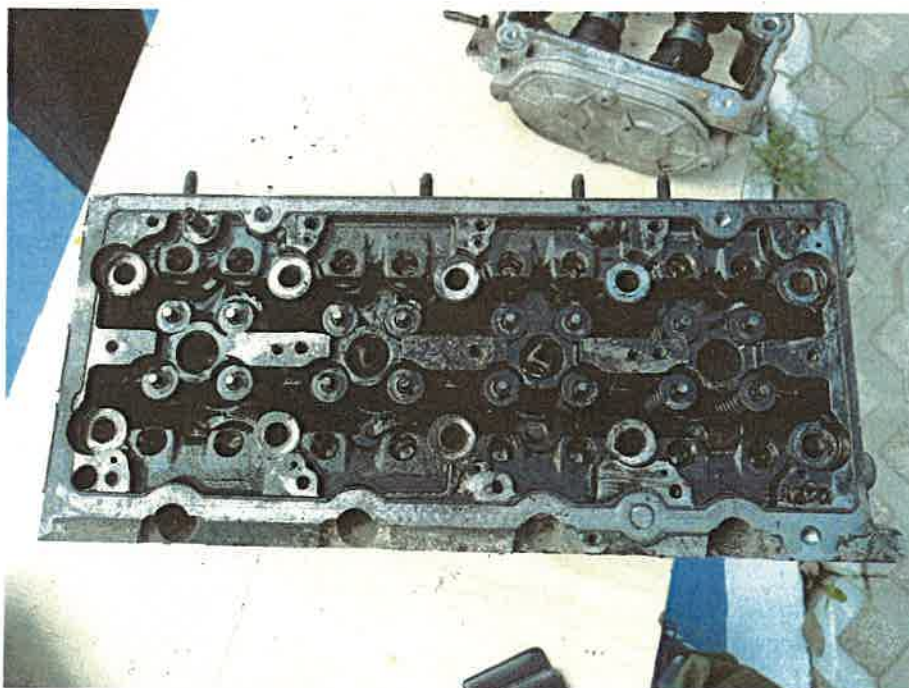
*Zdjęcie nr 13. Głowica silnika wybudowana z pojazdu Volkswagen T6 Kombi o numerze rejestracyjnym GDA08124 – widok z góry – pozostałości po gęstym, przepracowanym oleju silnika.*

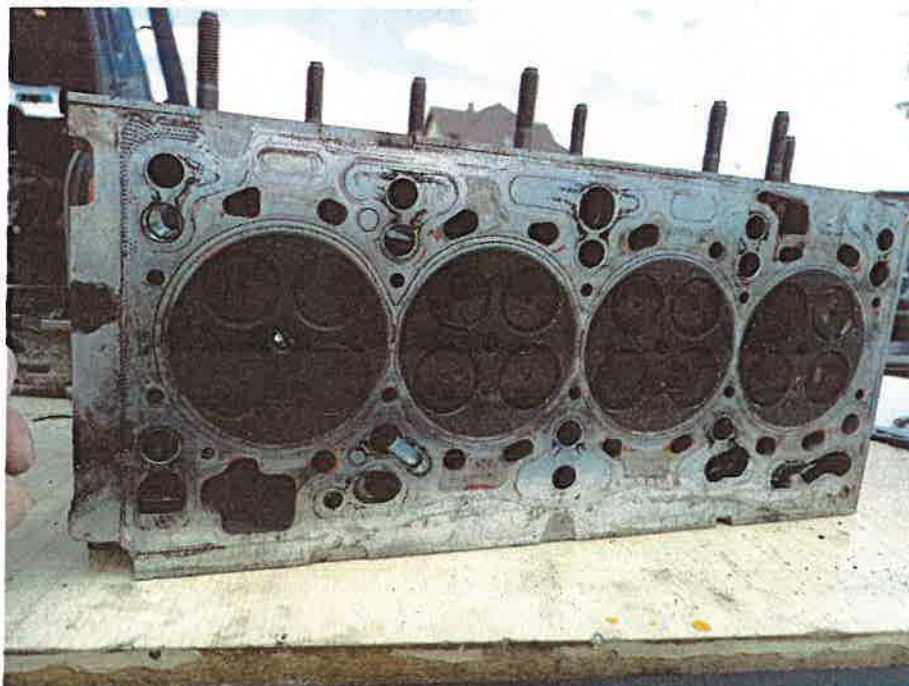
*Zdjęcie nr 14. Głowica silnika wybudowana z pojazdu Volkswagen T6 Kombi o numerze rejestracyjnym GDA08124 – widok od strony bloku silnika – brak widocznych uszkodzeń.*

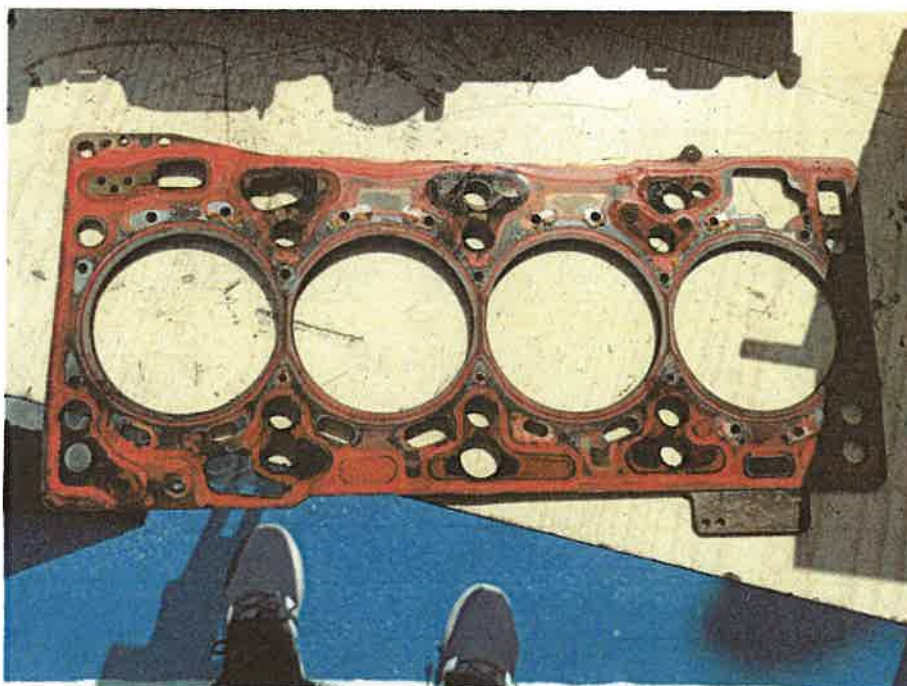
*Zdjęcie nr 15. Uszczelka pod głowicę wybudowana z pojazdu Volkswagen T6 Kombi o numerze rejestracyjnym GDA08124 – widok od strony bloku silnika – brak widocznych uszkodzeń.*

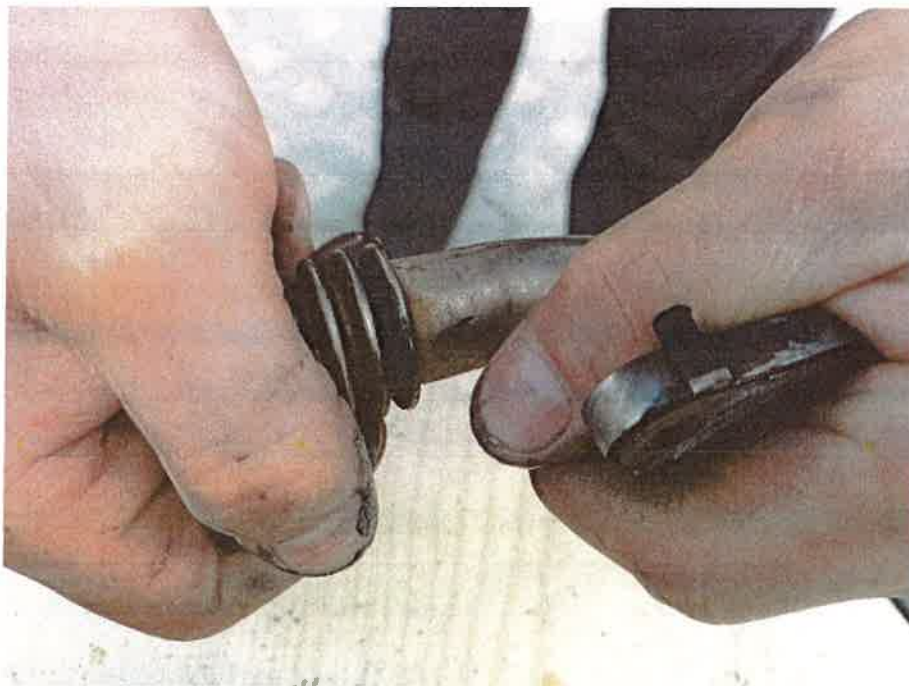
*Zdjęcie nr 16. Pęknięta rurka zaworu EGR.*

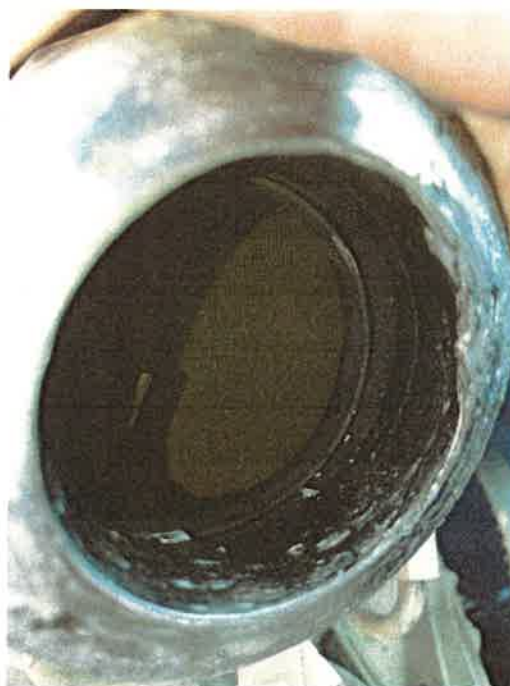
*Zdjęcie nr 17. Zapchany wkład filtra cząstek stałych.*

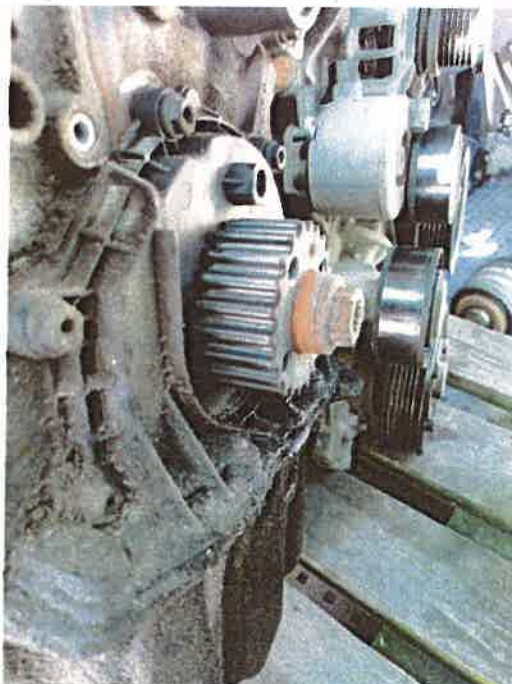
*Zdjęcie nr 18. Wyciek oleju z uszczelniacza wału korbowego od strony koła pasowego.*

Do uszkodzeń eksploatacyjnych, które powinny być usunięte podczas kolejnych przeglądów serwisowych gdyby były przeprowadzone należy zaliczyć uszkodzone koła dwumasowe oraz wyciek z uszczelniacza wału korbowego od strony koła pasowego.

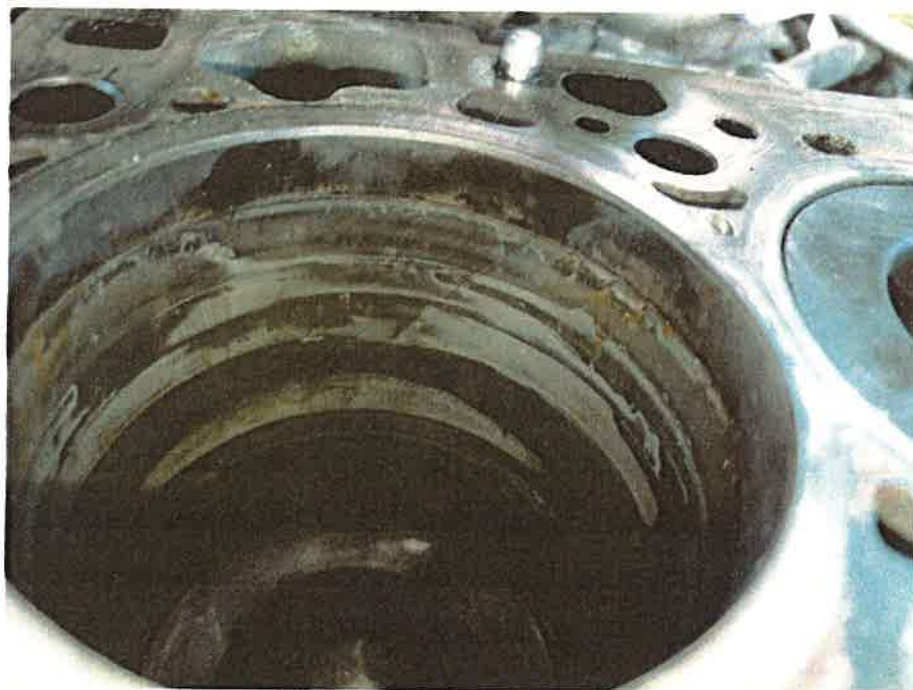
*Zdjęcie nr 19. Próg oraz wżery na gładzi 4 cylindra bloku silnika.*

Oględziny stanu powierzchni cylindra 3 i 4 wykazały powstanie wżerów na gładziach tych cylindrów, wskazujących na obecność wody w tych cylindrach co z dużym prawdopodobieństwem jest przyczyną przegrzania silnika będącego przyczyną eksploatacji bez minimalnej ilości płynu chłodniczego. Ponieważ po demontażu głowicy na jej powierzchni oraz na zdemontowanej uszczelce pod głowicę nie ujawniono uszkodzeń, powodem obecności wody w cylindrach jest uszkodzony blok silnika co kwalifikuje silnik do wymiany. Obecność w kanałach dolotowych głowicy silnika oraz kolektora ssącego dużej ilości nagaru świadczy o dalszej eksploatacji pojazdu mimo ubywania płynu chłodniczego. Ujawniony nagar świadczy o obecności wody w spalinach, które z czasem zablokowały w pozycji otwartej zawór EGR dostawały i się do kolektora ssącego. Potwierdzeniem eksploatacji pojazdu przy dużych ubytkach płynu chłodzącego może być dowód wydania płynu chłodniczego ujawniony w kabinie pojazdu datowany na dzień 23 marca

2. Pogorszenie stanu silnika polegające na powstaniu wżerów wewnątrz 3 i 4 cylindra nastąpiło na skutek przegrzania silnika skutkującego uszkodzeniem bloku i dostania się płynu chłodzącego do tych cylindrów oraz dalszej eksploatacji pojazdu mimo znacznych ubytków cieczy chłodzącej.
3. Brak regularnego serwisowania pojazdu doprowadził również do powstania daleko posuniętych uszkodzeń eksploatacyjnych koła dwumasowego oraz uszczelnacza wału korbowego, które powinny być usuwane na bieżąco w przypadku należytego serwisowania pojazdu.
4. Koszt naprawy uszkodzeń silnika w pojeździe Volkswagen T6 Kombi o numerze rejestracyjnym GDA08124, które spowodowane były długotrwałą eksploatacją pojazdu bez wymiany oleju oraz po przegrzaniu silnika wynosi 38.931,21 zł brutto.

- silnik regenerowany nieuzbrojony (dostępny w sieci serwisowej VW),
- uszczelka pompy wody (technologicznie),
- zestaw rozrządu (technologicznie),

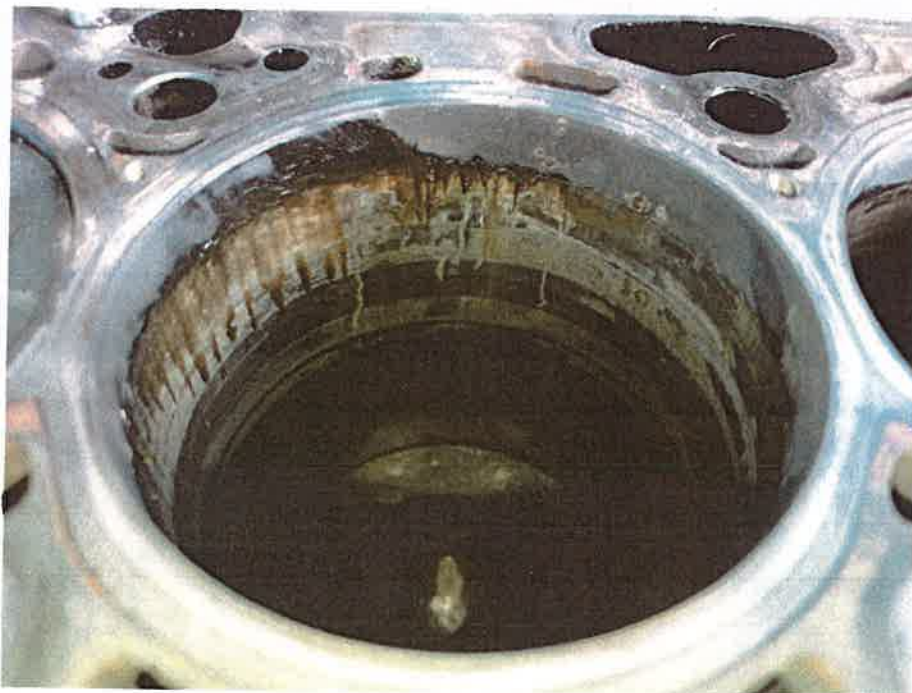
*Zdjęcie nr 20. Próg oraz wżery na gładzi 3 cylindra bloku silnika.*
