PROGRAM PRAC KONSERWATORSKICH

Krużganki Zamku Wysokiego

Zespół Zamkowy w Malborku, ul. Starościńska 1, działka ew. nr 154/2, obręb 0011 Malbork

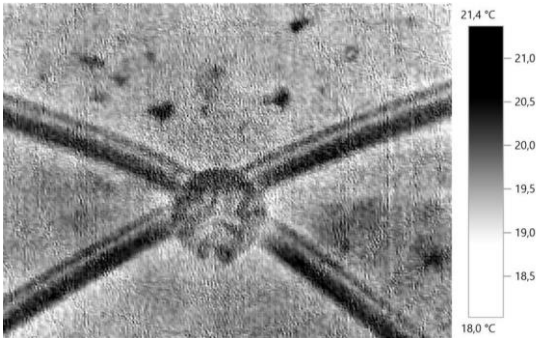
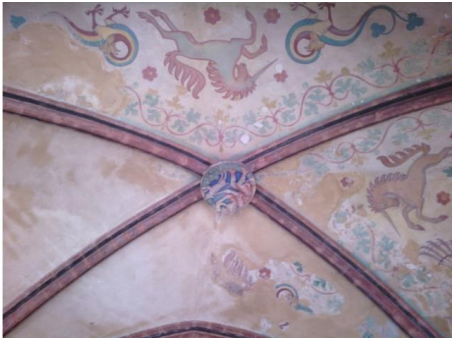
Wynik: Na sklepieniach w krużgankach identyfikuje się pustki pod tynkiem (miejsca ciemne). Pomiar wykonano w skali odwróconej szarości, aby uczynić miejsca z pustkami.

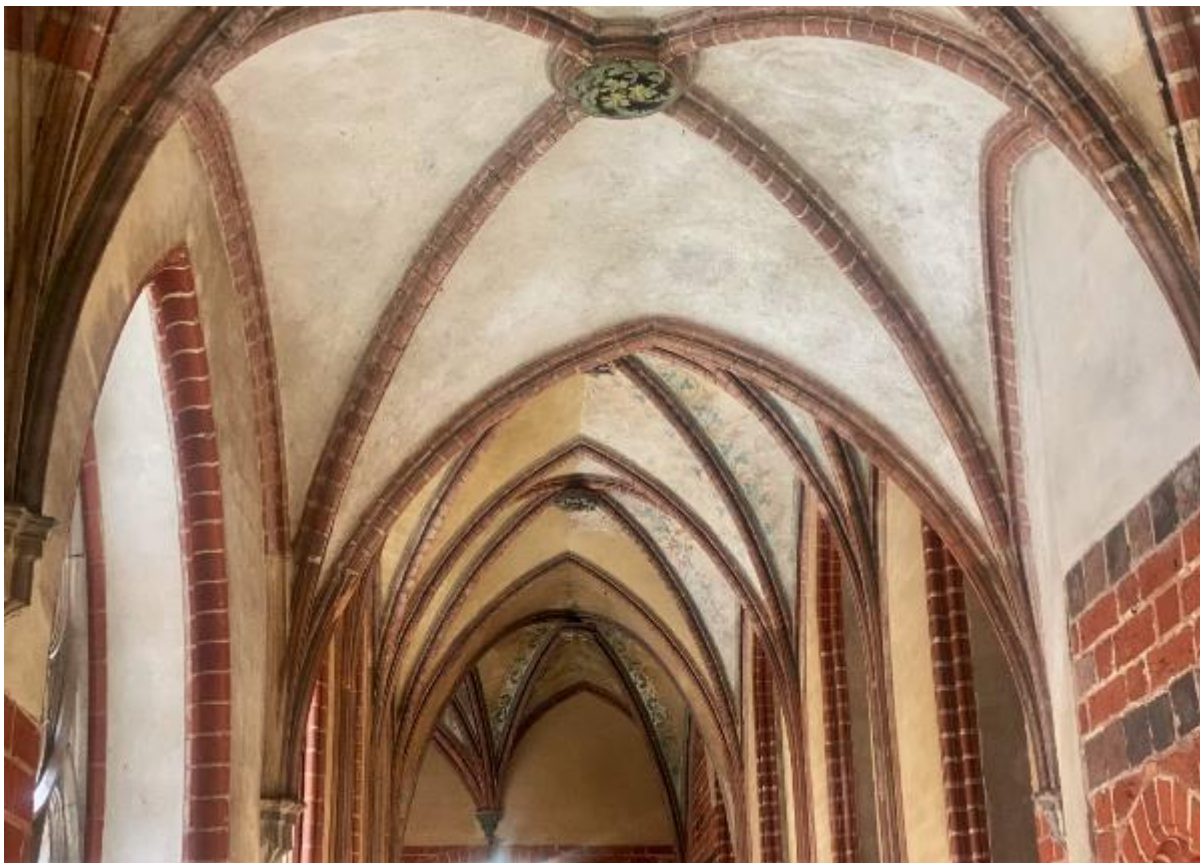
Ilustracja 20 Sklepienia częściowo pokryte zaprawą cementowo-wapienną.

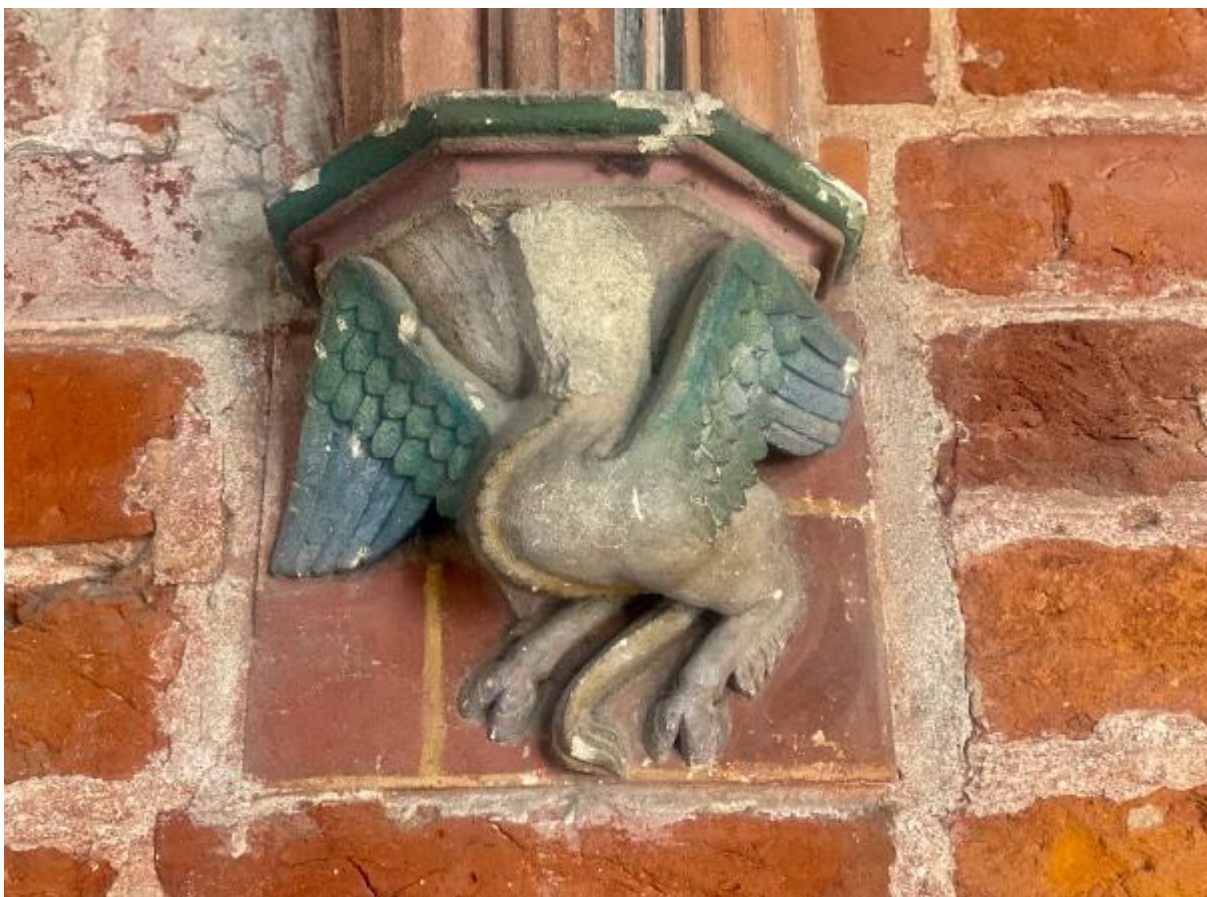
Ilustracja 25 Uszkodzenia kamiennej konsoli.

W miarę możliwości duże ubytki kamienne należy wykonać metodą flekowania. Dopuszcza się wykonanie niewielkich uzupełnień przy użyciu zapraw mineralnych barwionych w masie. Ubytki powinny zostać uzupełnione w miejscach, w których może się zbierać kurz lub nieczystości. Nie dopuszcza się uzupełniania ubytków takich jak postrzeliny, które są świadectwem historycznych wydarzeń. Zaleca się uzupełnienie badań historycznych na etapie przeprowadzenia prac konserwatorskich oraz ponowny montaż istniejących zworników przechowywanych w magazynach MZM w miejscu ich pierwotnej lokalizacji. Zworników, które są brakujące nie rekonstruujemy z uwagi na świadectwo wydarzeń historycznych i uszkodzeń wojennych. Rekonstrukcji natomiast należy poddać fragmenty uszkodzonych maswerków oraz konsoli.

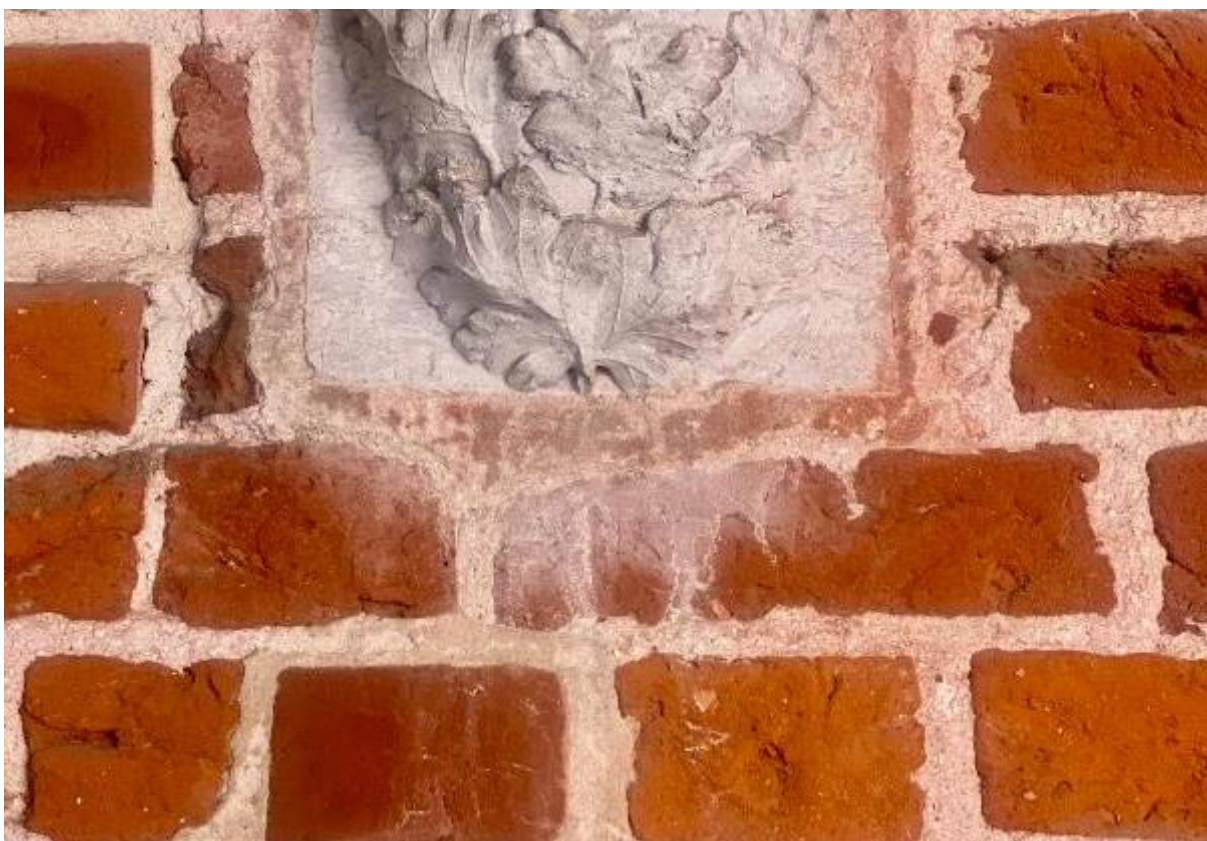
Ilustracja 26 Zabielenia węglanowe widoczne poniżej kamiennej konsoli.

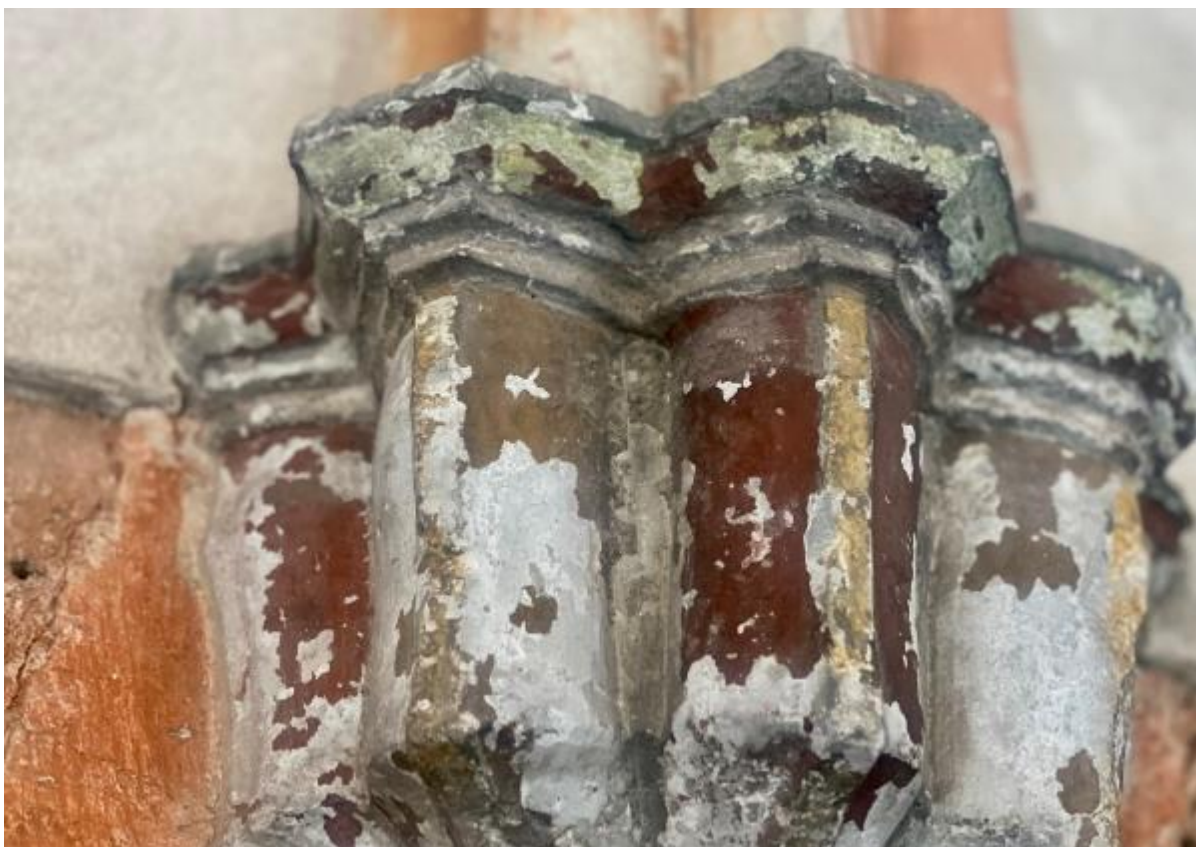
Ilustracja 27 Ubytki warstw malarskich występujące na detalu architektonicznym.

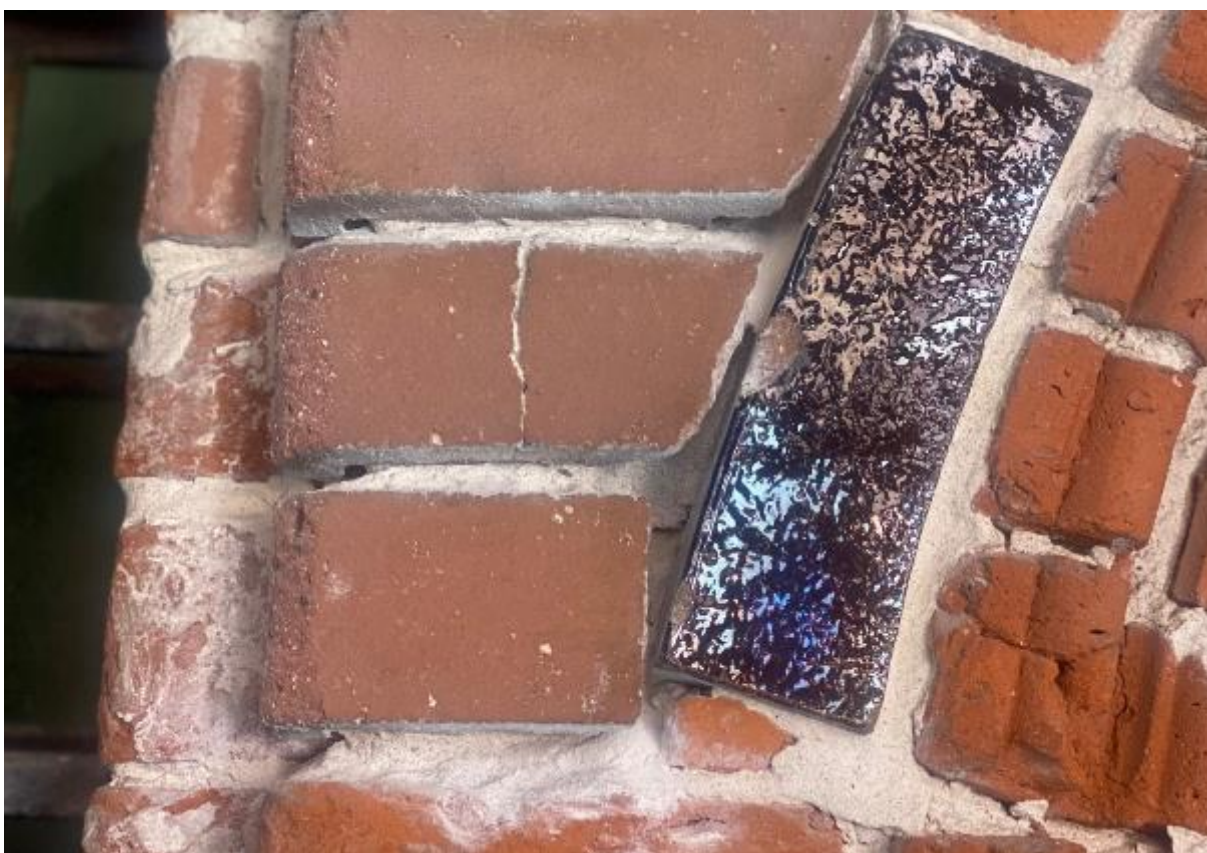
Ilustracja 28 Uszkodzenia spoinowania cegieł może spowodować całkowite odspojenie się materiału ceramicznego od powierzchni ściany.

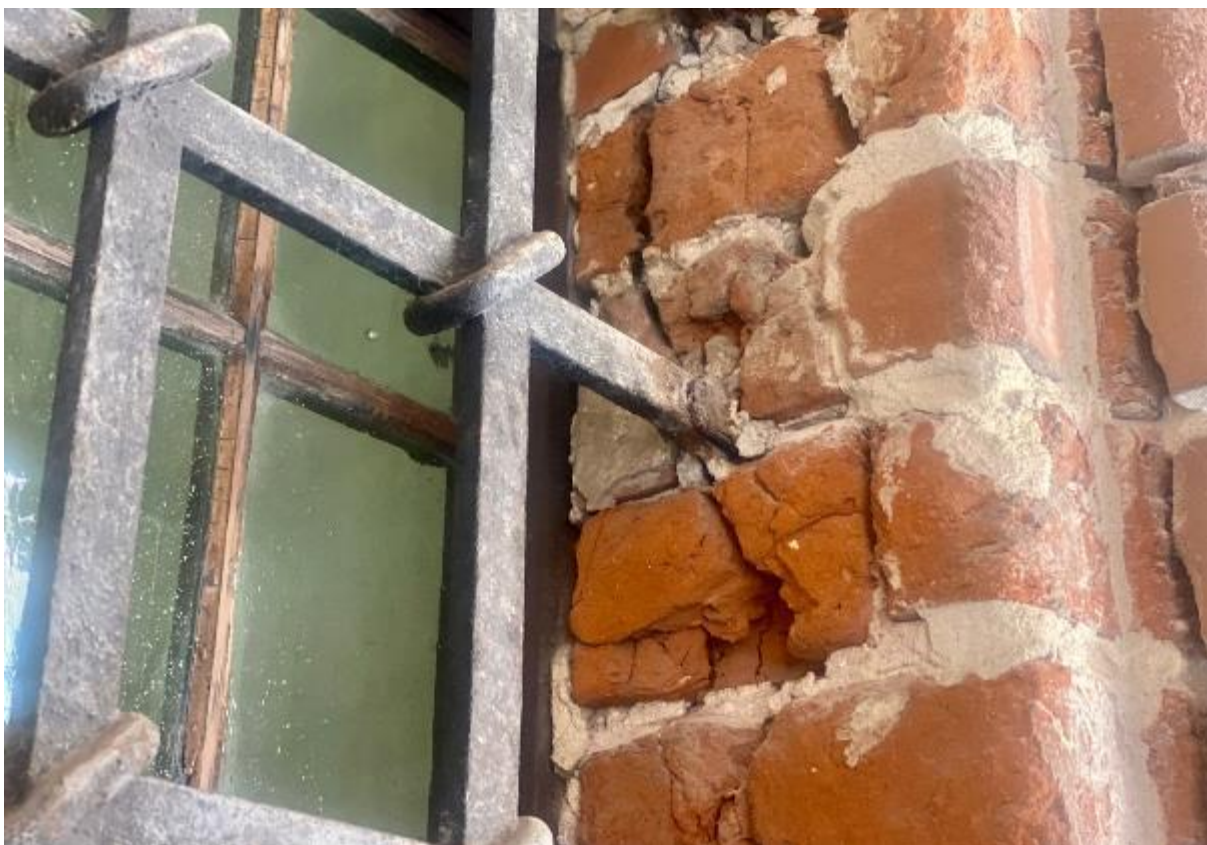
Ilustracja 29 Destrakcja cegieł w miejscu połączenia z metalową kratą.

Z elementów wykonanych z węglowych stopów żelaza, takich jak kraty okienne itp. Należy w sposób mechaniczny usunąć wszystkie produkty korozji żelaza. Powierzchnię metalu należy zabezpieczyć poprzez nałożenie warstwy kontaktowego inhibitora korozji.

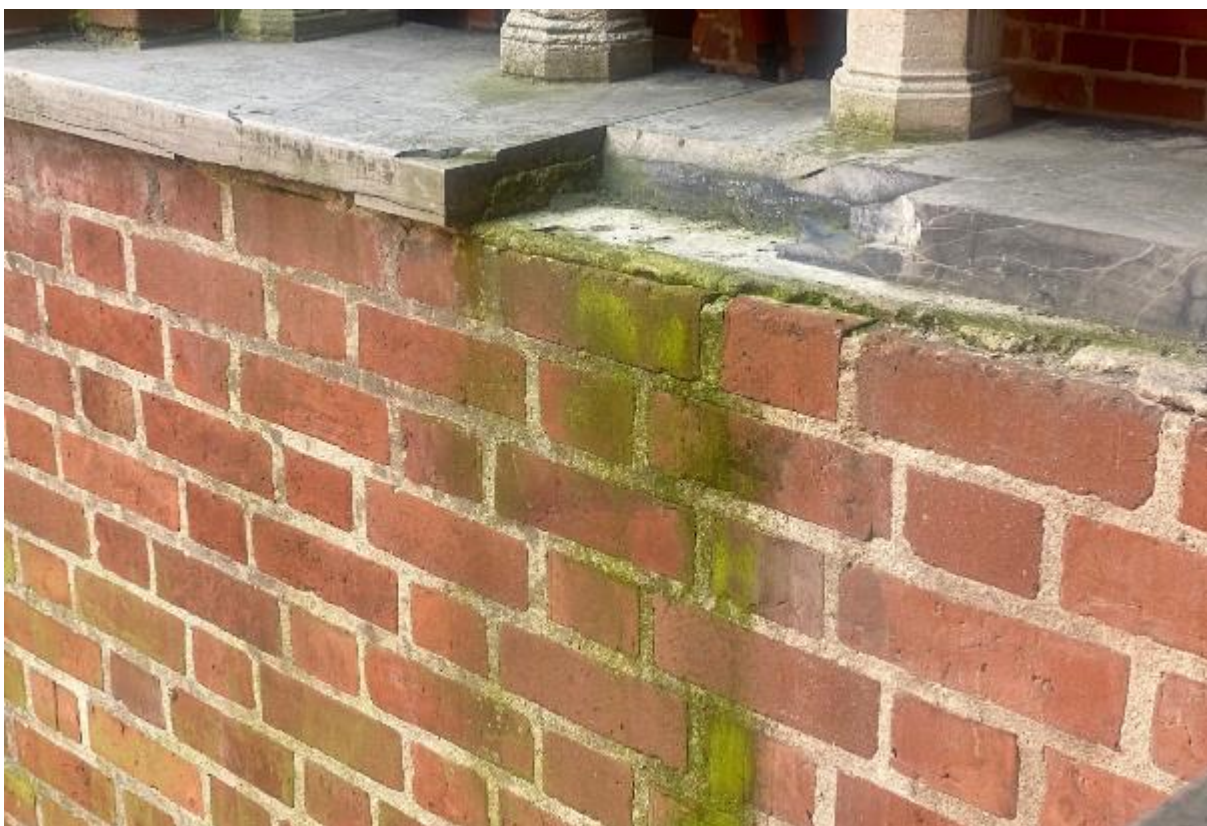
Ilustracja 30 Ubytki kamiennych parapetów spowodowały większe narażenie lica ceglanego na działanie wody. W efekcie obserwuje się rozwój drobnoustrojów.

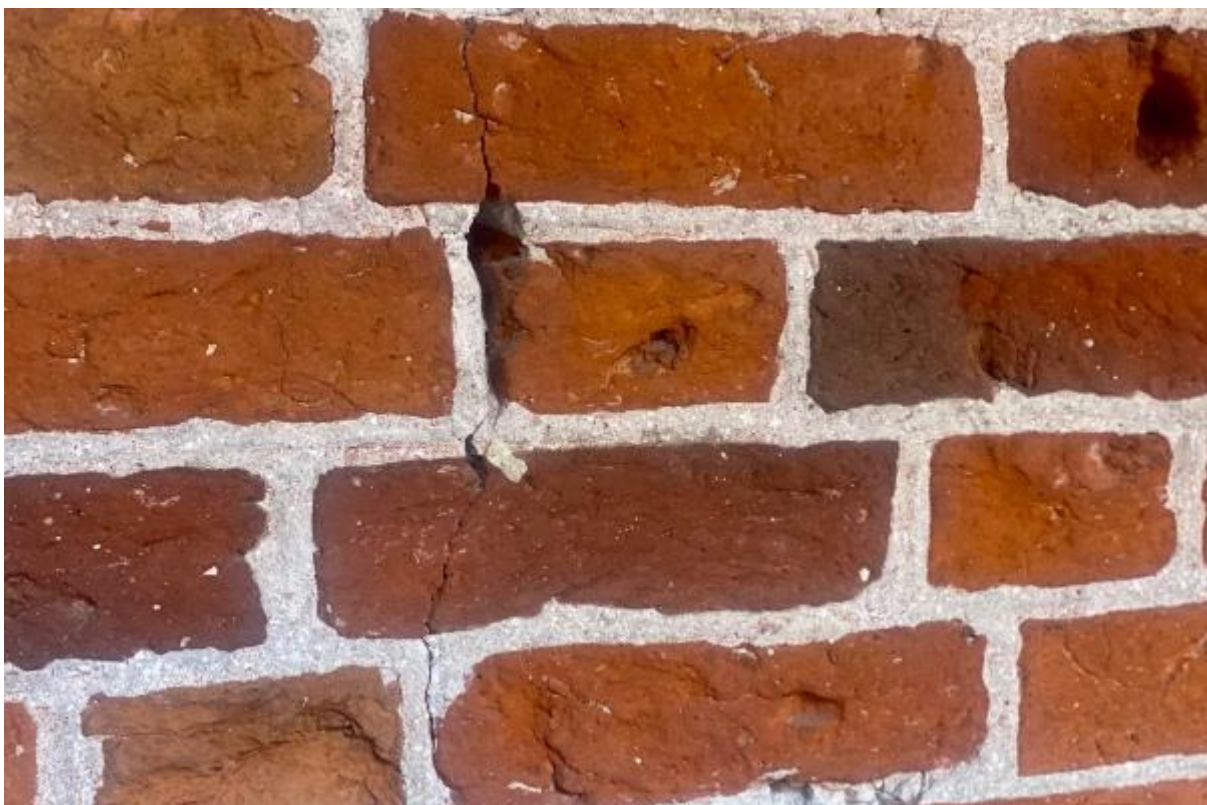
Ilustracja 31 Spękania w części muru oporowego.

8. Pogłębienie istniejących pęknięć w murze celem ich dalszej naprawy i jeżeli zajdzie taka konieczność – zszycie rys i pęknięć w obrębie muru.

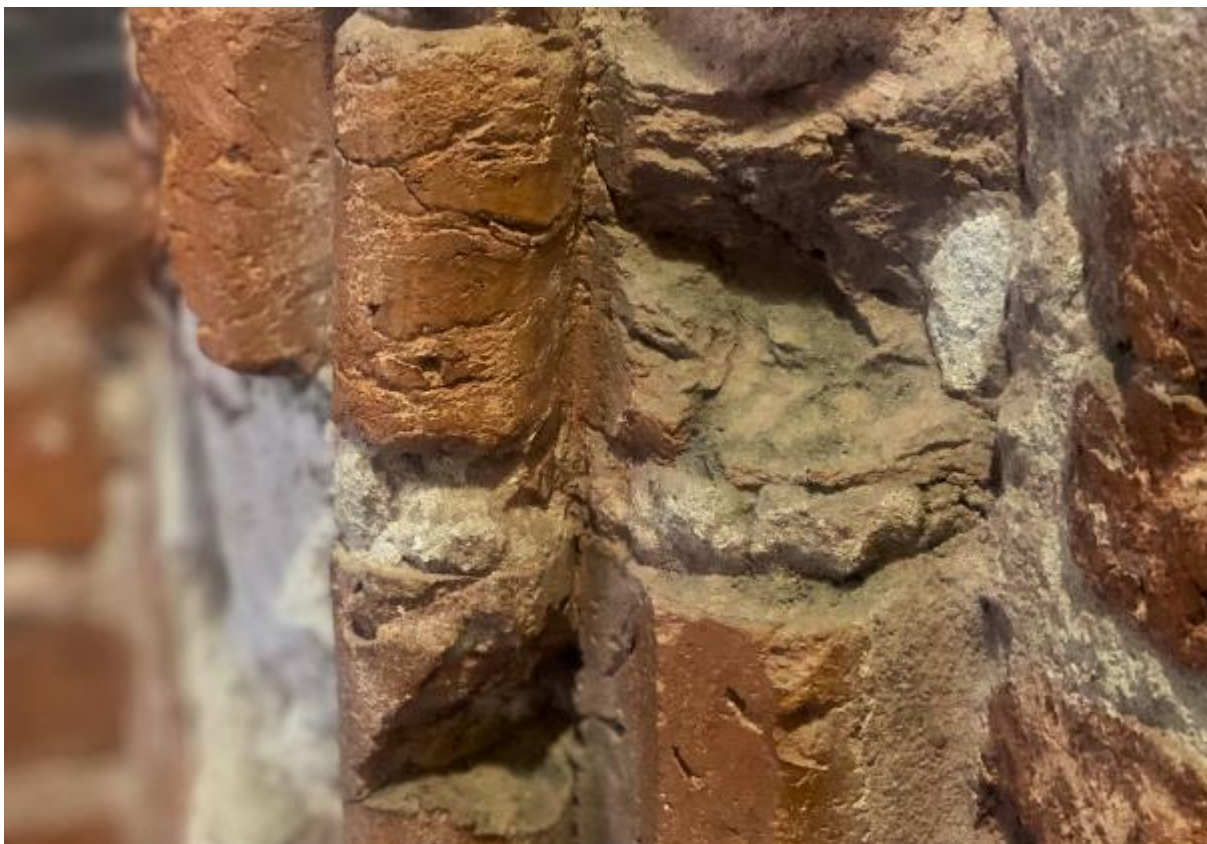
Ilustracja 32 W miejscu ubytków zbierają się zabrudzenia.

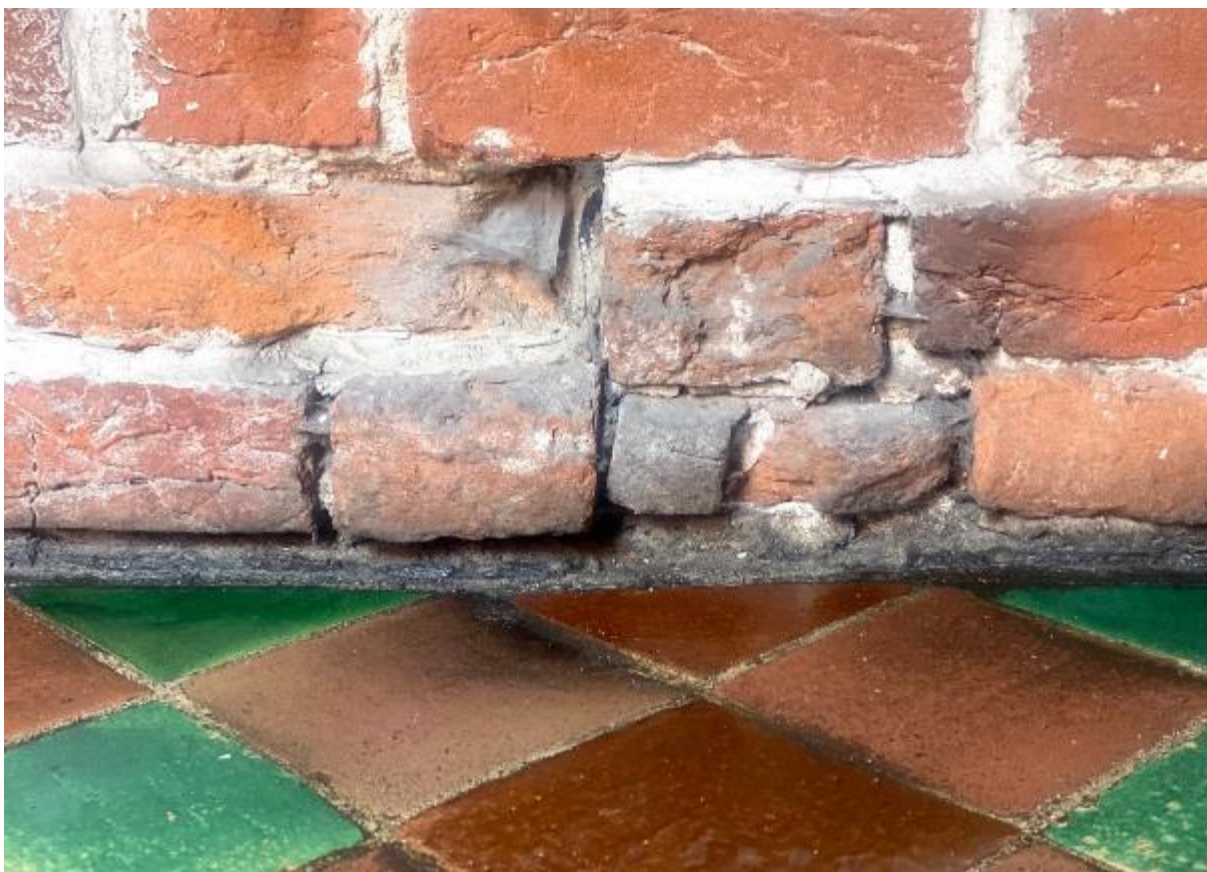
Ilustracja 33 W miejscu ubytków zbierają się zabrudzenia. Można również zaobserwować osypywanie się spoiny.

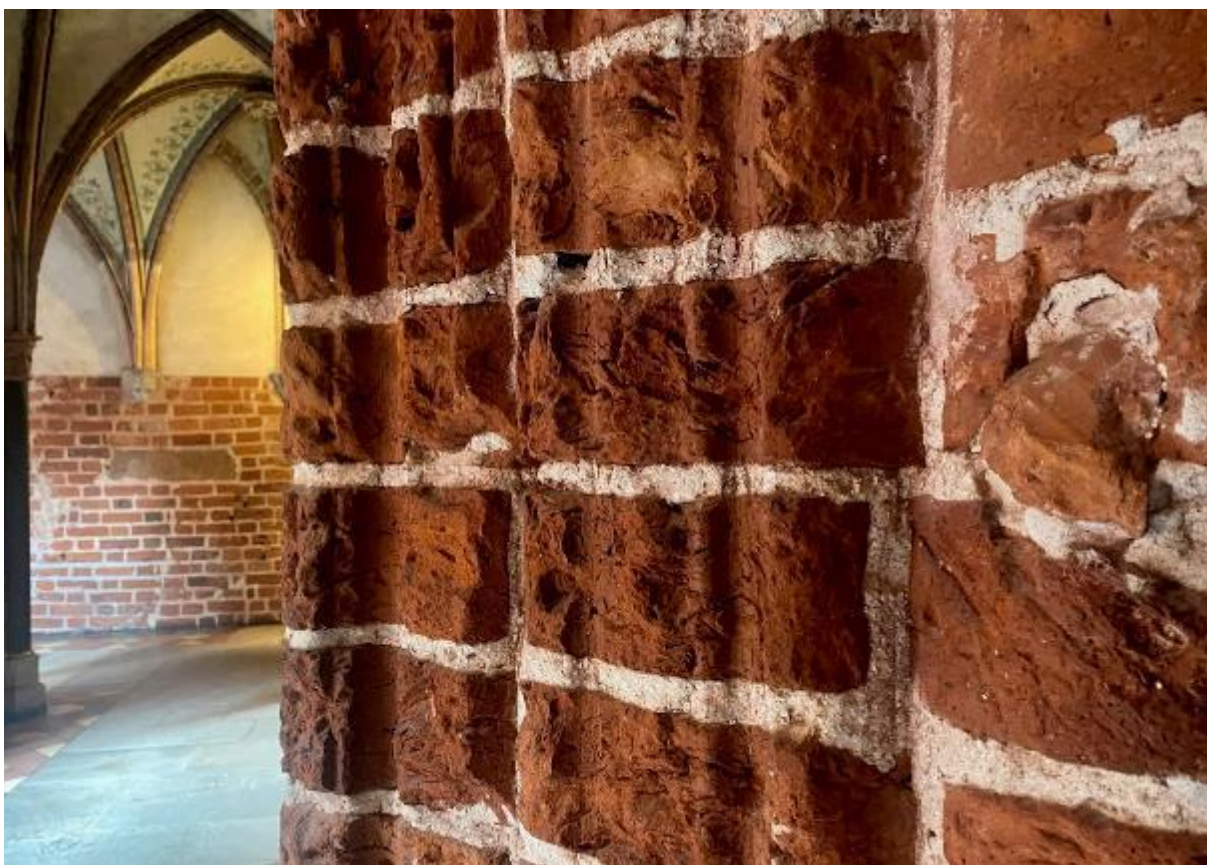
Ilustracja 34 Erozja materiału ceramicznego, materiał wymaga wzmocnienia strukturalnego.

Zaprawy i cegły oraz uszkodzone elementy kamienne należy wzmocnić strukturalnie przy użyciu preparatu na bazie estrów kwasu krzemowego.

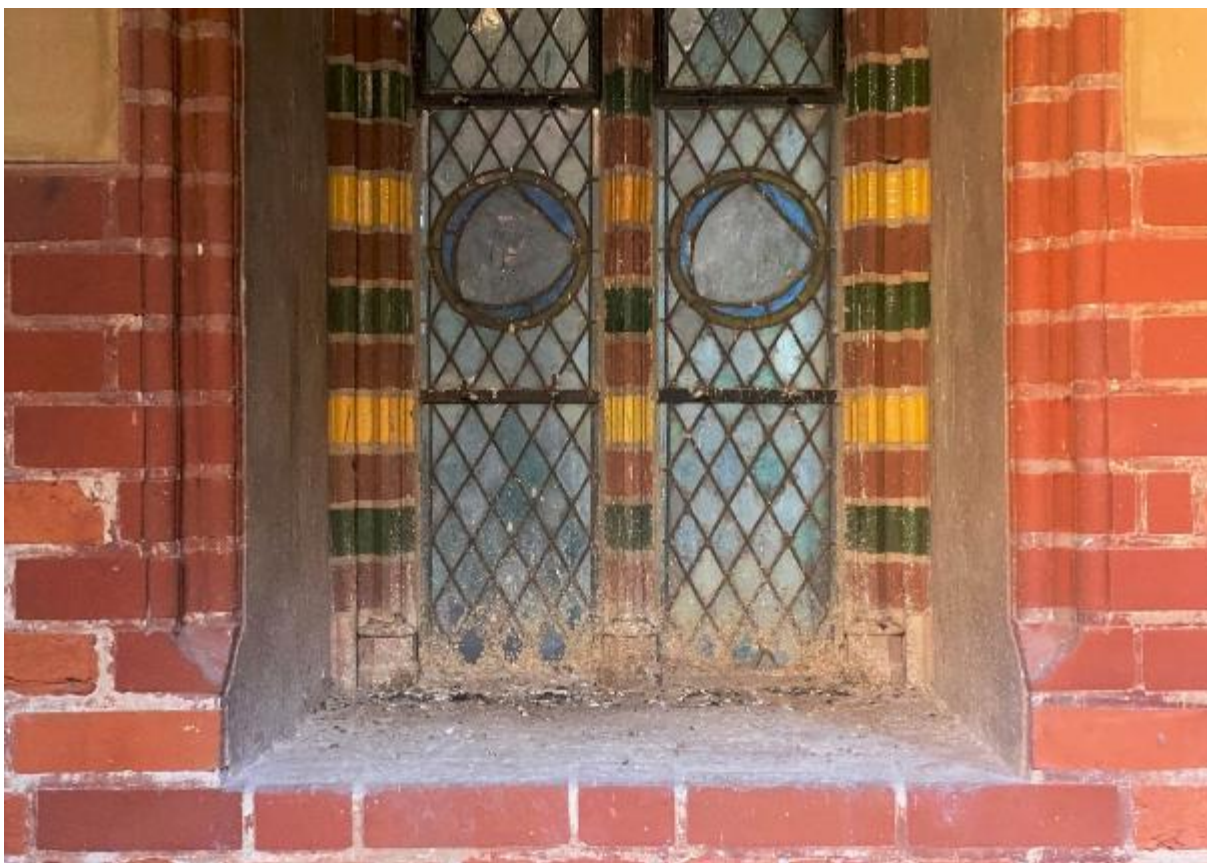
Ilustracja 35 Zniszczenia spowodowane przez obecność ptactwa.

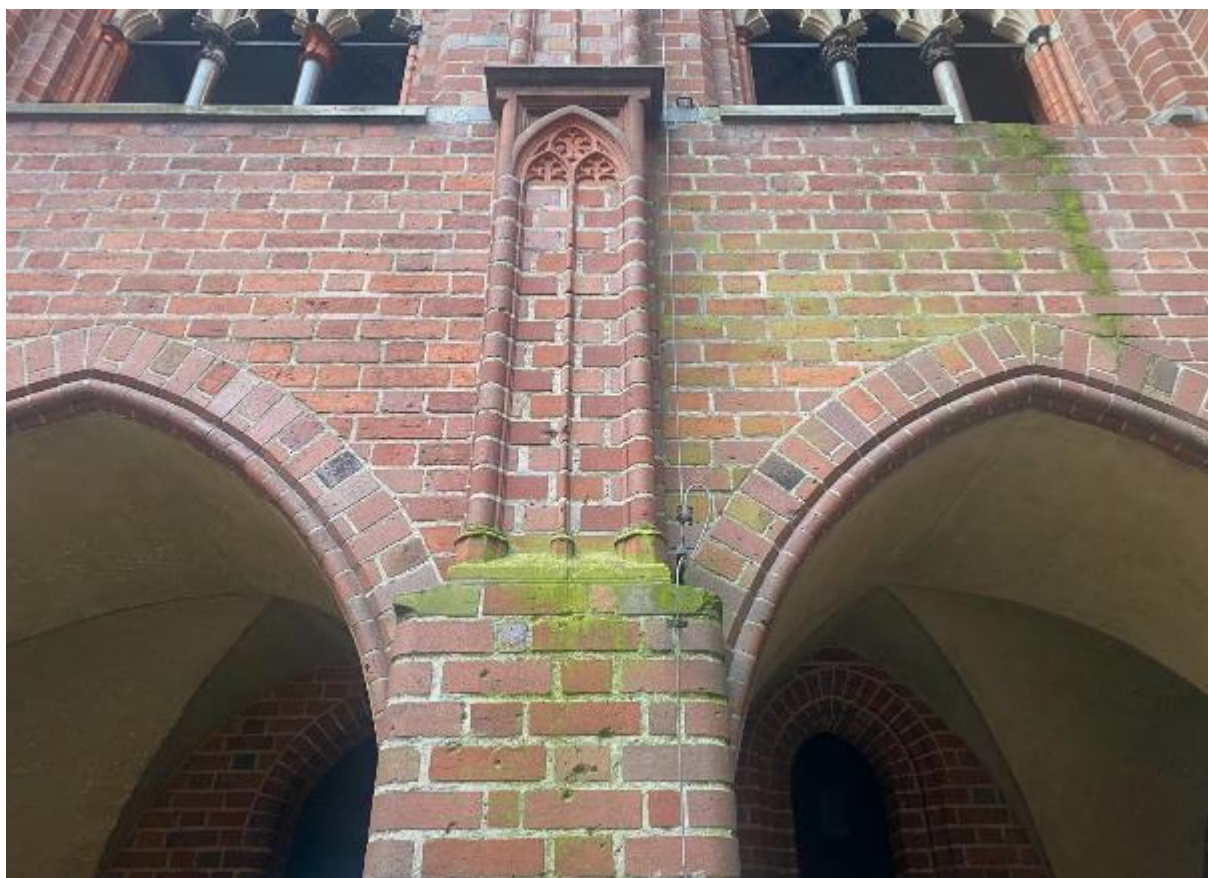
Ilustracja 38 Lokalna obecność mikroorganizmów.

Dezynfekcję należy przeprowadzić preparatami na bazie czwartorzędowych związków amonowych. W przypadku silnie zawilgoconych powierzchni istotne jest użycie preparatów niewodnych (wprowadzenie dodatkowej wody wraz z preparatem będzie opóźniało wysychanie murów), o wysokim działaniu biobójczym i rozpuszczalnym w rozpuszczalnikach organicznych.

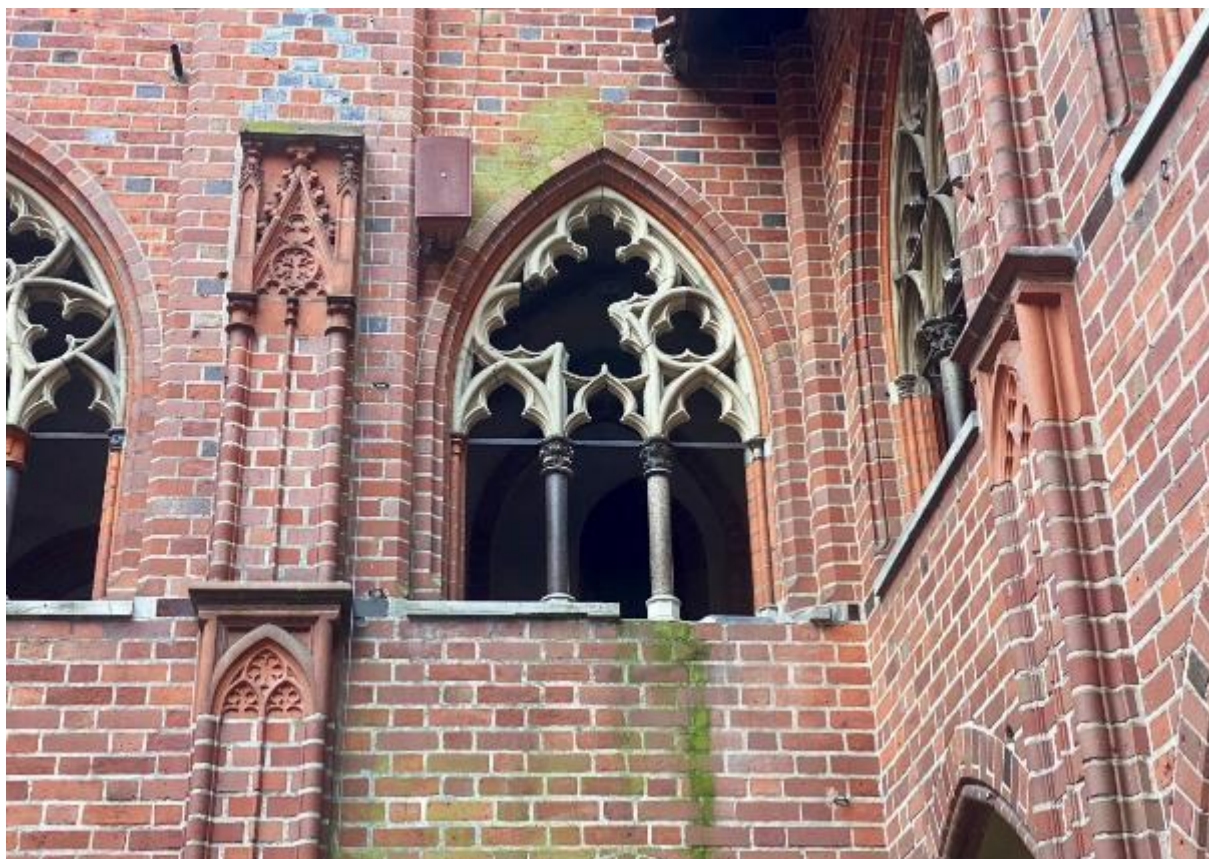
Ilustracja 39 Uszkodzenia maswerku, zniszczenia spowodowane działaniem wody.

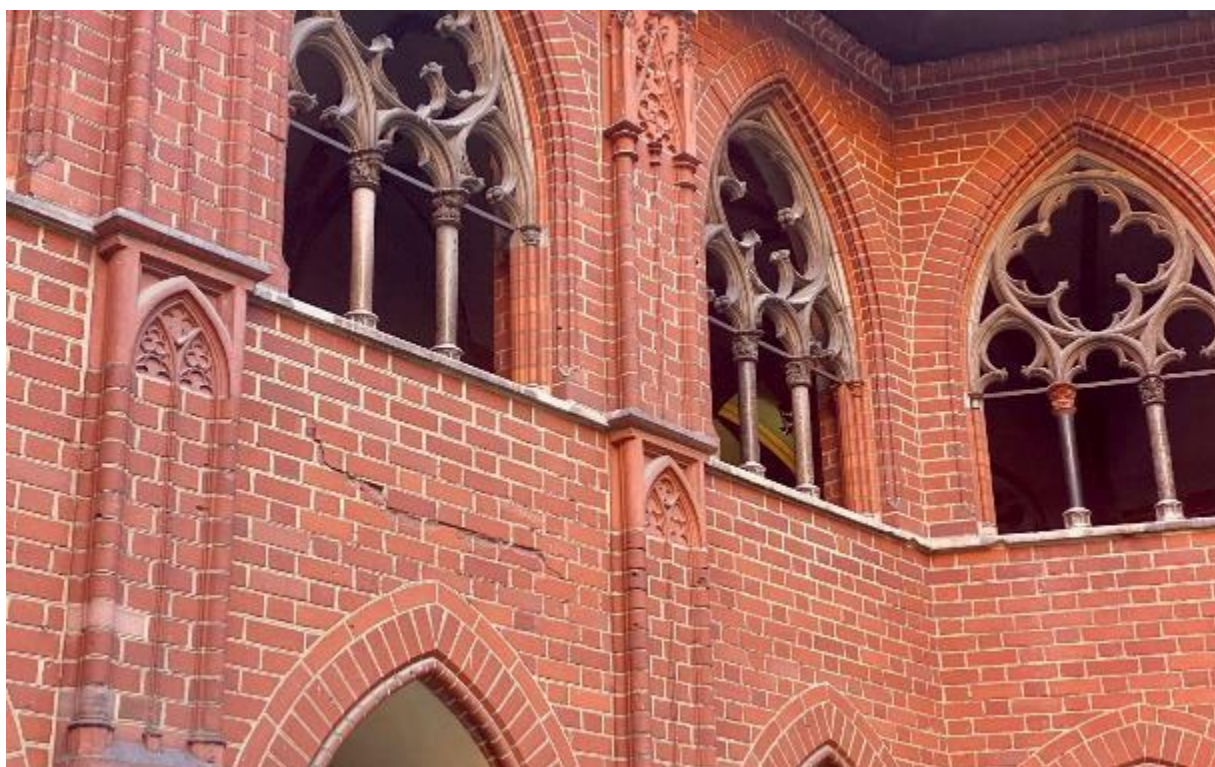
Ilustracja 40 Spękania spoin oraz materiału ceramicznego.

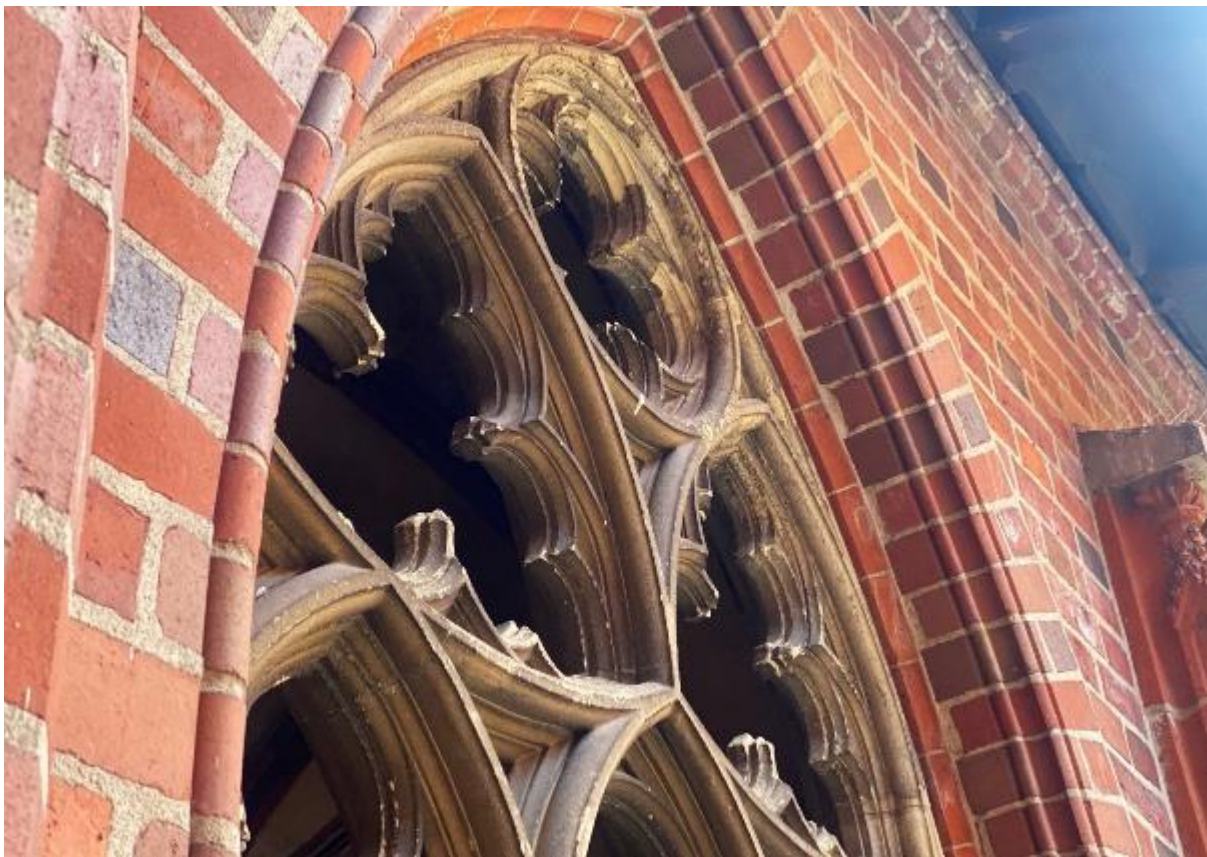
Ilustracja 41 Patyna fałszywa w obrębie maswerku.

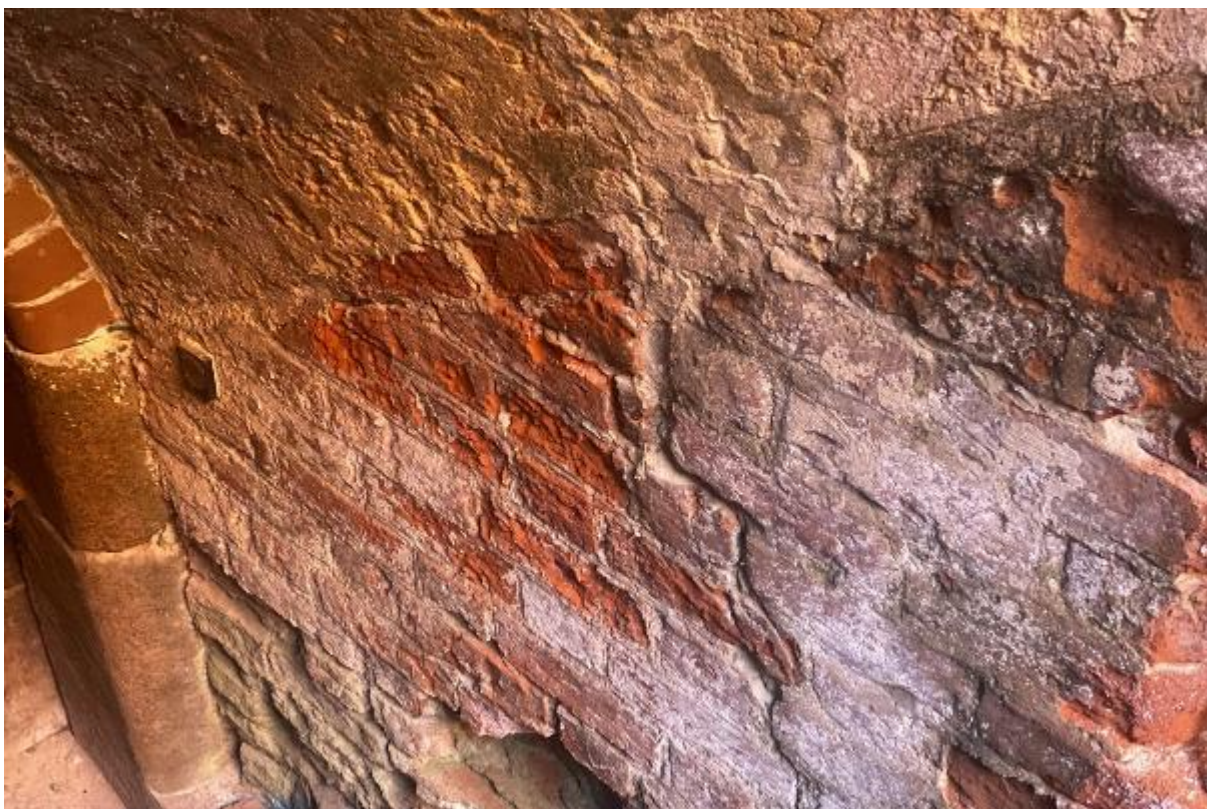
Ilustracja 43 Wysolenia na powierzchni cegieł w części zejścia do piwnic.

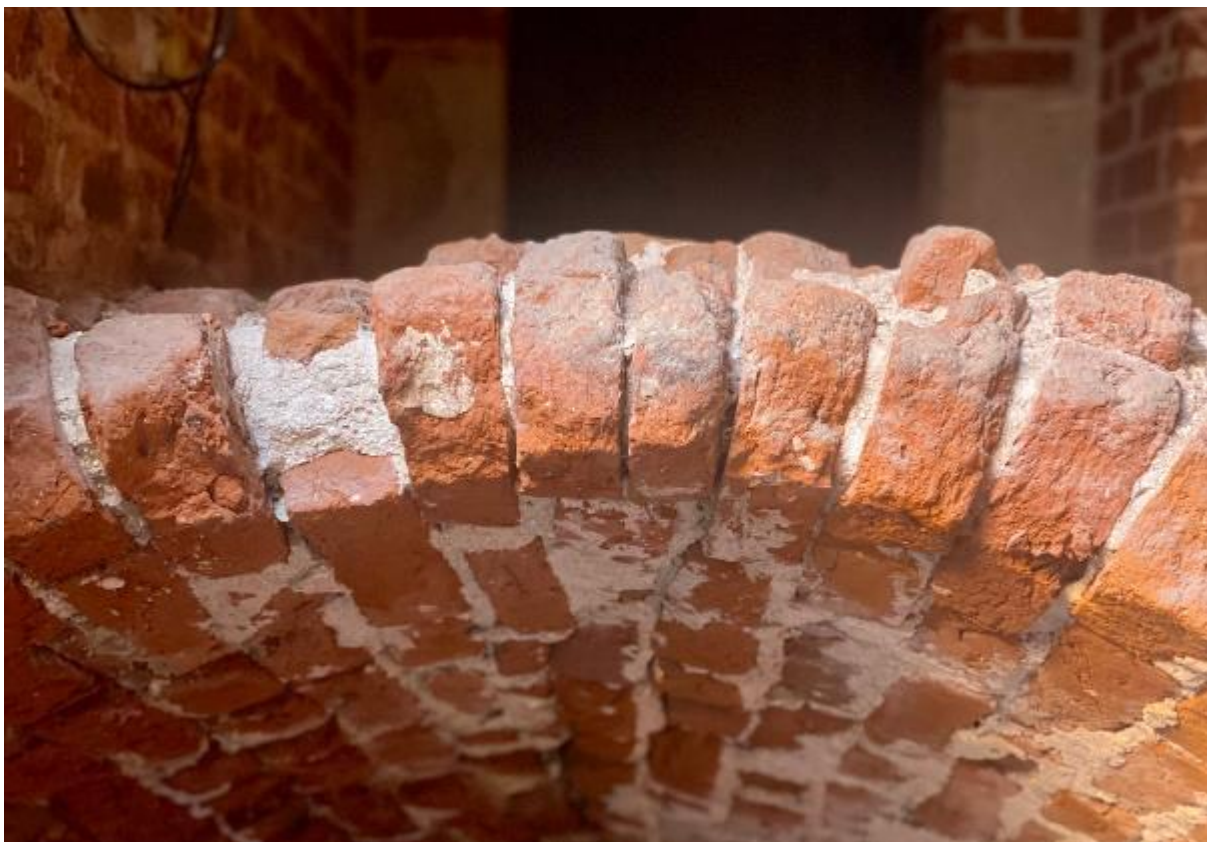
Ilustracja 44 Uszkodzenia cegieł przy wejściu do piwnic.

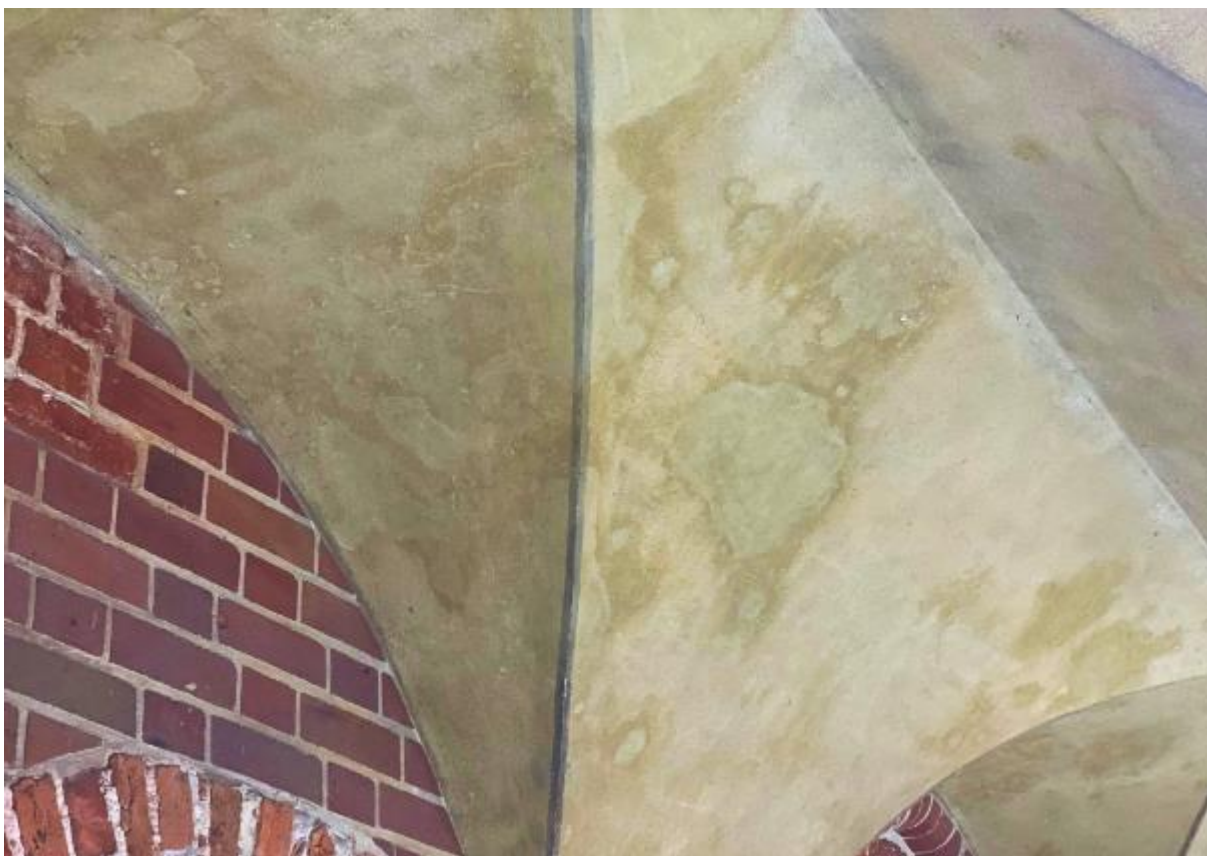
Ilustracja 45 Część tynków wymaga scalenia kolorystycznego.
