PROJEKT ARCHITEKTONICZNO-BUDOWLANY

Nazwa zamierzenia budowlanego:	Prace konserwatorskie krużganków Zamku Wysokiego w Malborku
Nazwa obiektu budowlanego:	Zamek Krzyżacki w Malborku Muzeum Zamkowe
Kategoria obiektu budowlanego:	obiekt budowlany kategorii IX (muzeum)
Adres:	ul. Starościńska 1 82-200 Malbork
Identyfikator działki ewidencyjnej:	220901_1.0011.154/2
Inwestorzy:	Muzeum Zamkowe w Malborku ul. Starościńska 1 82-200 Malbork
Zespół projektowy:	arch. Paweł Bartela upr. nr 09/04/DOIA – w specjalności architektonicznej inż. Andrzej Łasiński upr. nr 70/El/76 – w specjalności konstrukcyjno-budowlanej
Zespół sprawdzający:	arch. Agnieszka Kalicka upr. nr PO/KK/395/2011 – w specjalności architektonicznej inż. Stanisław Kutowski upr. nr 180/El/78 – w specjalności konstrukcyjno-budowlanej

Gdańsk, 30 kwietnia 2024 r.

Krużganki Zamku Wysokiego

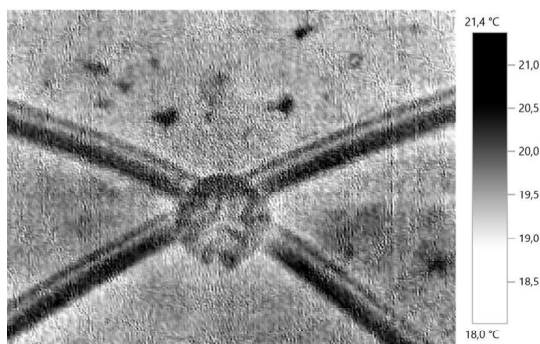
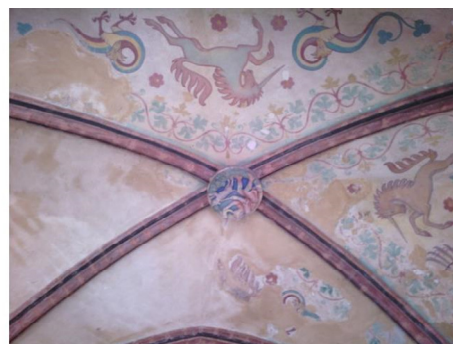
2.1. Badanie kamerą termowizyjną – malowidła na sklepieniach w krużganku zachodnim

Wynik: Na sklepianiach w krużgankach identyfikuje się pustki pod tynkiem (miejsca ciemne). Pomiar wykonano w skali odwróconej szarości, aby uczynić miejsca z pustkami.

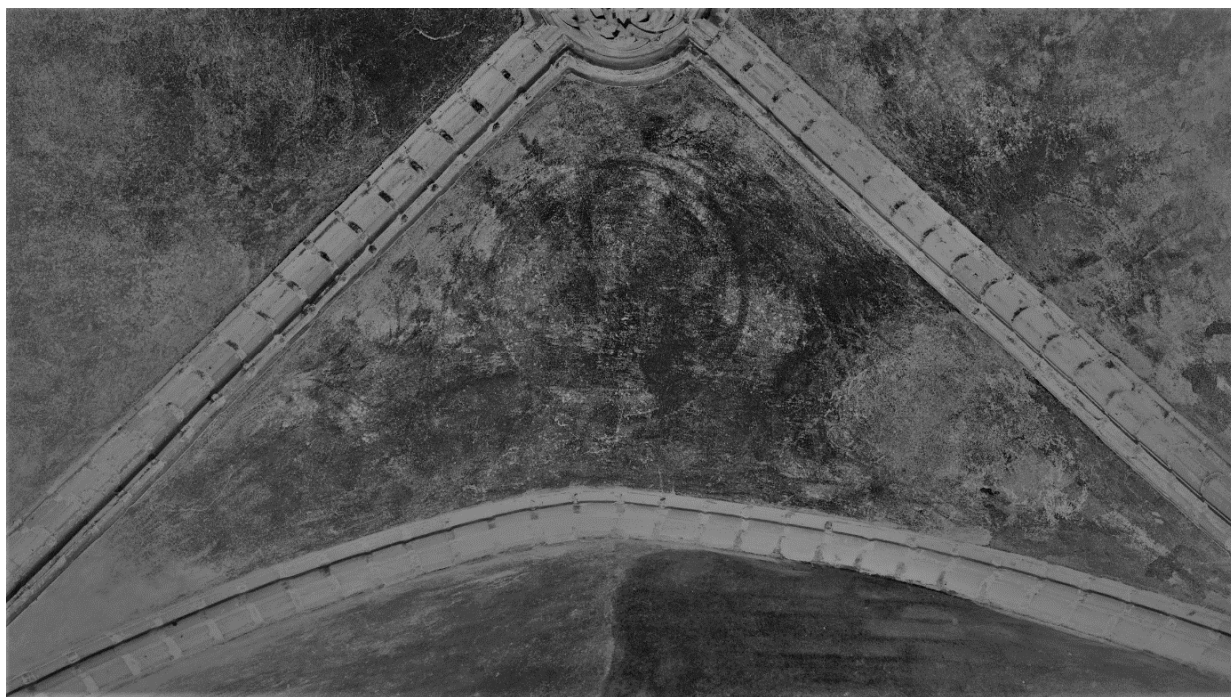
- W kruzgankach północnych, pod warstwą tynku zidentyfikowano przedstawienia mogące świadczyć o obecności pod tynkiem polichromii (Ilustracje 15 i 16).

Ilustracja 15 Ślady przedstawień malarskich pod tynkami na sklepieniach w krużganku północnym (odwrócona szarość).

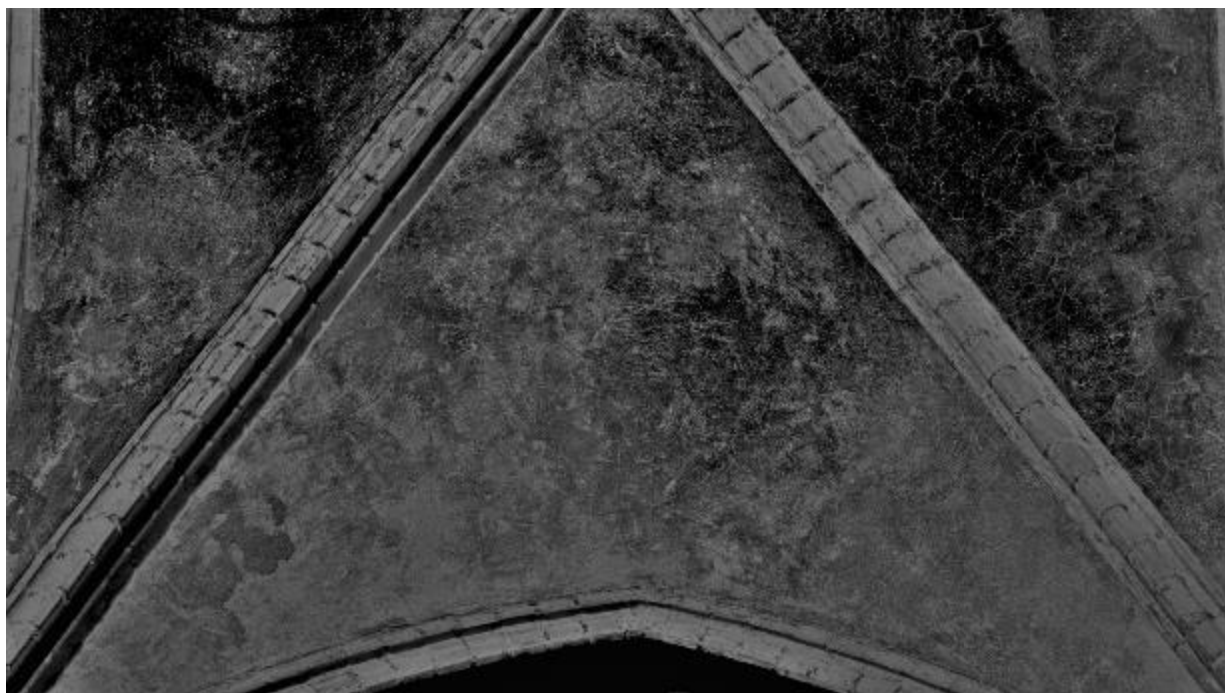
Ilustracja 16 Ślady przedstawień malarskich pod tynkami na sklepieniach w krużganku północnym (odwrócona szarość).

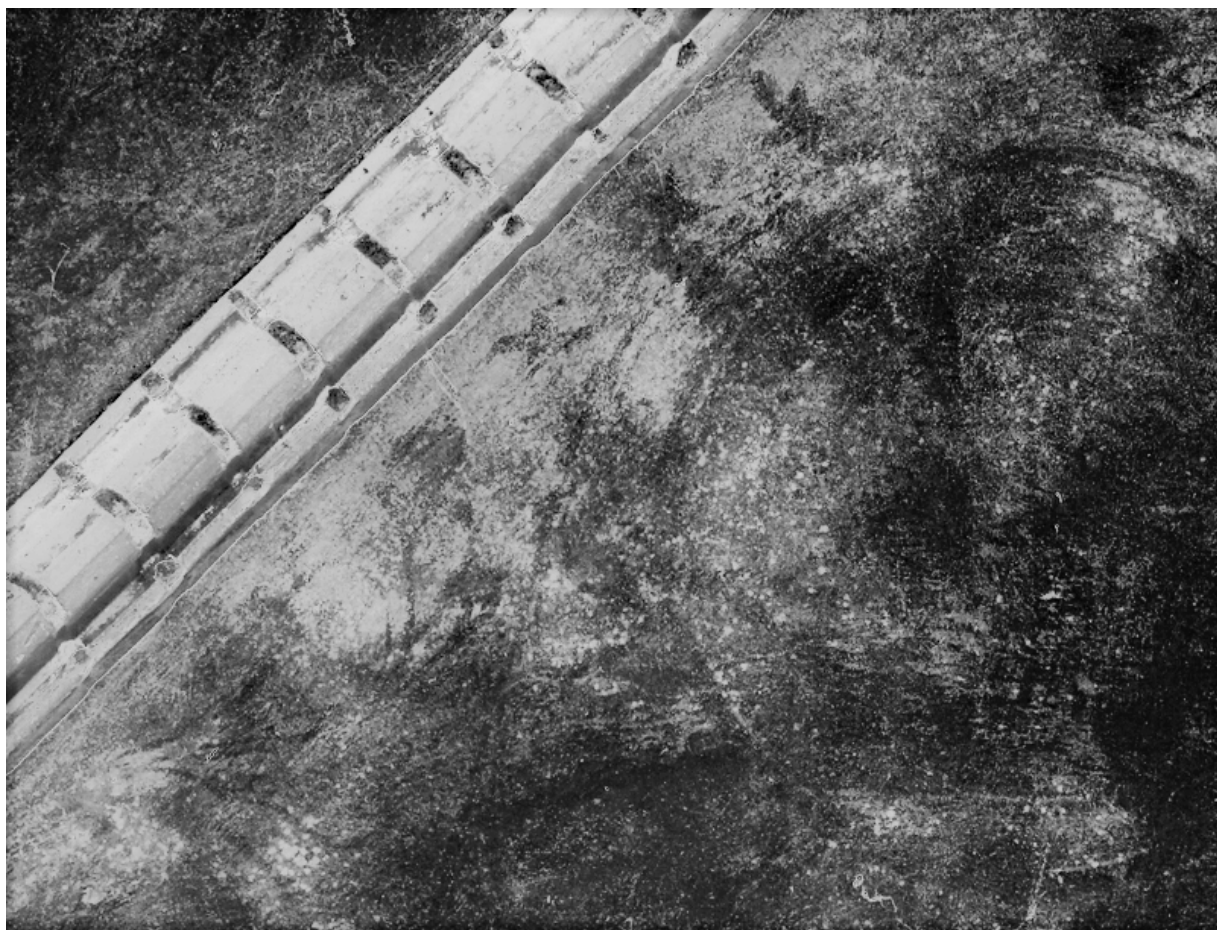
Ilustracja 17 Ślady przedstawień malarskich od tynkami - detal w dużym kontraście (odwrócona szarość).

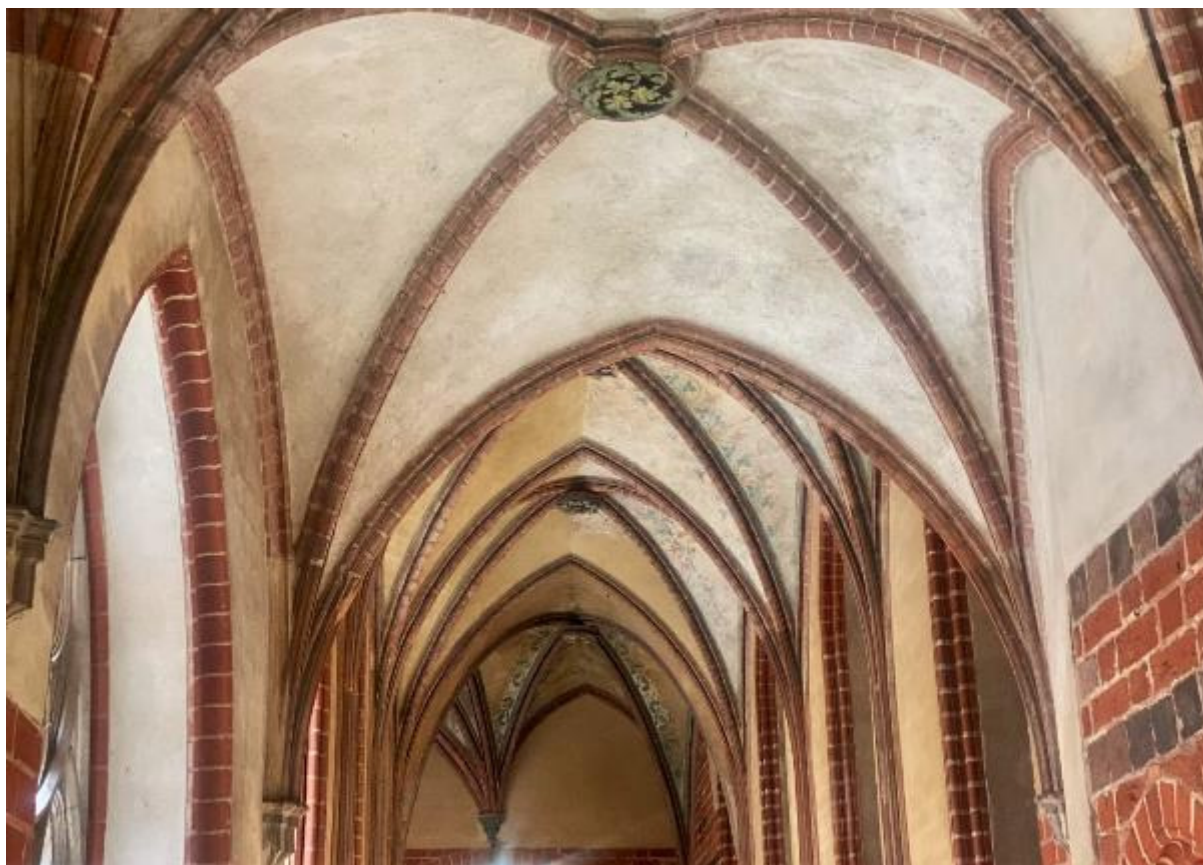
Ilustracja 20 Sklepienia częściowo pokryte zaprawą cementowo-wapienną.

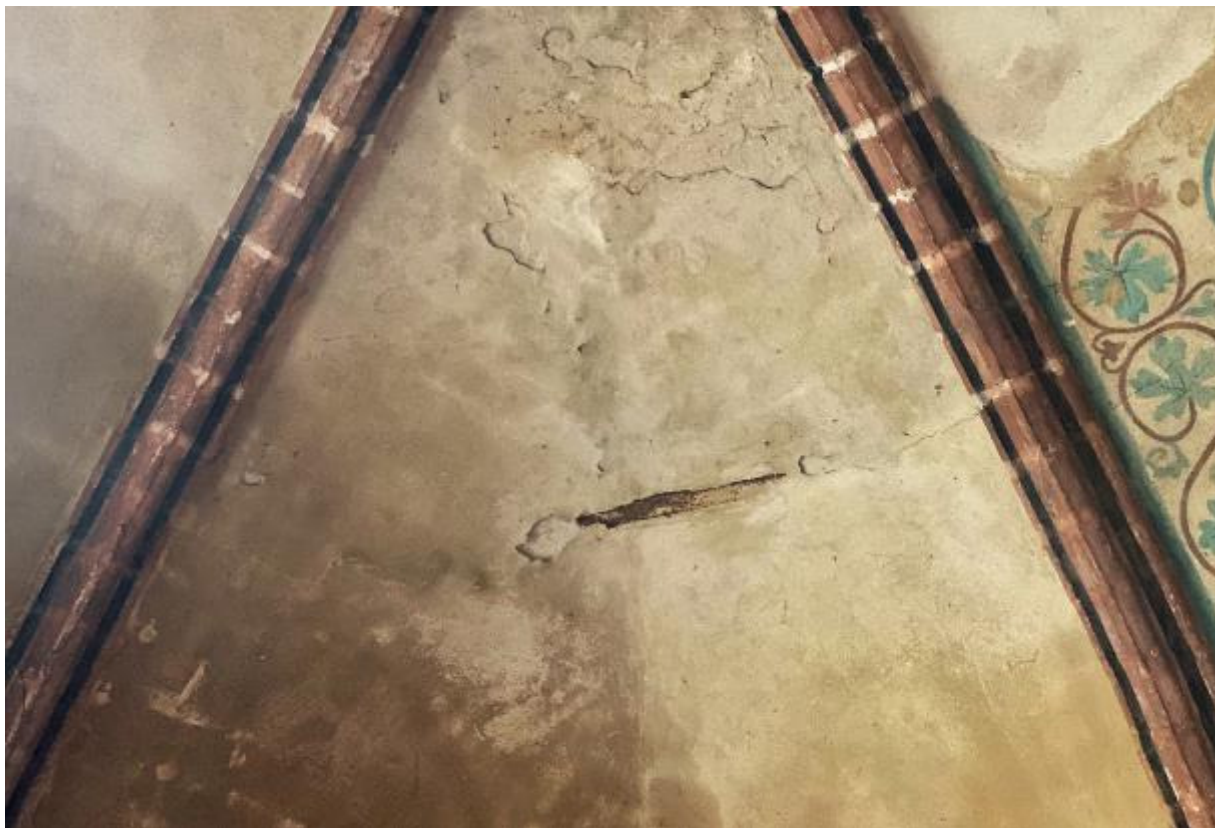
Ilustracja 22 Zniszczenia w obrębie sklepień.

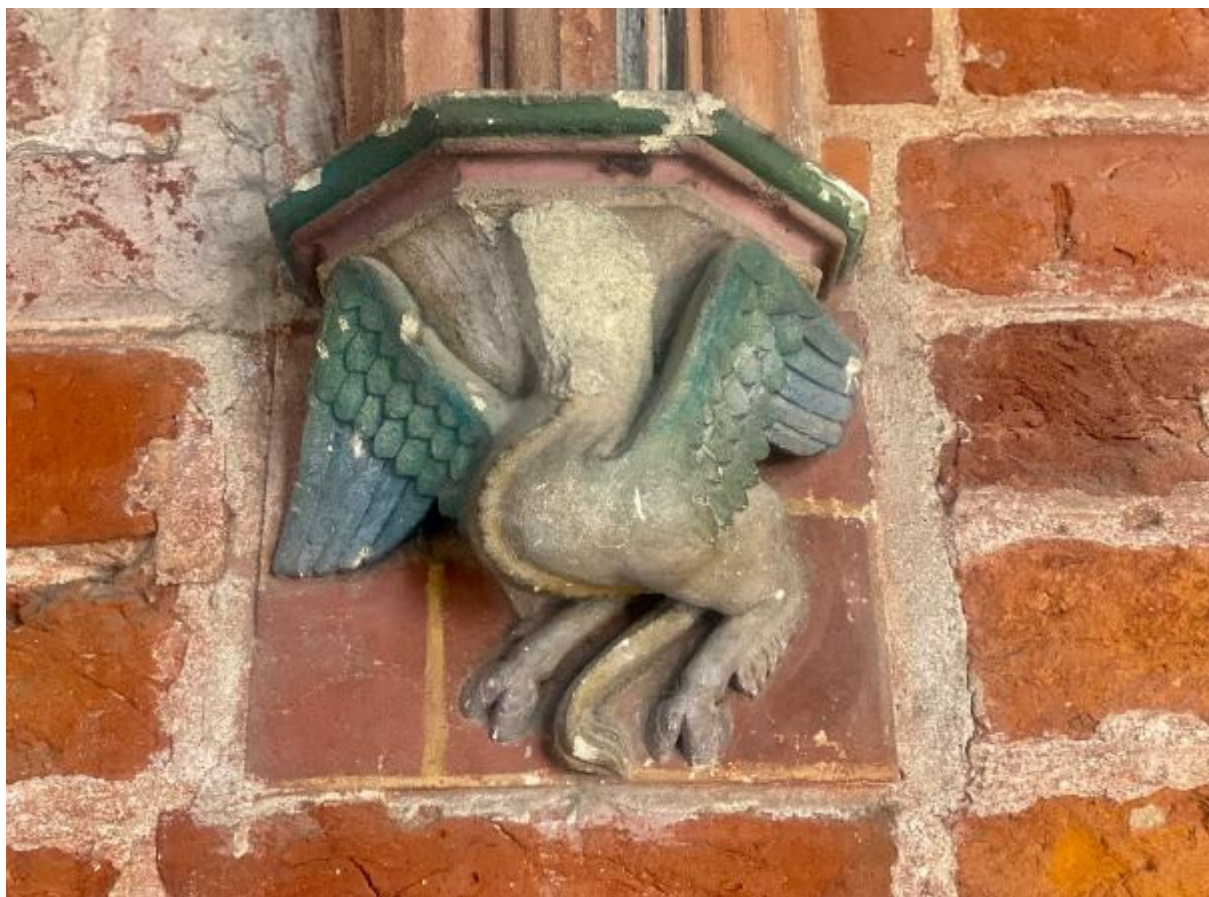
Ilustracja 25 Uszkodzenia kamiennej konsoli.

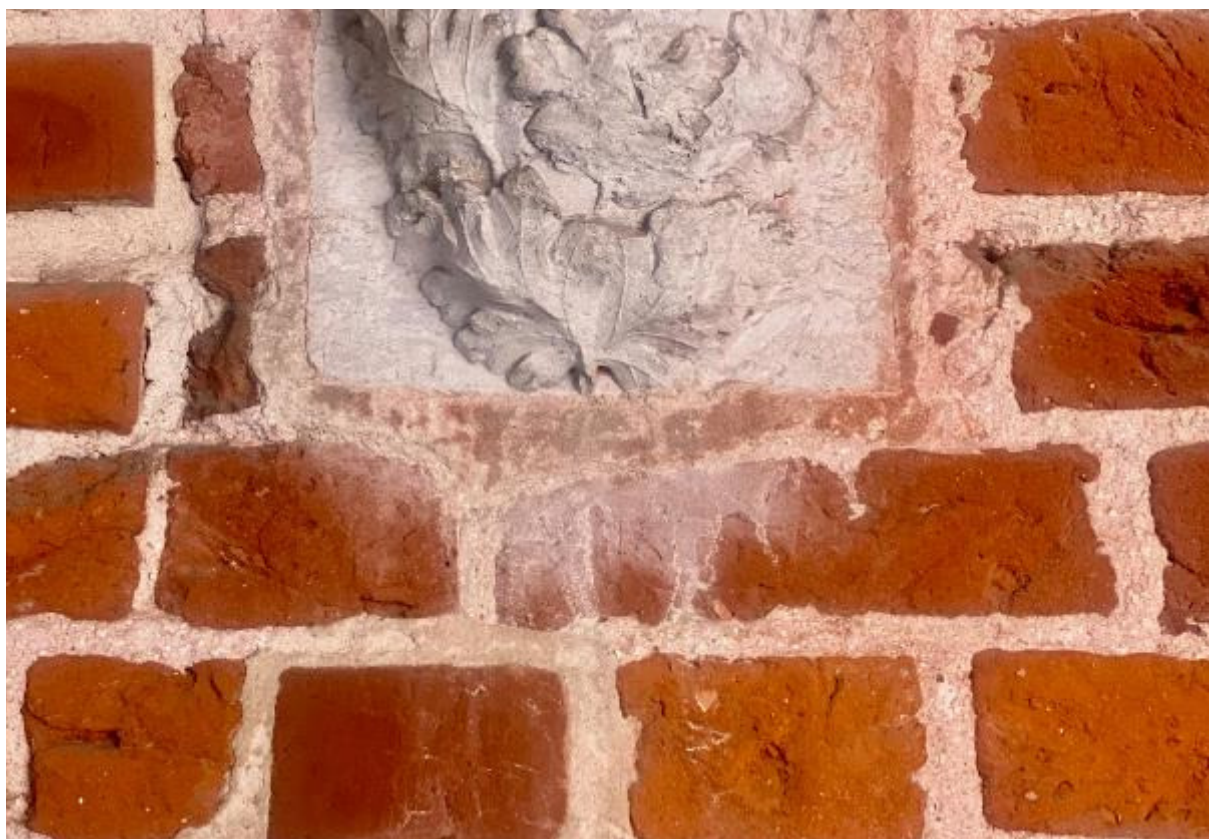
Ilustracja 26 Zabielenia węglanowe widoczne poniżej kamiennej konsoli.

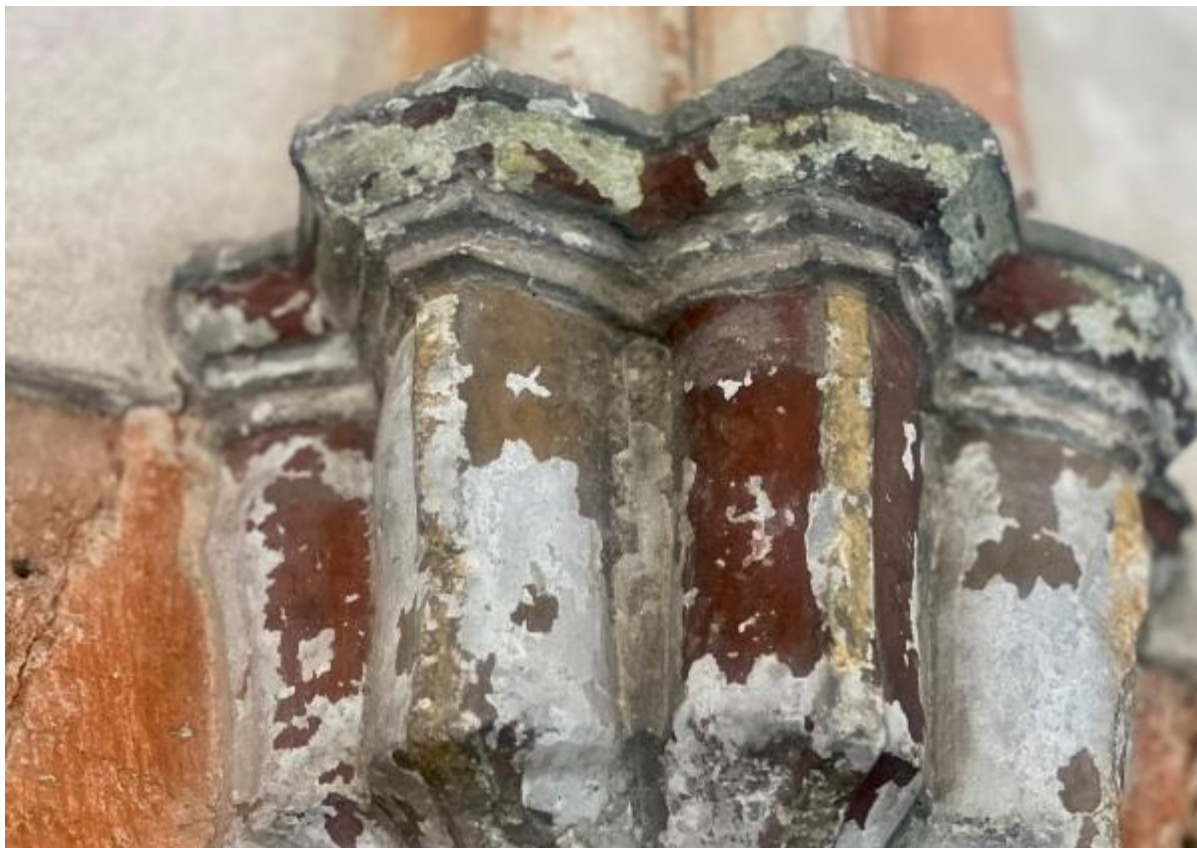
Ilustracja 27 Ubytki warstw malarskich występujące na detalu architektonicznym.

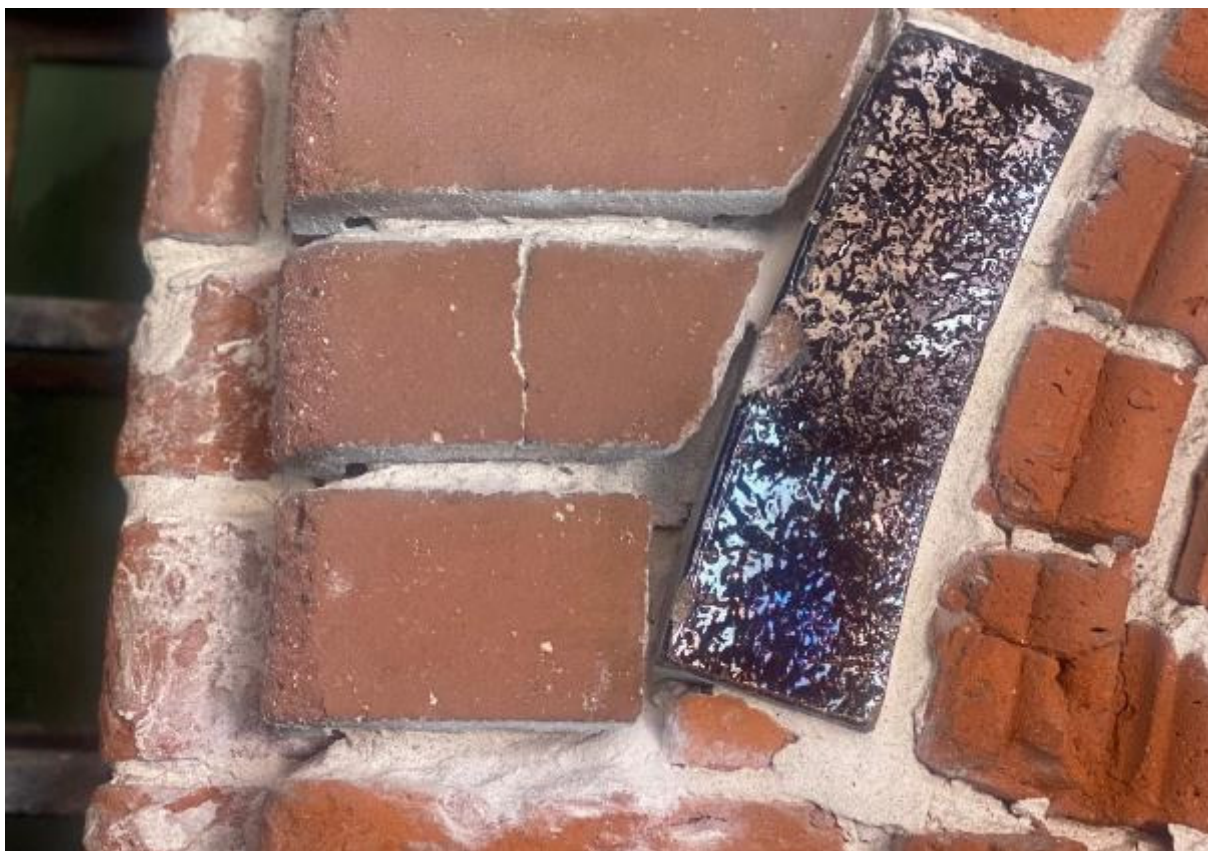
Ilustracja 28 Uszkodzenia spoinowania cegieł może spowodować całkowite odspojenie się materiału ceramicznego od powierzchni ściany.

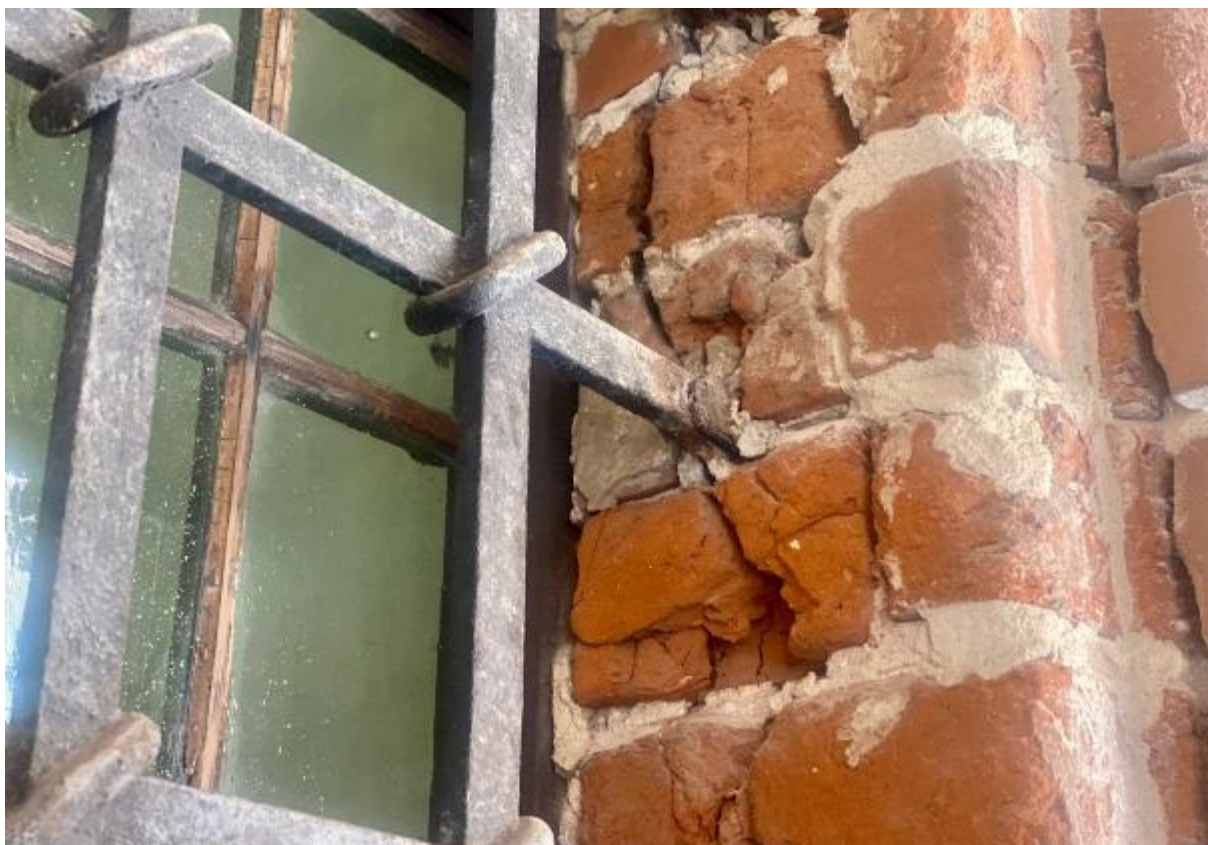
Ilustracja 29 Destrakcja cegieł w miejscu połączenia z metalową kratą.

Z elementów wykonanych z węglowych stopów żelaza, takich jak kraty okienne itp. Należy w sposób mechaniczny usunąć wszystkie produkty korozji żelaza. Powierzchnię metalu należy zabezpieczyć poprzez nałożenie warstwy kontaktowego inhibitora korozji.

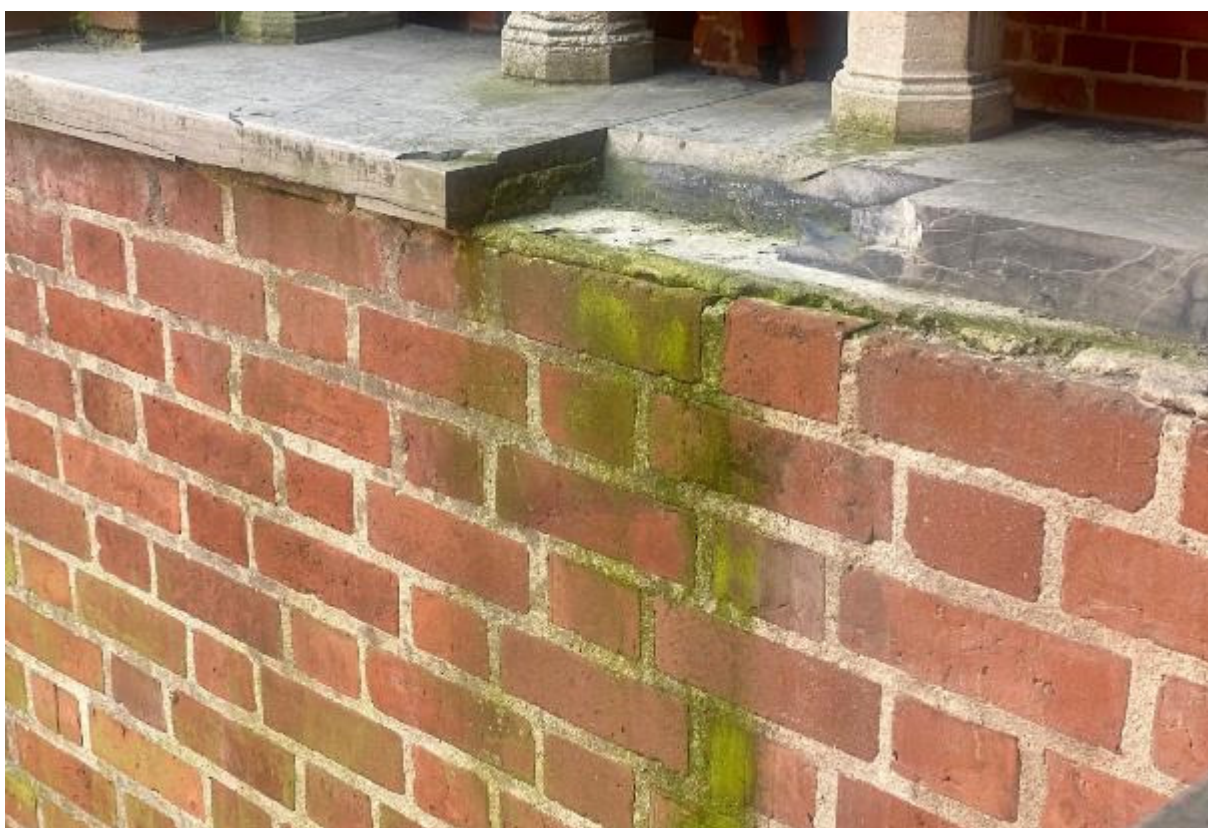
Ilustracja 30 Ubytki kamiennych parapetów spowodowały większe narażenie lica ceglanego na działanie wody. W efekcie obserwuje się rozwój drobnoustrojów.

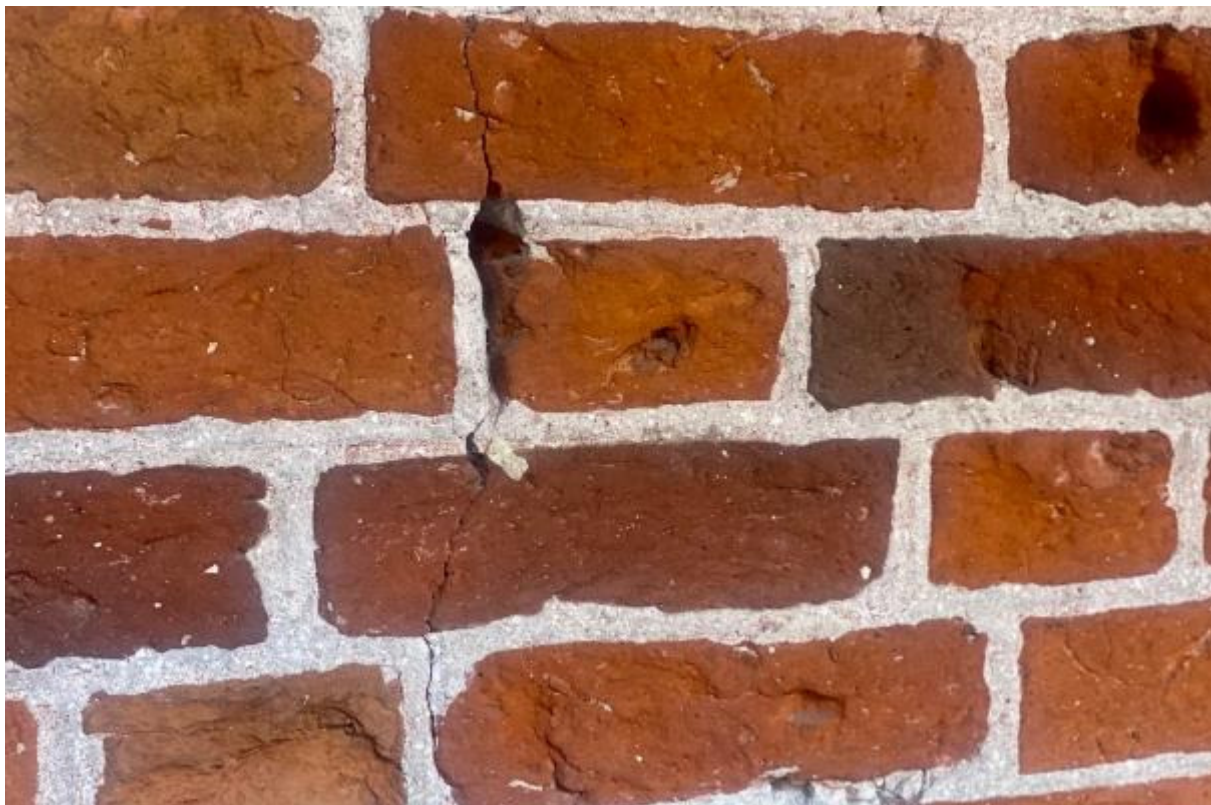
Ilustracja 31 Spękania w części muru oporowego.

8. Pogłębienie istniejących pęknięć w murze celem ich dalszej naprawy i jeżeli zajdzie taka konieczność – zszycie rys i pęknięć w obrębie muru.

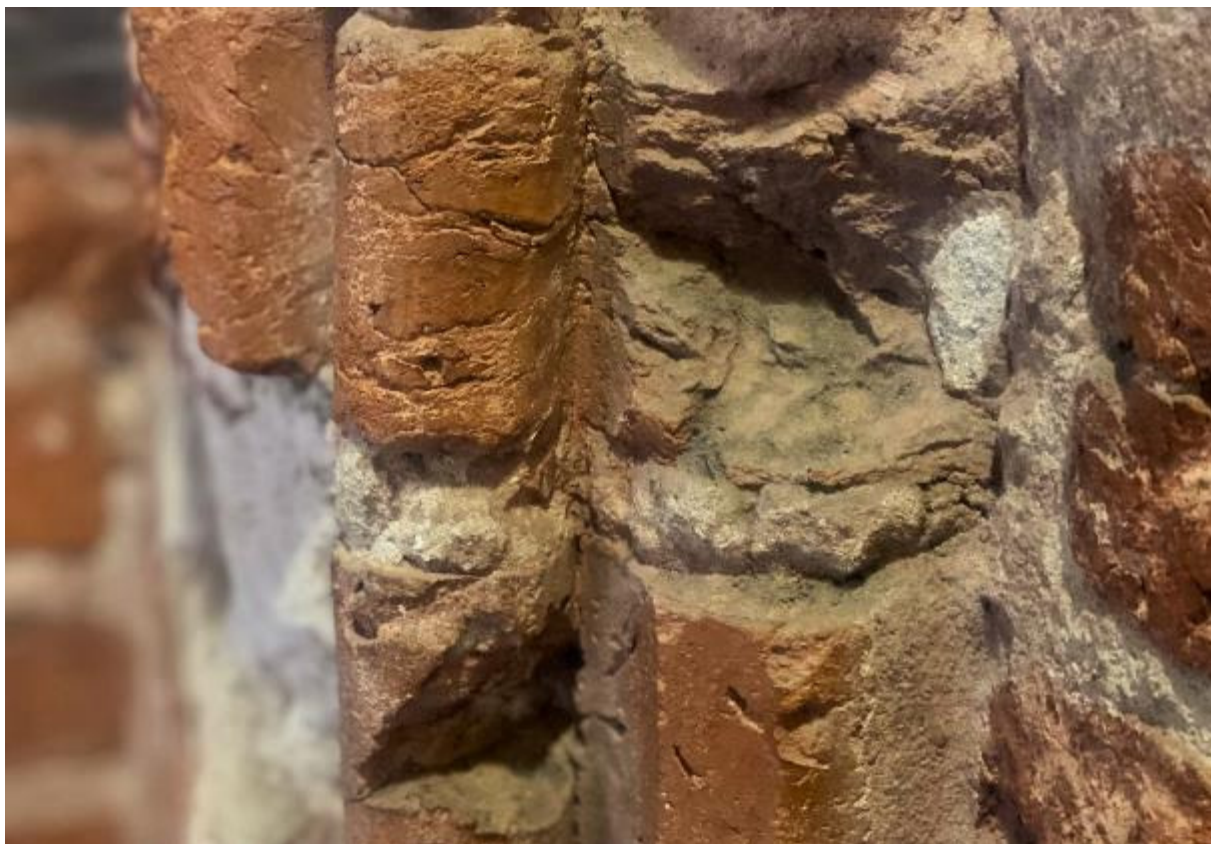
Ilustracja 32 W miejscu ubytków zbierają się zabrudzenia.

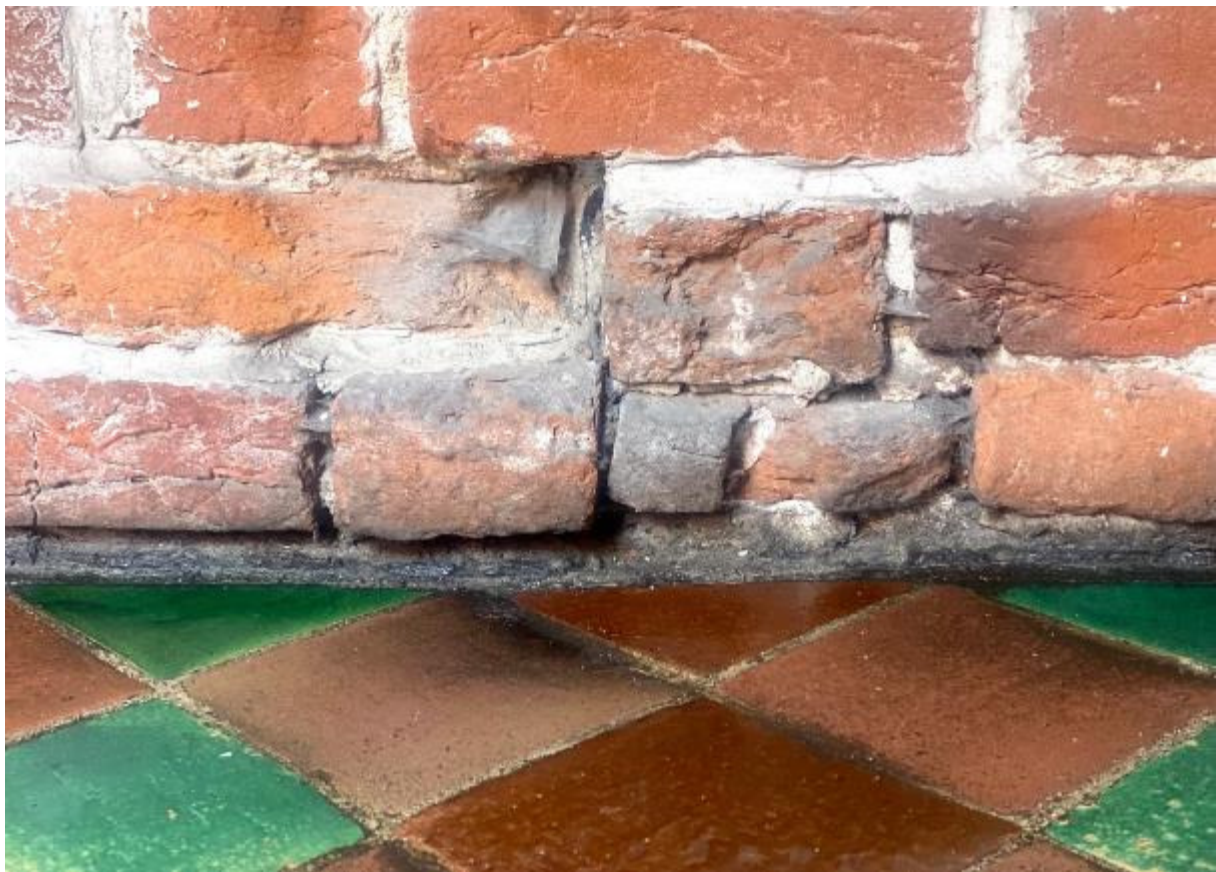
Ilustracja 33 W miejscu ubytków zbierają się zabrudzenia. Można również zaobserwować osypywanie się spoiny.

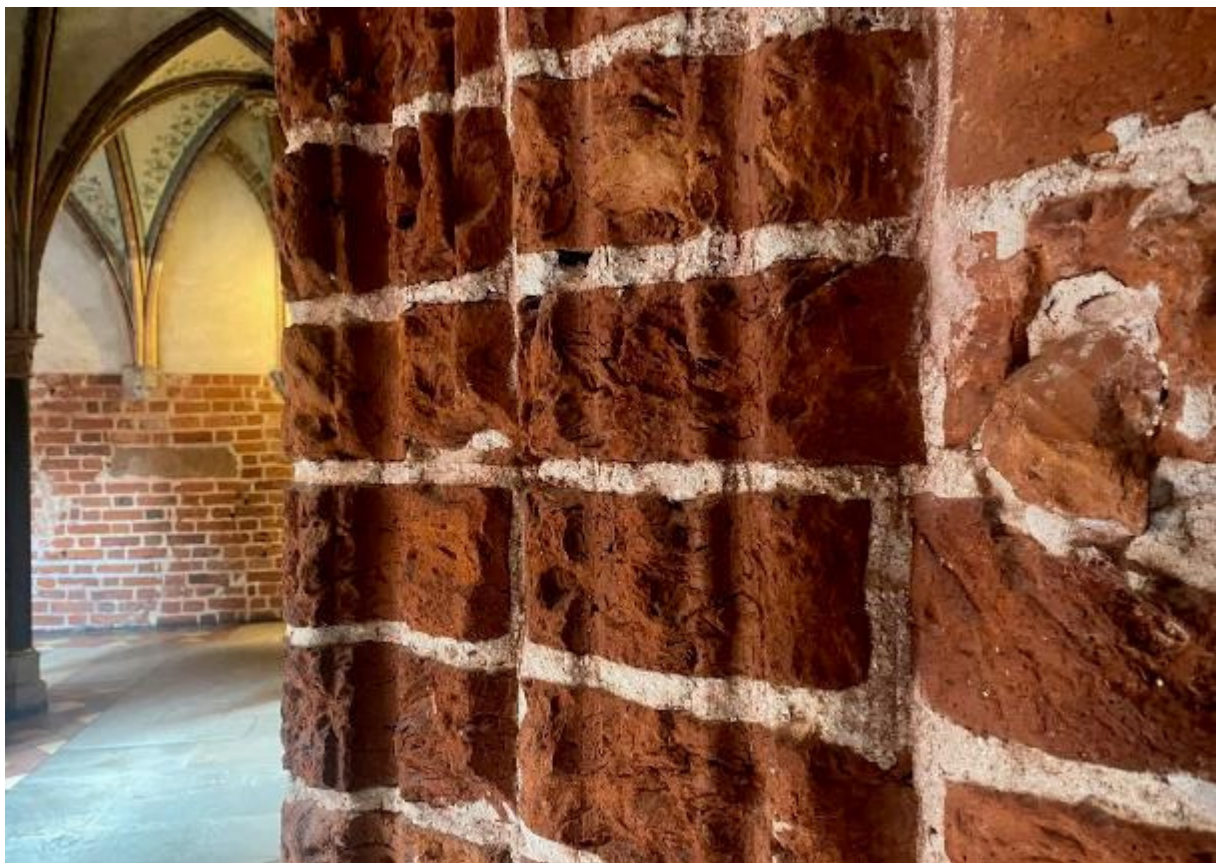
Ilustracja 34 Erozja materiału ceramicznego, materiał wymaga wzmocnienia strukturalnego.

Zaprawy i cegły oraz uszkodzone elementy kamienne należy wzmocnić strukturalnie przy użyciu preparatu na bazie estrów kwasu krzemowego.

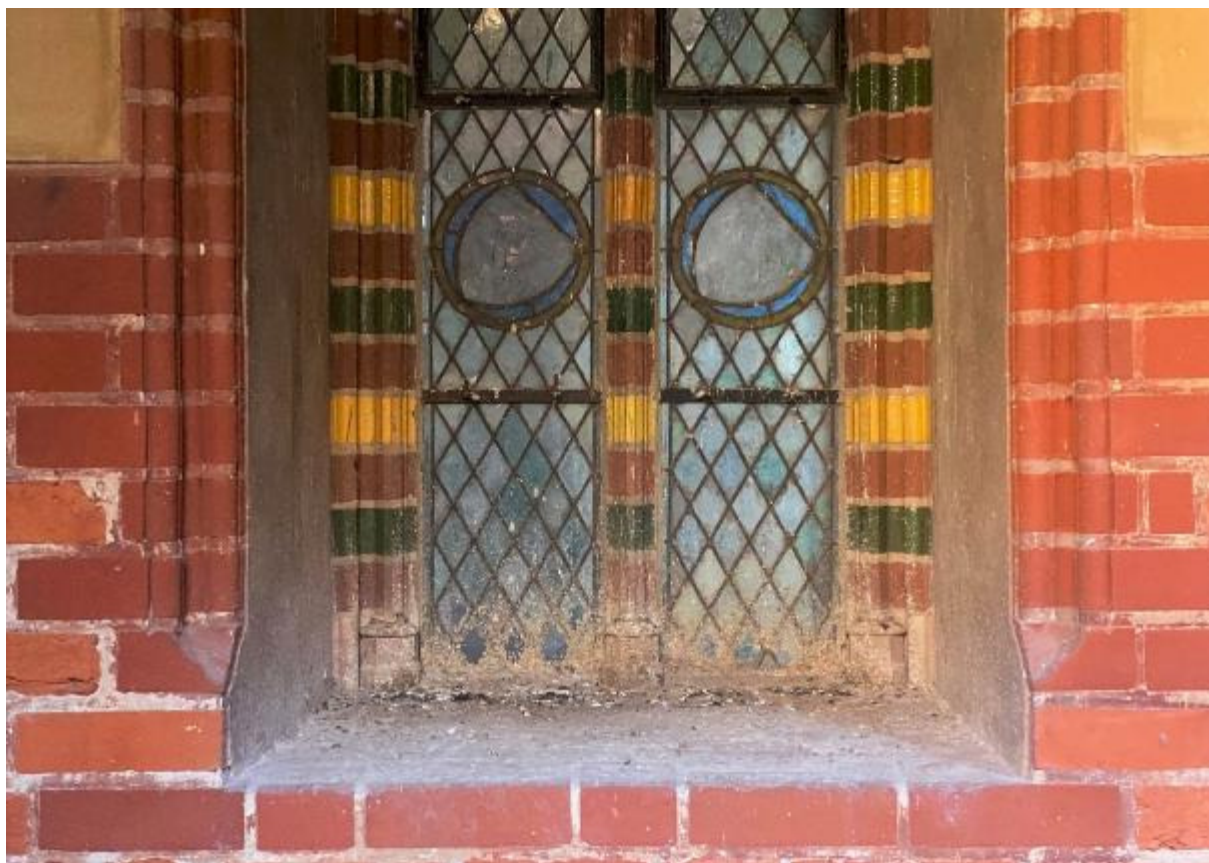
Ilustracja 35 Zniszczenia spowodowane przez obecność ptactwa.

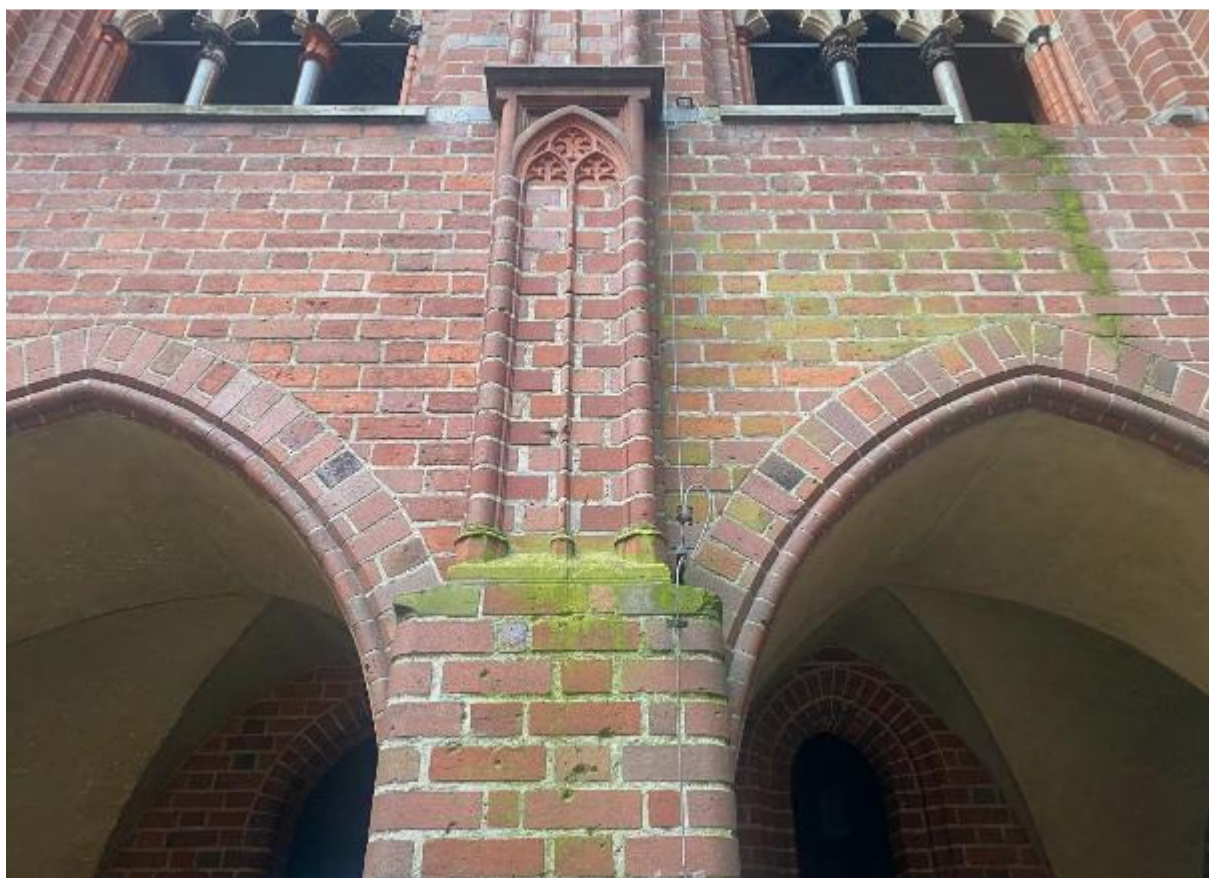
Ilustracja 38 Lokalna obecność mikroorganizmów.

Dezynfekcję należy przeprowadzić preparatami na bazie czwartorzędowych związków amonowych. W przypadku silnie zawilgoconych powierzchni istotne jest użycie preparatów niewodnych (wprowadzenie dodatkowej wody wraz z preparatem będzie opóźniało wysychanie murów), o wysokim działaniu biobójczym i rozpuszczalnym w rozpuszczalnikach organicznych.

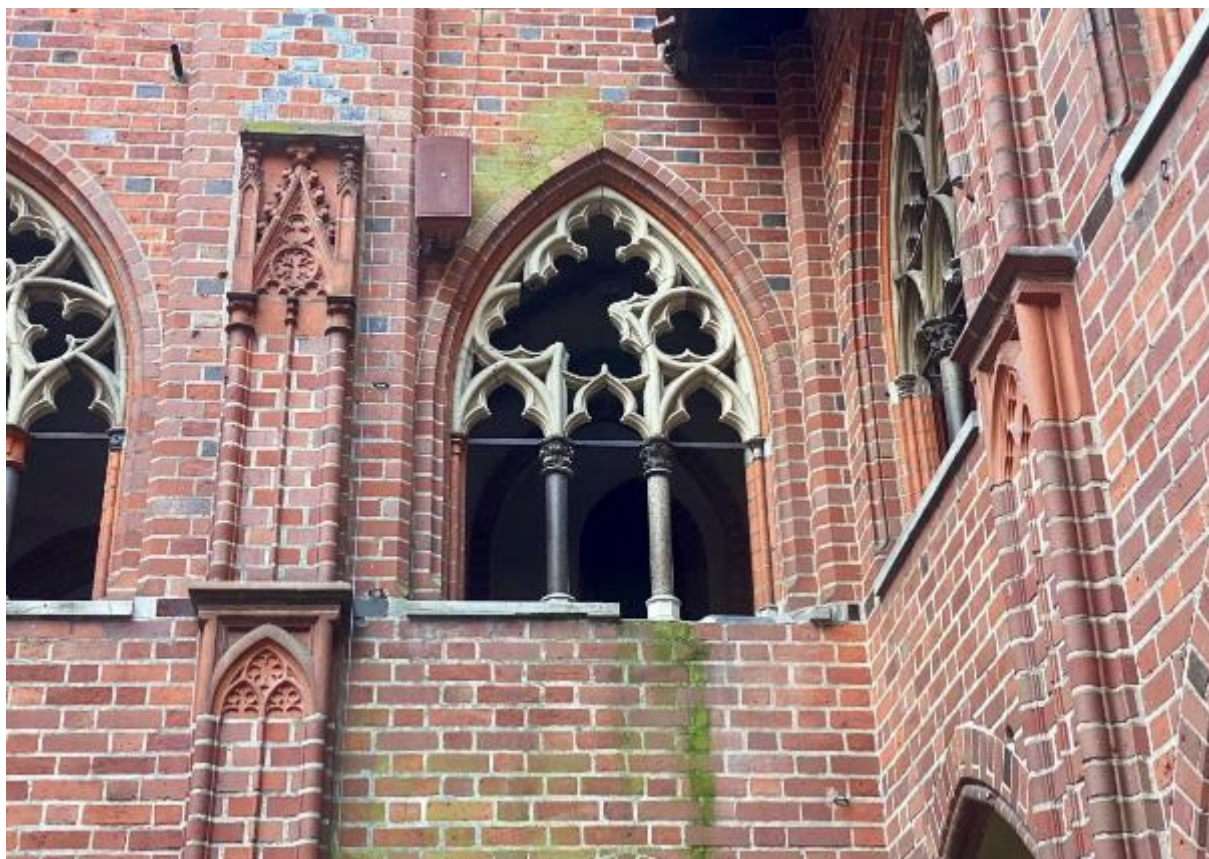
Ilustracja 39 Uszkodzenia maswerku, zniszczenia spowodowane działaniem wody.

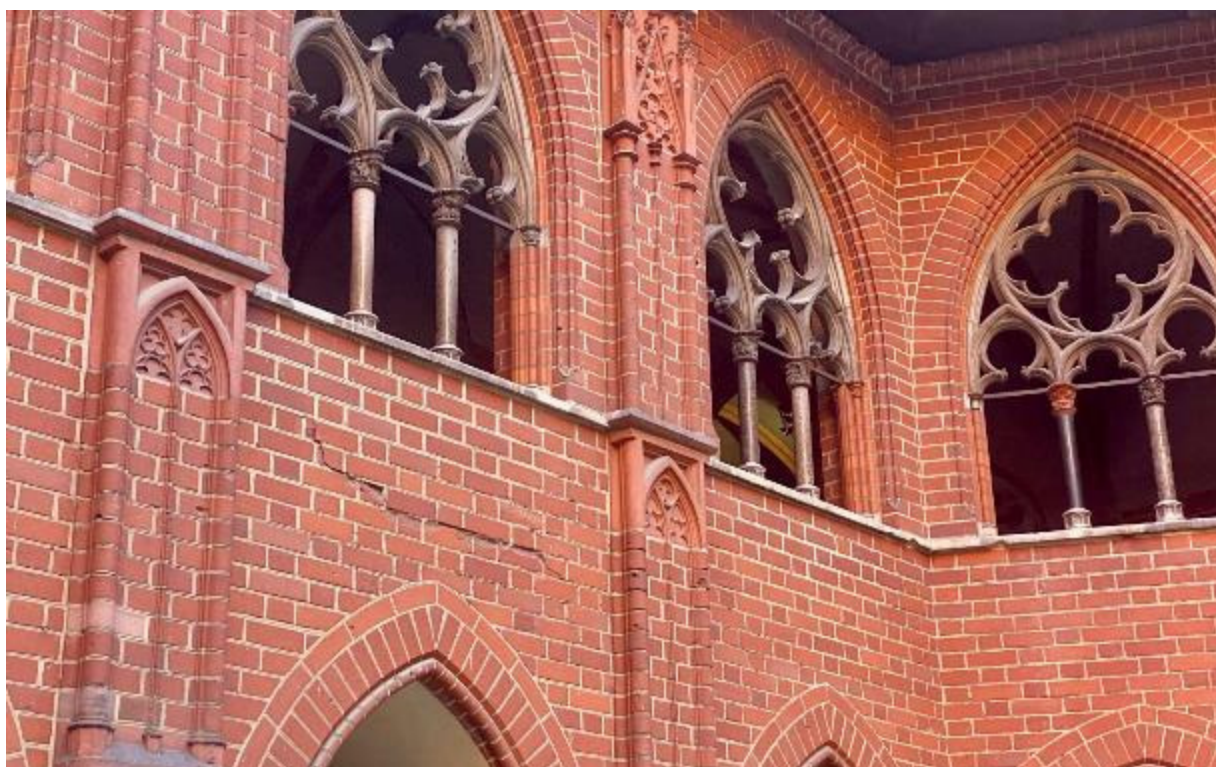
Ilustracja 40 Spękania spoin oraz materiału ceramicznego.

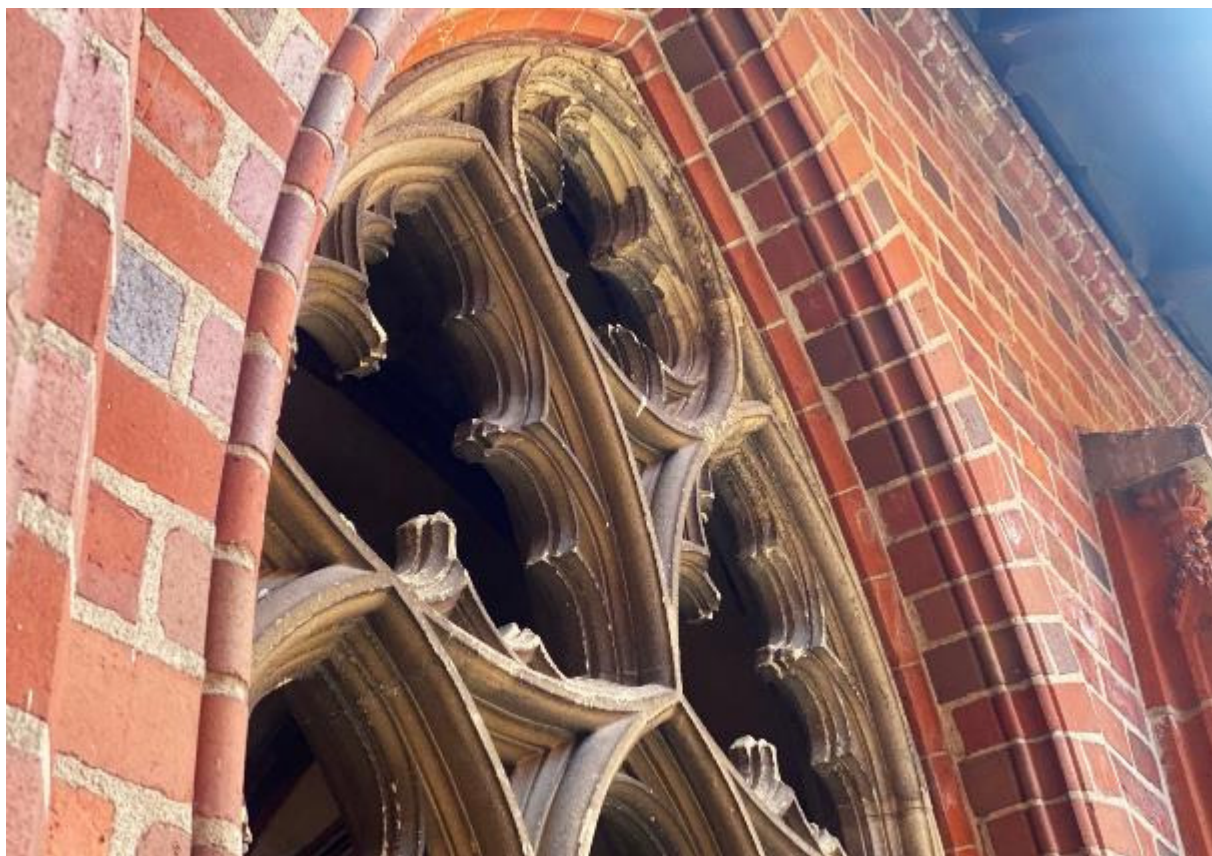
Ilustracja 41 Patyna fałszywa w obrębie maswerku.

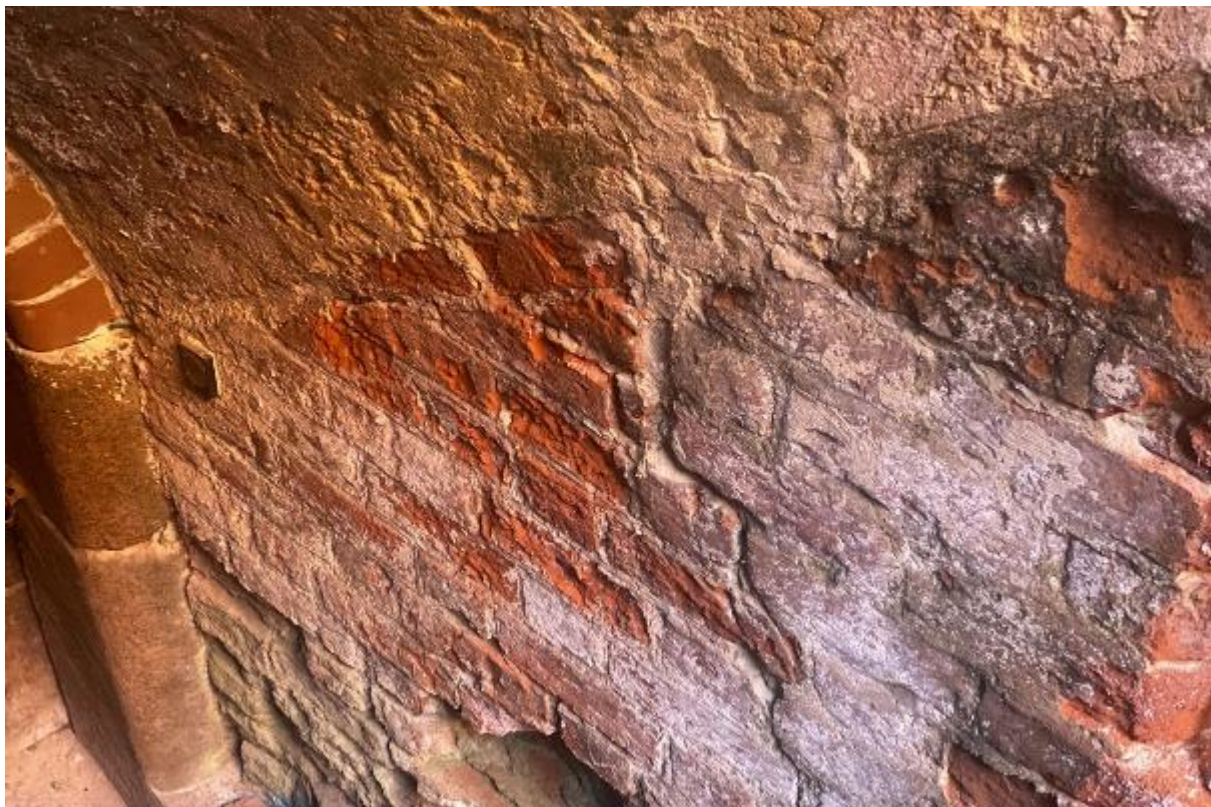
Ilustracja 43 Wysolenia na powierzchni cegieł w części zejścia do piwnic.
