PROJEKT ARCHITEKTONICZNO-BUDOWLANY

Nazwa zamierzenia budowlanego:	Prace konserwatorskie krużganków Zamku Wysokiego w Malborku
Nazwa obiektu budowlanego:	Zamek Krzyżacki w Malborku Muzeum Zamkowe
Kategoria obiektu budowlanego:	obiekt budowlany kategorii IX (muzeum)
Adres:	ul. Starościńska 1 82-200 Malbork
Identyfikator działki ewidencyjnej:	220901_1.0011.154/2
Inwestorzy:	Muzeum Zamkowe w Malborku ul. Starościńska 1 82-200 Malbork
Zespół projektowy:	arch. Paweł Bartela upr. nr 09/04/DOIA – w specjalności architektonicznej inż. Andrzej Łasiński upr. nr 70/El/76 – w specjalności konstrukcyjno-budowlanej
Zespół sprawdzający:	arch. Agnieszka Kalicka upr. nr PO/KK/395/2011 – w specjalności architektonicznej inż. Stanisław Kutowski upr. nr 180/El/78 – w specjalności konstrukcyjno-budowlanej

Gdańsk, 30 kwietnia 2024 r.

Krużganki Zamku Wysokiego

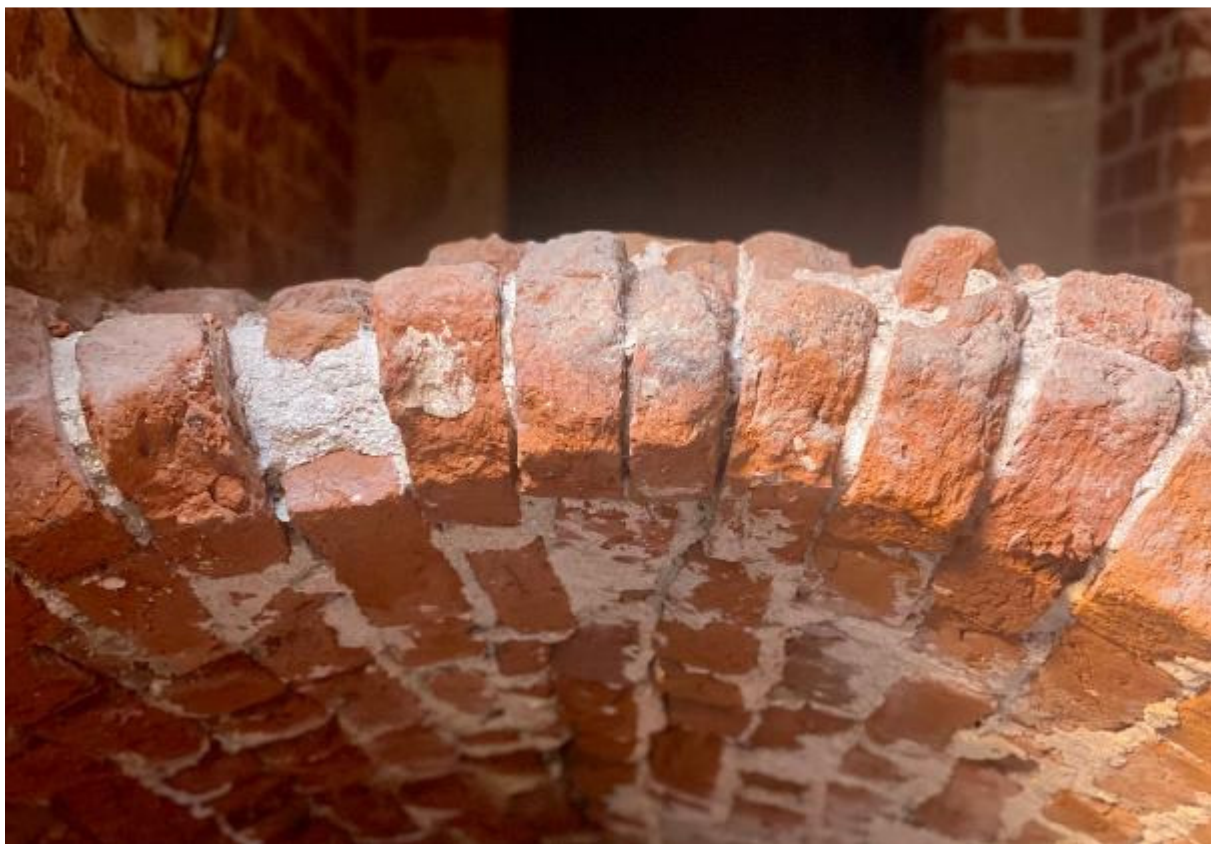
Ilustracja 44 Uszkodzenia cegieł przy wejściu do piwnic.

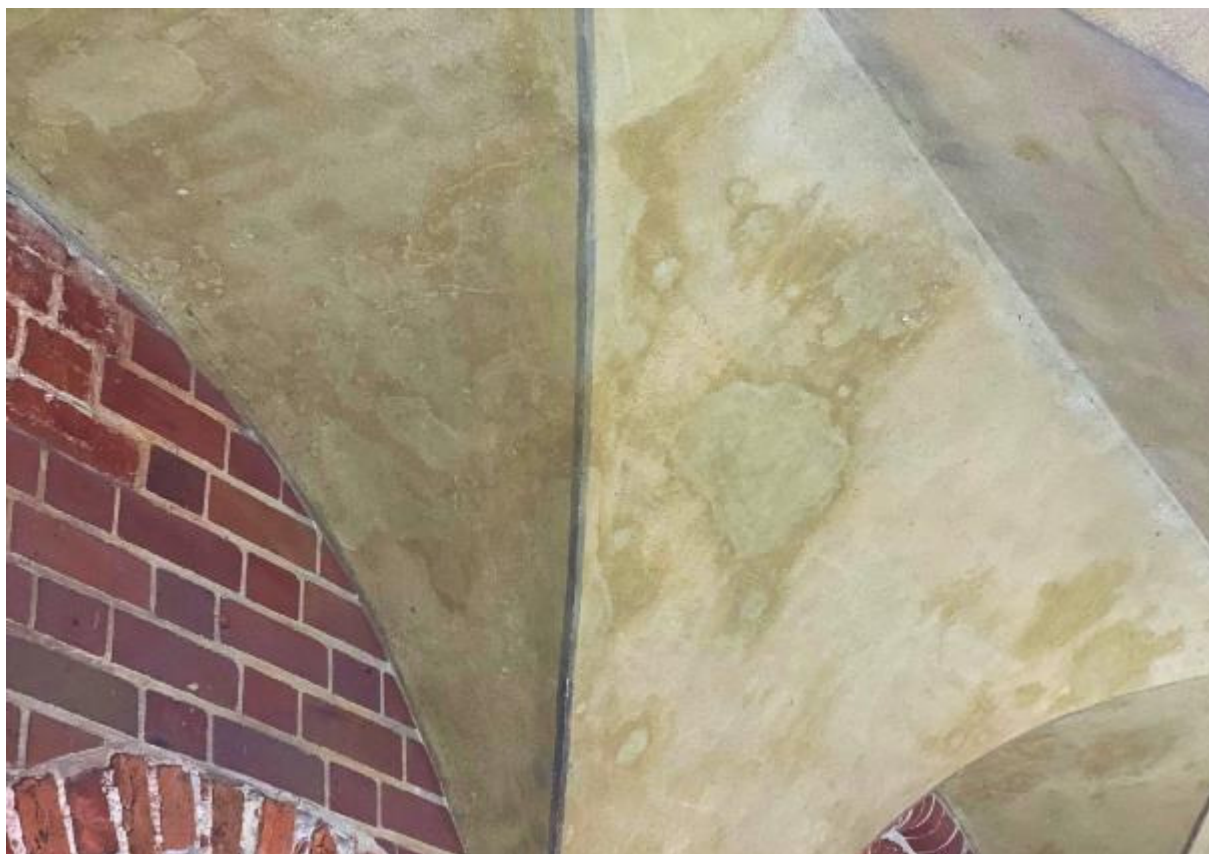
Ilustracja 45 Część tynków wymaga scalenia kolorystycznego.
