Inspekcja sekcji - 22.11.2024

| Nazwa projektu Focha 221124 | Samochód czyszczący - osoby Heyka | Pojazd CG 96027 | Operator Adam Radtke | Numer zadania 1 |

| Miasto/wieś Grudziądz | Górny wąż D2 Focha | Długość rury [m] 0 |
| Profil [mm] Okrągły 500mm | Cel inspekcji | Planowanie inwestycji |

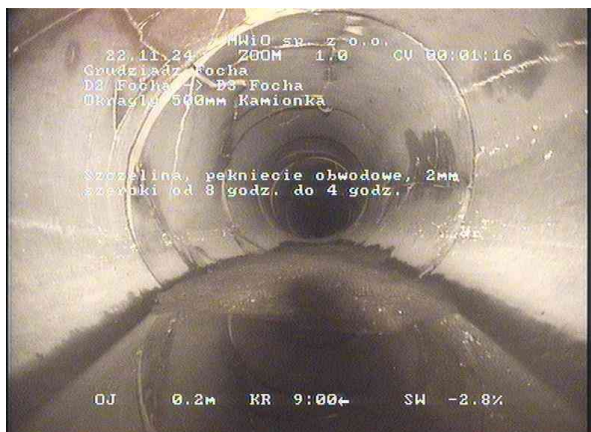
Szczelina, pęknięcie obwodowe, 2mm szeroki od 8 godz. do 4 godz.

119e7b32-36d2-4d23-9f15-bfc59aefc30c_20241122_004118_422.jpg, 00:01:13, 0.25
Szczelina, pęknięcie obwodowe, 2mm szeroki od 8 godz. do 4

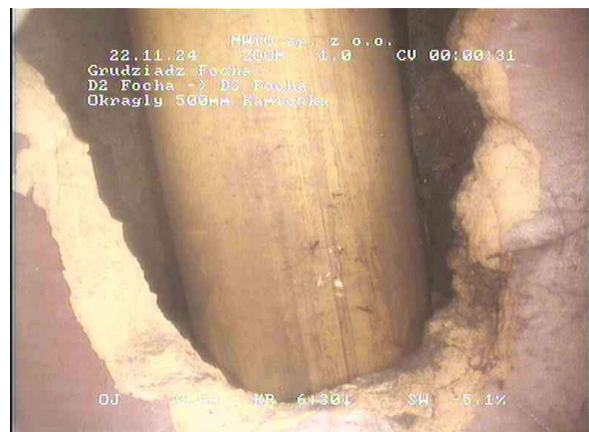
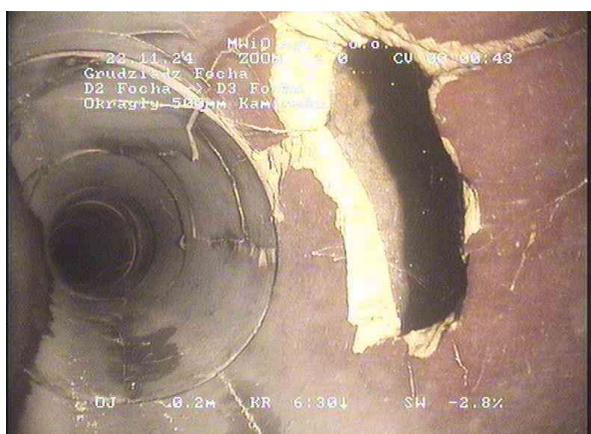
Inne przeszkody, zewnętrzne przewody lub kable przechodzące przez rurociąg, 1% Przewężenie przy 12 godz.

f21faa95-455a-4a00-8070-5b49bab74a5e_20241122_004003_717.jpg, 00:00:26, 0.44
Inne przeszkody, zewnętrzne przewody lub kable

2e65d589-e895-48b8-b030-3ed8ea558be3_20241122_004015_334.jpg, 00:00:26, 0.44
Inne przeszkody, zewnętrzne przewody lub kable

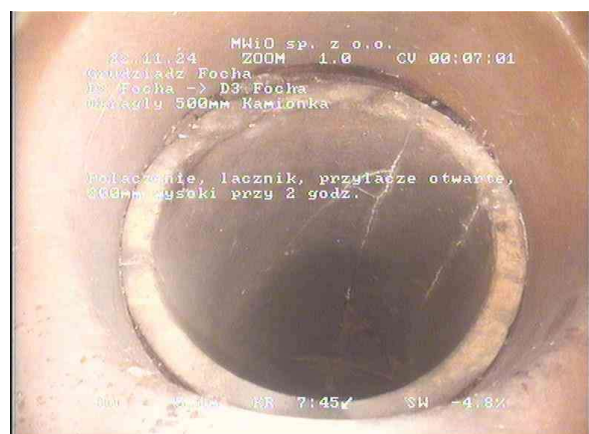
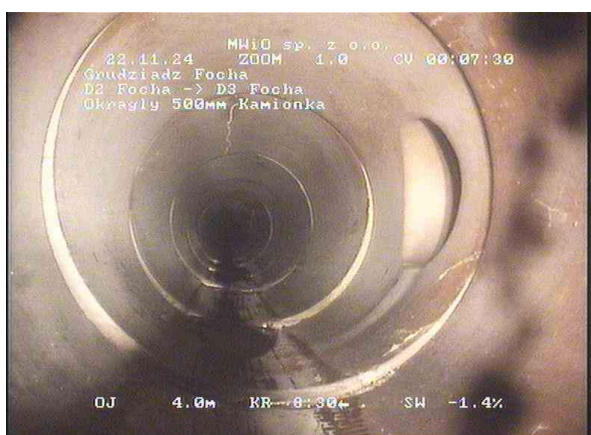
Połączenie, łącznik, przyłącze otwarte, 200mm wysoki przy 2 godz.

90c3d9ac-77cd-49e9-a293-d35a8cbaa105_20241122_004822_380.jpg, 00:06:59, 5.11
Połączenie, łącznik, przyłącze otwarte, 200mm wysoki przy 2

d1268f94-ffc3-4e12-8e6d-c2cda97651b4_20241122_004851_138.jpg, 00:06:59, 5.11
Połączenie, łącznik, przyłącze otwarte, 200mm wysoki przy 2

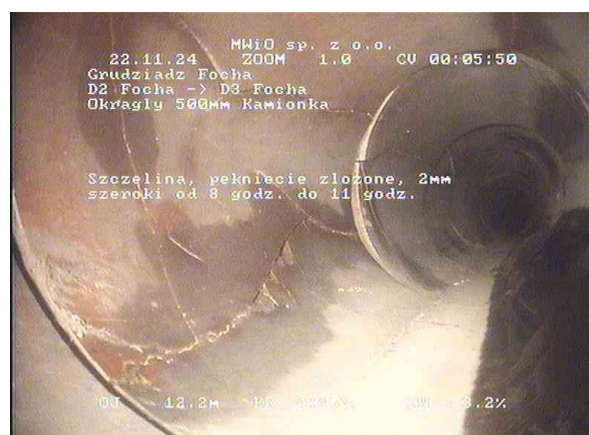
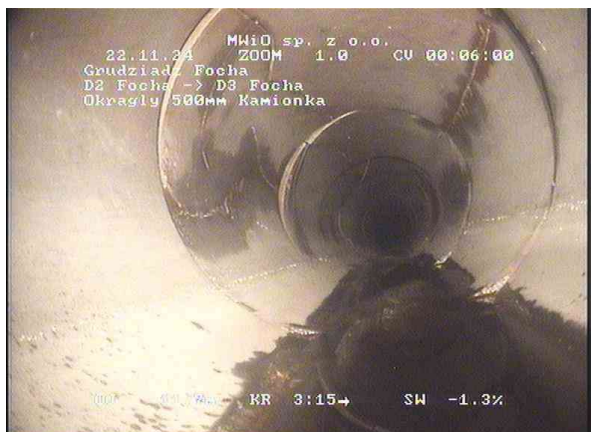
Szczelina, pęknięcie złożone, 2mm szeroki od 8 godz. do 11 godz.

9349d85d-608f-4d76-8dcf-3709991b23b6_20241122_004701_918.jpg, 00:05:47, 12.25
Szczelina, pęknięcie złożone, 2mm szeroki od 8 godz. do 11

4cdfb1c4-2529-45b9-9bed-b11a05ff7173_20241122_004711_827.jpg, 00:05:47, 12.25
Szczelina, pęknięcie złożone, 2mm szeroki od 8 godz. do 11

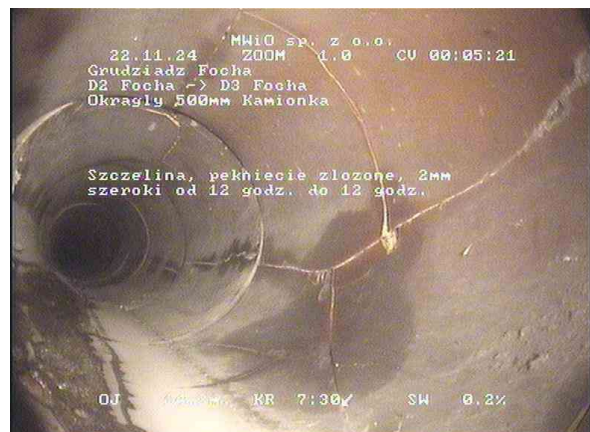
Szczelina, pęknięcie złożone, 2mm szeroki od 12 godz. do 12 godz.

2f0fcdd3-8eac-4f22-af3f-84d6fe576d8f_20241122_004602_306.jpg, 00:05:19, 14.28
Szczelina, pęknięcie złożone, 2mm szeroki od 12 godz. do 12

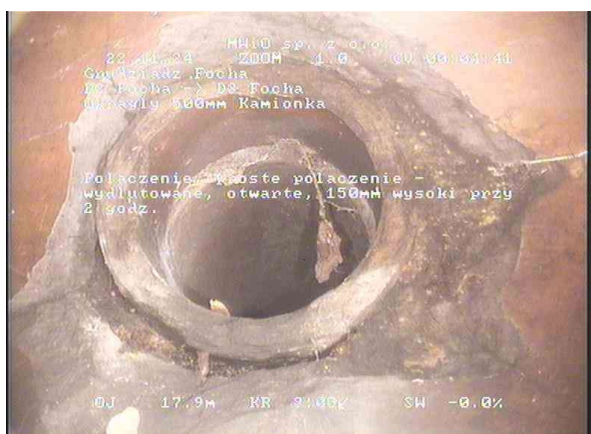
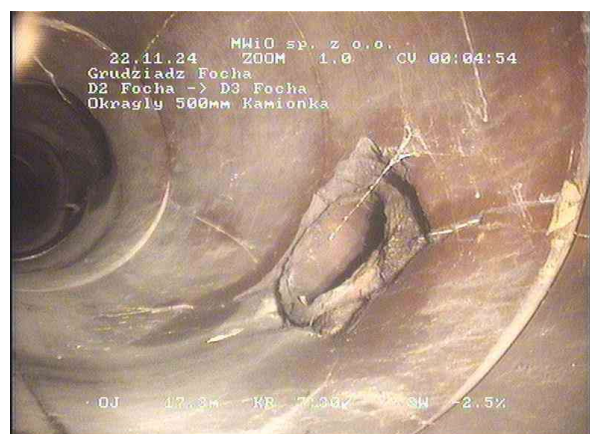
Połączenie, proste połączenie - wydłutowane, otwarte, 150mm wysoki przy 2 godz.

0f5168f2-c335-45ac-8b5c-778c25bfe1ff_20241122_004503_446.jpg, 00:04:39, 17.93
Połączenie, proste połączenie - wydłutowane, otwarte, 150mm wysoki przy 2 godz.

ebebcd3b-4ecc-4928-89c4-d18663a84434_20241122_004516_222.jpg, 00:04:39, 17.93
Połączenie, proste połączenie - wydłutowane, otwarte,

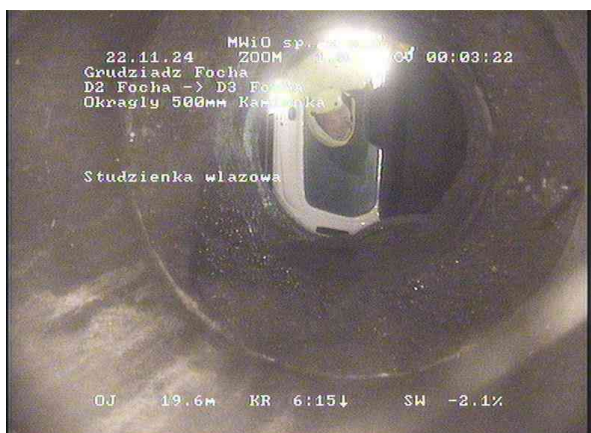
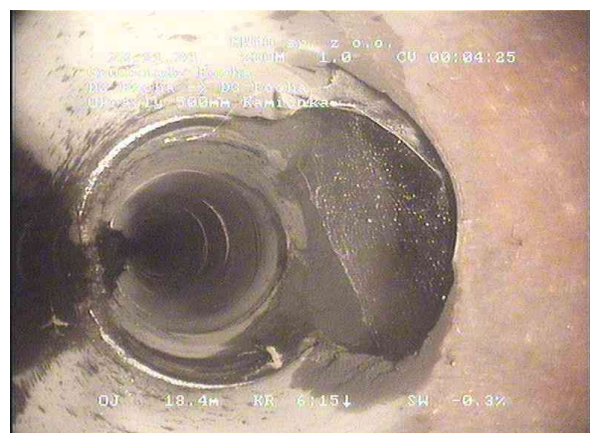
0bd293a3-36e9-49f3-aa46-ca8a3c07a5ce_20241122_004330_528.jpg, 00:03:18, 19.60
Studzienka włazowa

97f700f3-96a2-4440-90be-465c33572a99_20241122_004434_279.jpg, 00:03:18, 19.60
Studzienka włazowa
