**„Opinia mykologiczna budynku Przedszkola nr 66
zlokalizowanego w Bydgoszczy
przy ul. Gabrieli Zapolskiej 16”**

Nasz znak: OM/36/2021

Data sporządzenia opracowania:	2021-04-05
Egzemplarz opracowania:	1/5
Łączna ilość stron opracowania:	12
Autor opracowania:	mykolog mgr Marcin Paszkiewicz

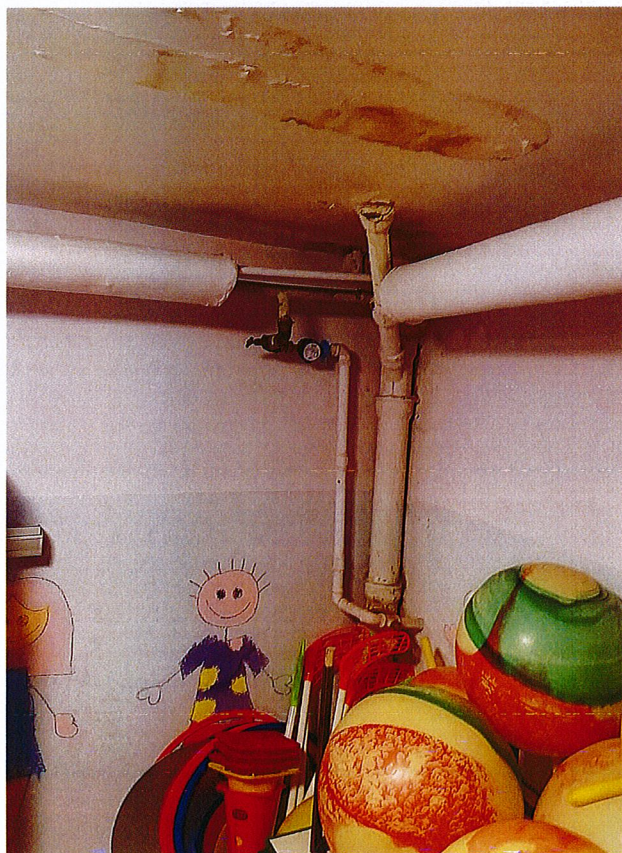
Fotografia nr 1: Pomieszczenie piwniczne („przedmagazyn”), na suficie widoczne są zacieki spowodowane przeciekami z instalacji.

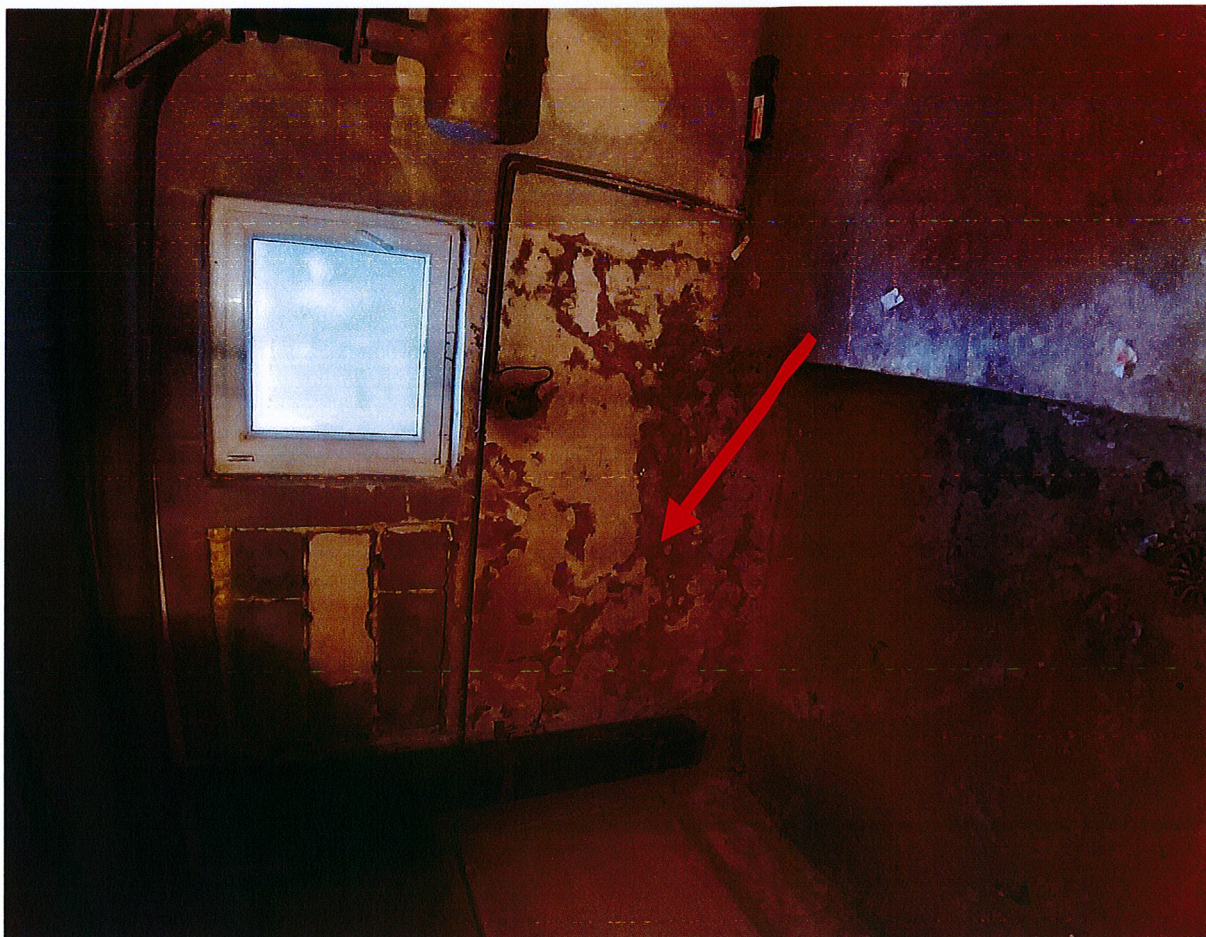
Fotografia nr 2: Pomieszczenie piwniczne (węzeł cieplny), ściana szczytowa okienna oraz wewnętrzna zawilgocona. Czerwoną strzałką zaznaczono miejsce pobrania próbki do badań mykologicznych (próbka nr 1/36/21). W pomieszczeniu należy zastosować tynki renowacyjne (na rzucie zaznaczono kolorem zielonym) na całej powierzchni ścian, dodatkowo należy wykonać przeponę metodą iniekcji (na rzucie zaznaczono kolorem czerwonym).

Stwierdzone zawilgocenie ścian w pomieszczeniach piwnicznych należy wiązać z uszkodzeniem izolacji przeciwwilgociowej obiektu.

Ze względu na występowanie zawilgocień w pomieszczeniach piwnicznych zaleca się wykonanie izolacji przeciwwodnej pionowej na wszystkich ścianach obiektu.

Miejsca gdzie należy zastosować tynki renowacyjne i wykonać przeponę poziomą metodą iniekcji zaznaczono na załączonym rzucie.

- Usunąć tynki (przewidziane do usunięcia zaznaczono na załączonym rzucie),
- Wydlutować spoiny do głębokości 2;
- Na odsłonięte powierzchnie nanieść metodą natryskową preparat grzybobójczy- 2 krotnie w odstępie 24 godzin (należy zastosować środek grzybobójczy na bazie czwartorzędowych soli amoniowych, nie stosować preparatu gdzie substancją grzybobójczą jest chlor),
- Przeprowadzić badanie mykologiczne w celu potwierdzenia skutecznego zwalczania zarodników grzybów,
- Uzupełnić spoiny między cegłami,
- Uzupełnić tynki (zastosować tynki renowacyjne odporne na zawilgocenie i zasolenie)

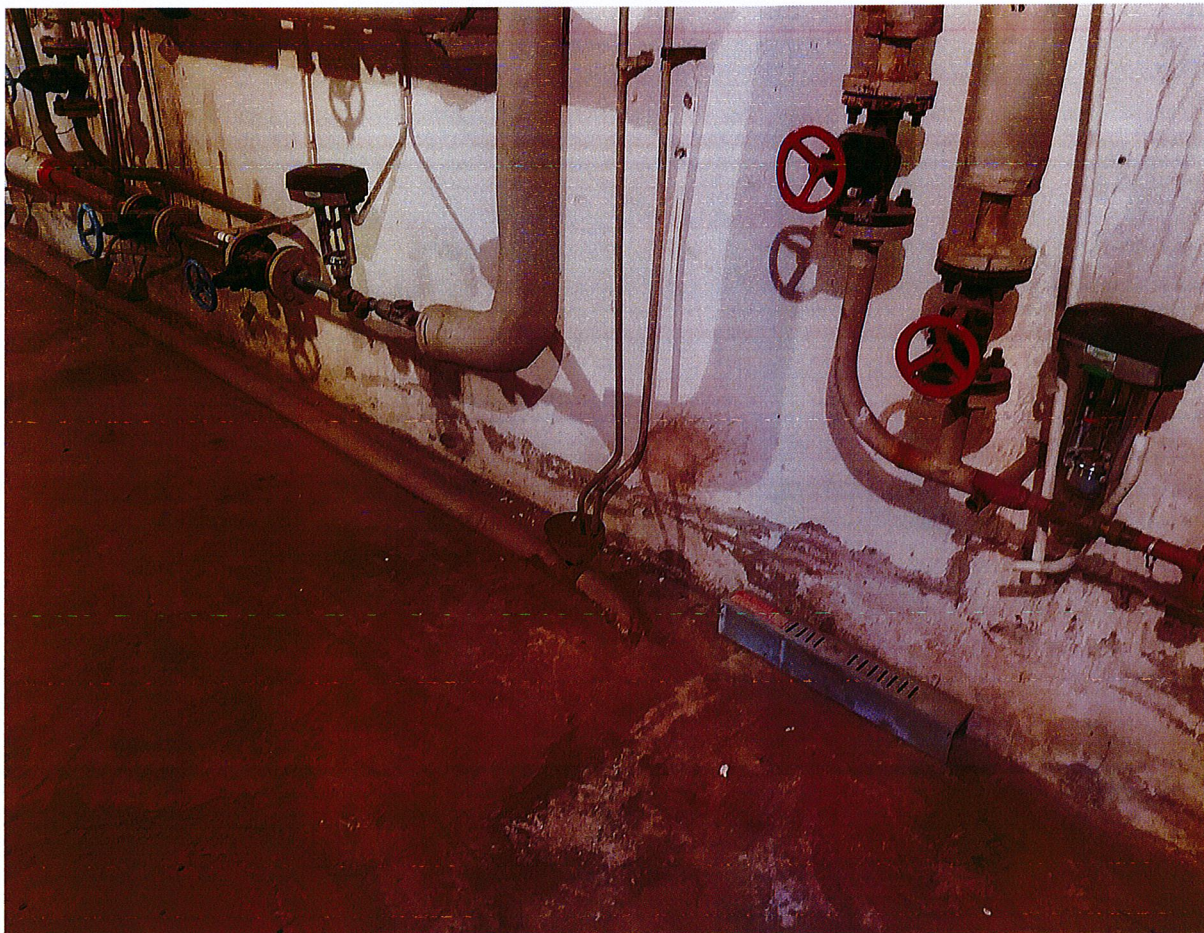
Fotografia nr 2: Pomieszczenie piwniczne (węzeł cieplny), ściana wewnętrzna obecnie sucha, wyprawa tynkarska jest zniszczona na skutek występowania wycieków z instalacji węzła. Czerwoną strzałką zaznaczono miejsce pobrania próbki do badań mykologicznych. Należy rozważyć wykonanie na ścianie wewnętrznej (na rzucie zaznaczono kolorem zielonym) do wysokości 150cm od posadzki tynków renowacyjnych.

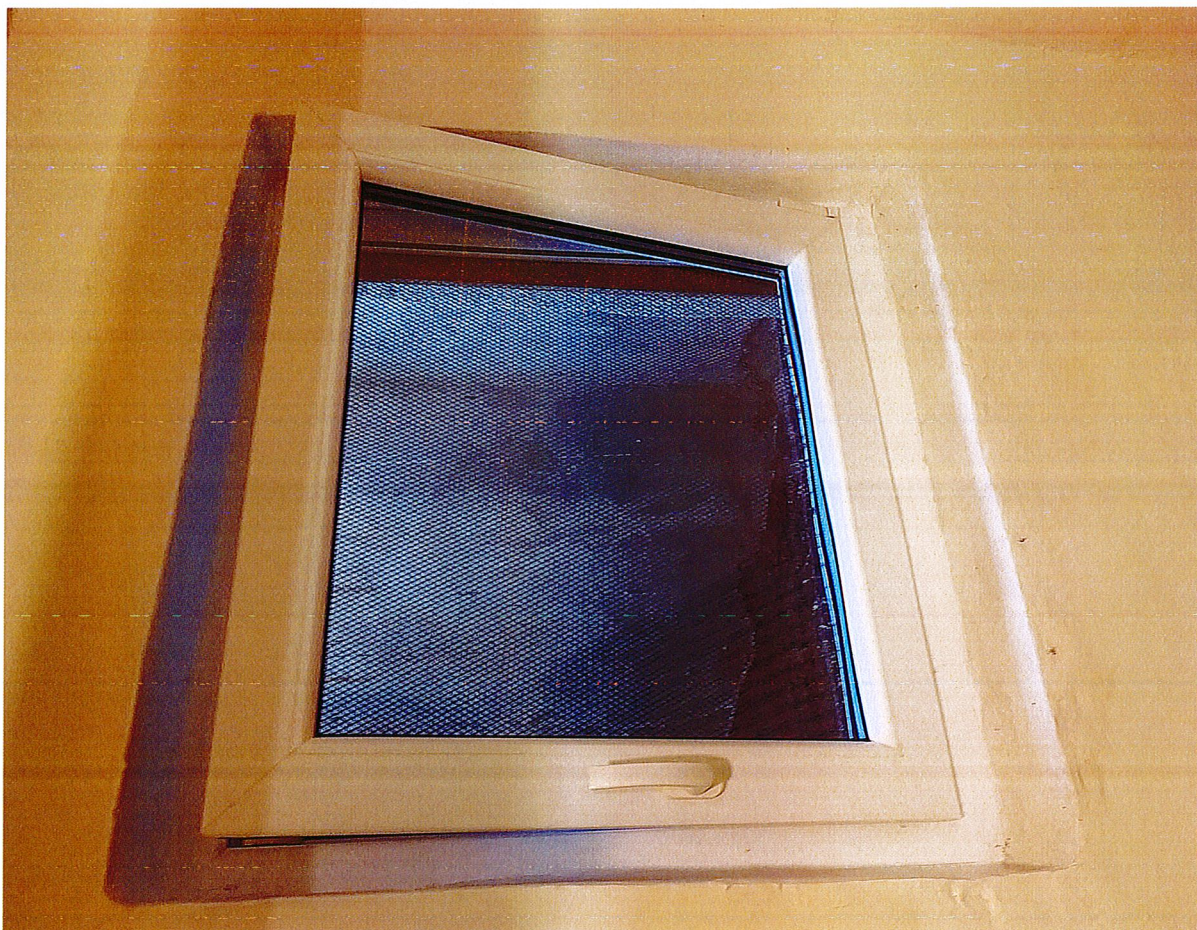
Fotografia nr 3: Szczelną stolarkę okienną należy wyposażyć w urządzenia zapewniające dopływ świeżego powietrza.

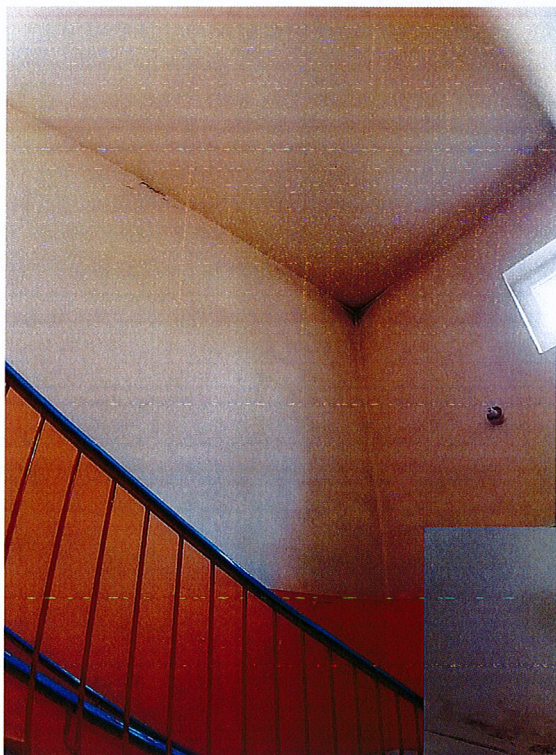
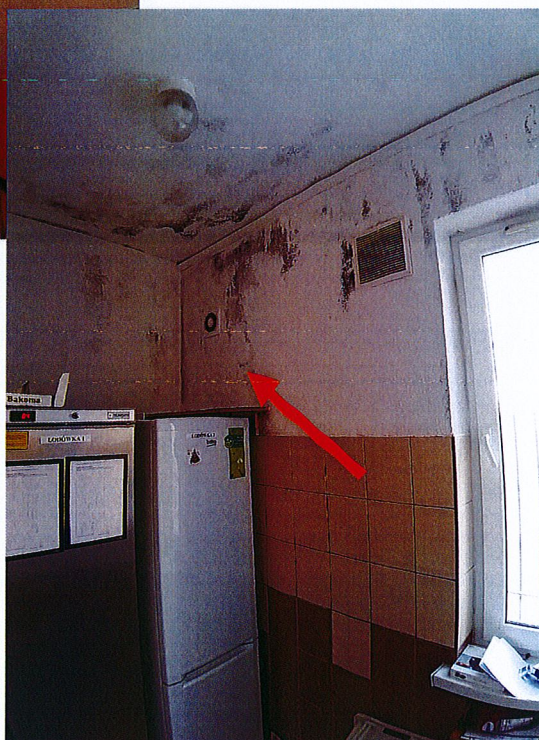
Fotografia nr 4 i 5: Naloty mykologiczne wywołane kondensacją pary wodnej (pomieszczenie kuchni i klatka schodowa) spowodowane są niską izolacyjnością cieplną przegród budowlanych i niedostateczną wentylacją. Strzałką zaznaczono miejsce pobrania próbki do badań mykologicznych (próbka nr 2/36/21).

Zagrzybienie w pomieszczeniach kuchennych i na klatce schodowej związane jest z niedostateczną izolacyjnością cieplną przegród budowlanych i brakiem skutecznej wentylacji.

W pomieszczeniach kuchennych i na klatce schodowej zagrzybienie występuje tylko powierzchniowo. W celu usunięcia grzybów mikroskopowych należy zastosować środek grzybobójczy na bazie czwartorzędowych soli amoniowych zgodnie z zaleceniami producenta, nie stosować preparatu gdzie substancją grzybobójczą jest chlor

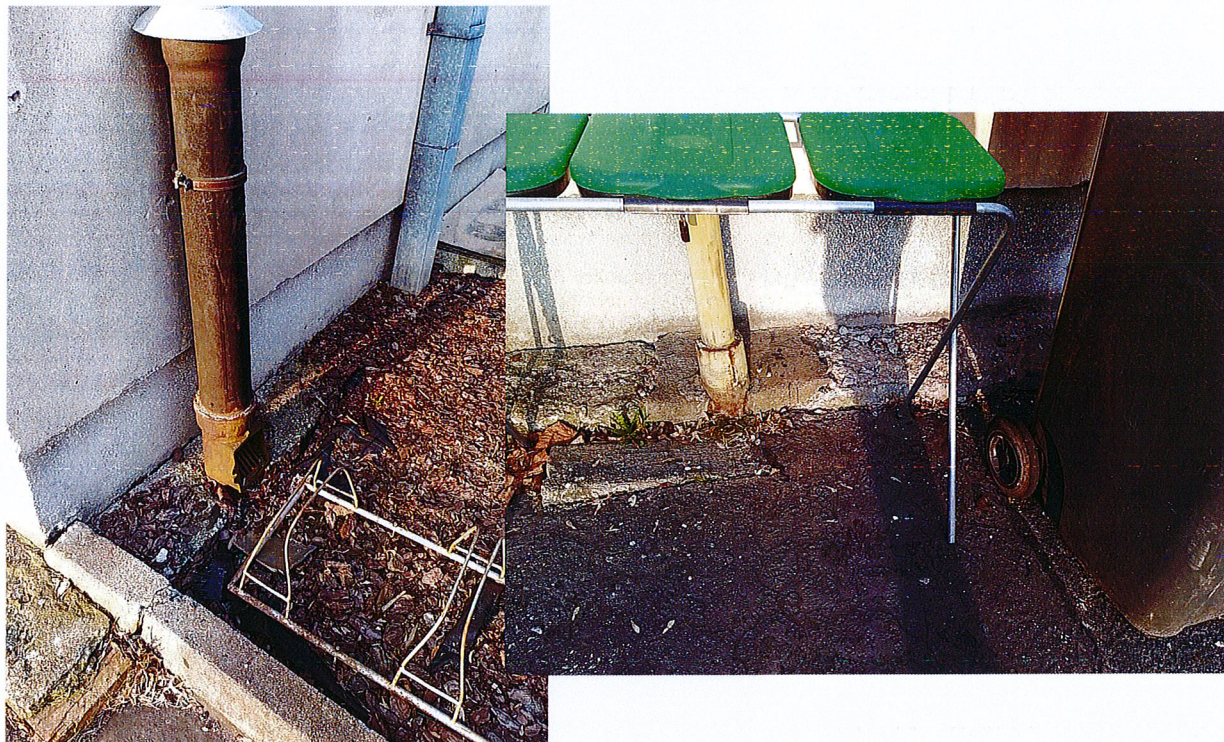
Fotografia nr 6 i 7: Uszkodzenie strefy cokołowej i niewłaściwy sposób odprowadzenia wód opadowych może powodować uszkodzenie i zawilgocenie przegród budowlanych.

Należy usprawnić instalację odbiorczą wód opadowych wokół budynku.

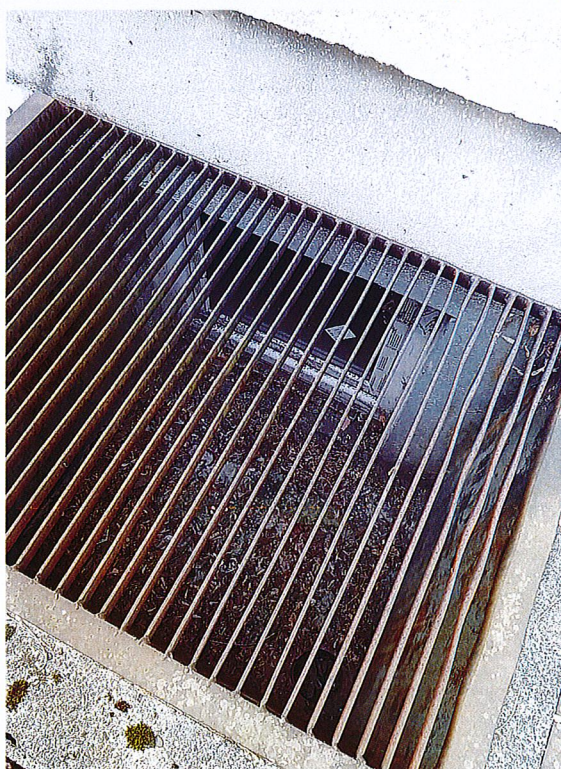
Fotografia nr 8: Tynki w doświetlaczach piwnicznych są uszkodzone, należy zwrócić uwagę również na zatkane odpływy wody.

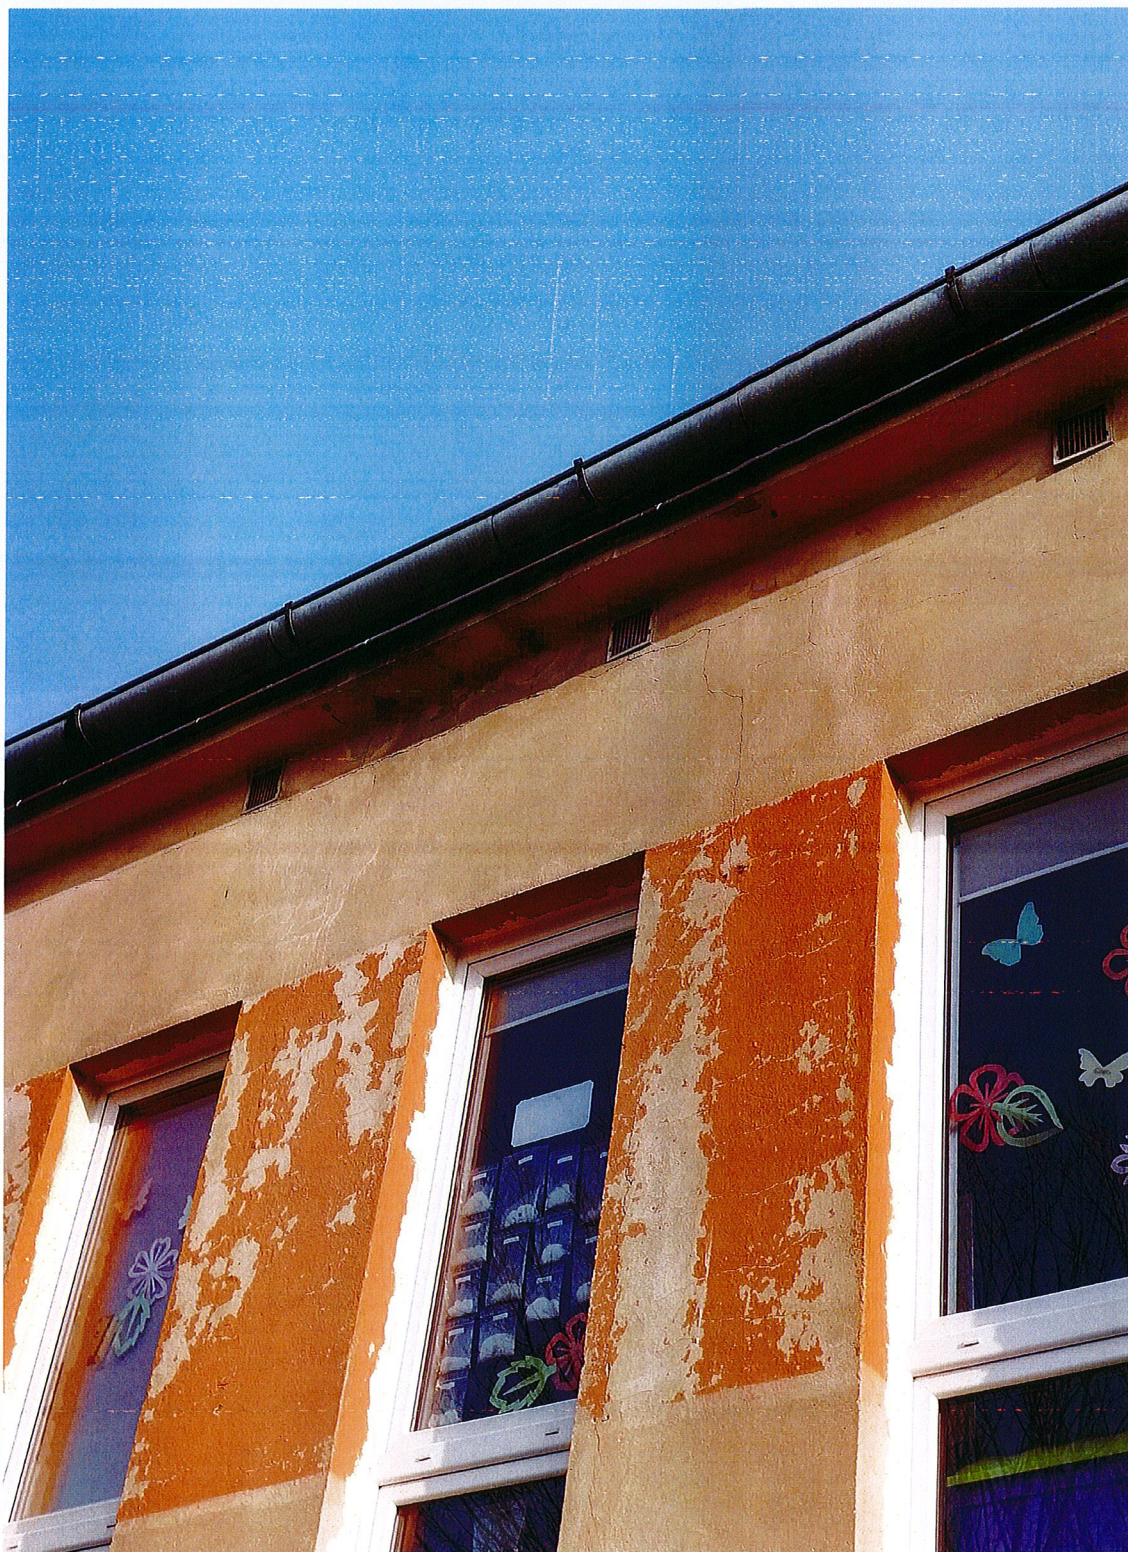
Fotografia nr 9: Na elewacji budynku widoczne są złuszczenia wyprawy malarskiej oraz zacieki spowodowane uszkodzeniem lub niewłaściwym wykonaniem opierzenia.
