Numer ewidencyjny:  
**01025039**

DOKUMENTACJA FOTOGRAFICZNA USZKODZEŃ  
z dnia: **26.09.2024r.**

Karta nr 2.4

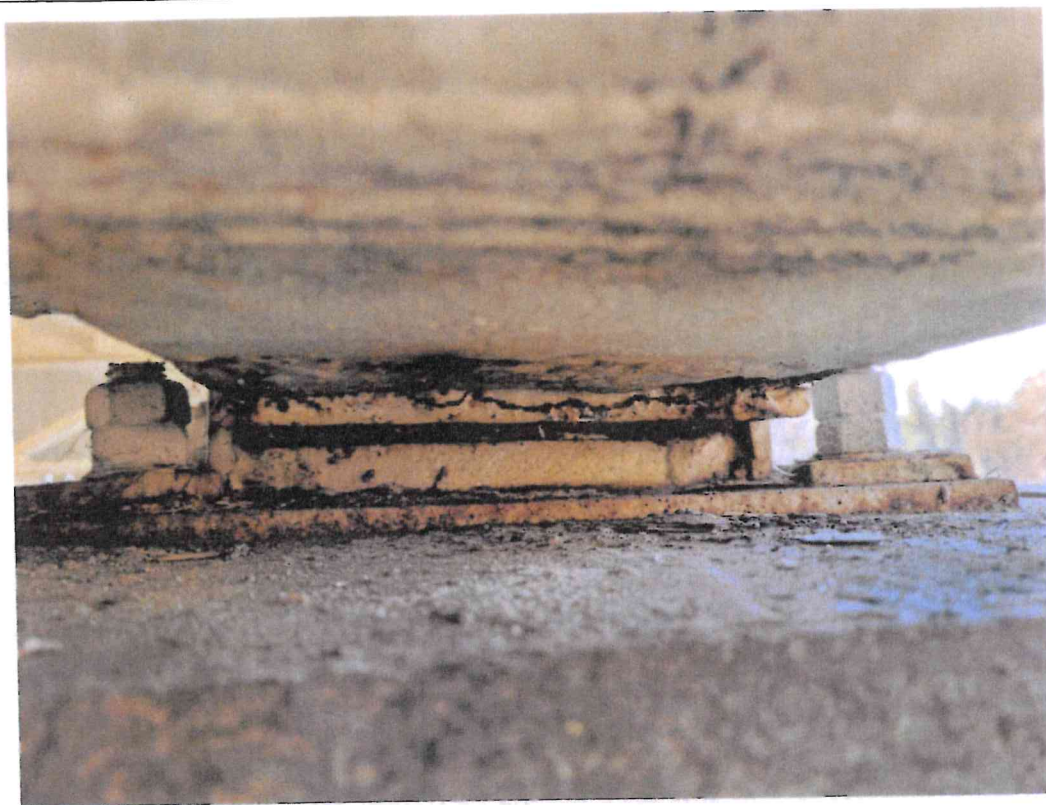
Fot. 13 Rozległa korozja łożyska. Pęknięcie spoiny łączącej łożysko z dźwigarem. Lokalizacja: Podpora północna, łożysko przęsła wiaduktu dla pieszych, przy schodach.

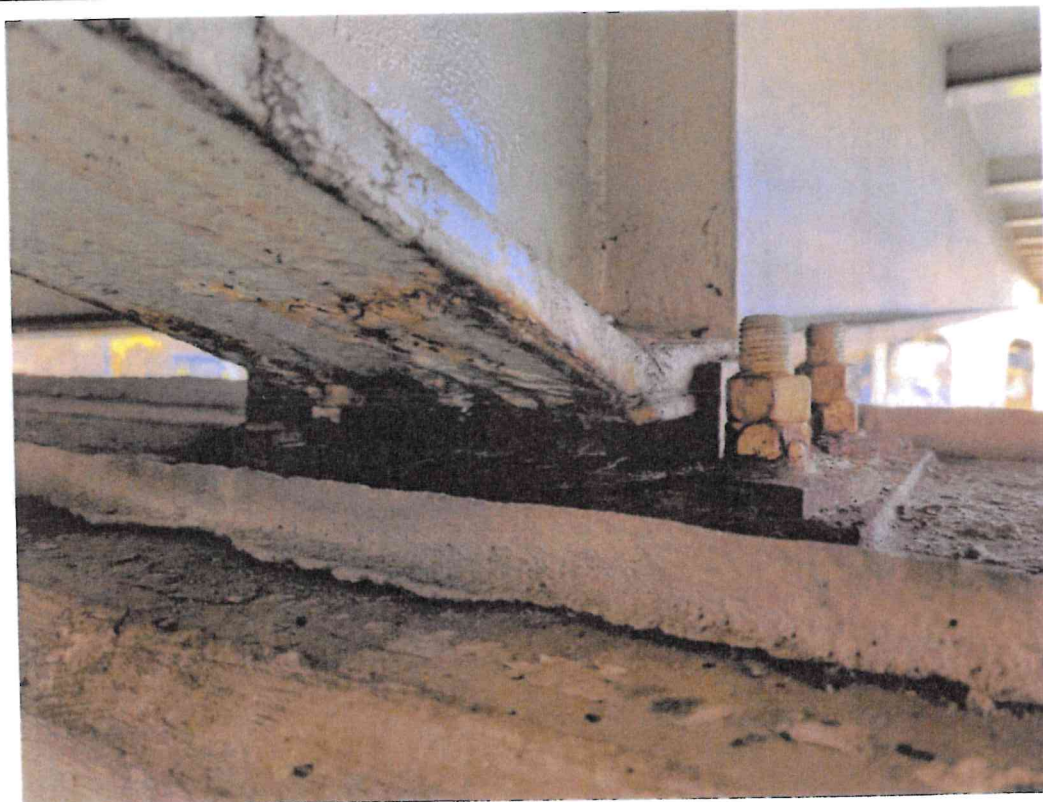
Fot. 14 Rozległa korozja łożyska i pasa dolnego dźwigara kładki.
