EKSPERTYZA STANU TECHNICZNEGO

Nazwa zadania	Ekspertyza konstrukcyjno-budowlana obiektów budowlanych dla celów dalszej rozbudowy, nadbudowy i przebudowy na cele nowych budynków administracyjnych, biurowych, kulturalnych i oświatowych Gminy Fredropol	
Adres inwestycji	Działka nr 316 obręb 0004 Fredropol, 30-734 Fredropol	
Inwestor	Gmina Fredropol, Fredropol 15, 30-734 Fredropol	
Jednostka projektowa

PRZEDMIOT EKSPERTYZY: Zespół obiektów budowlanych (stan „zero”)

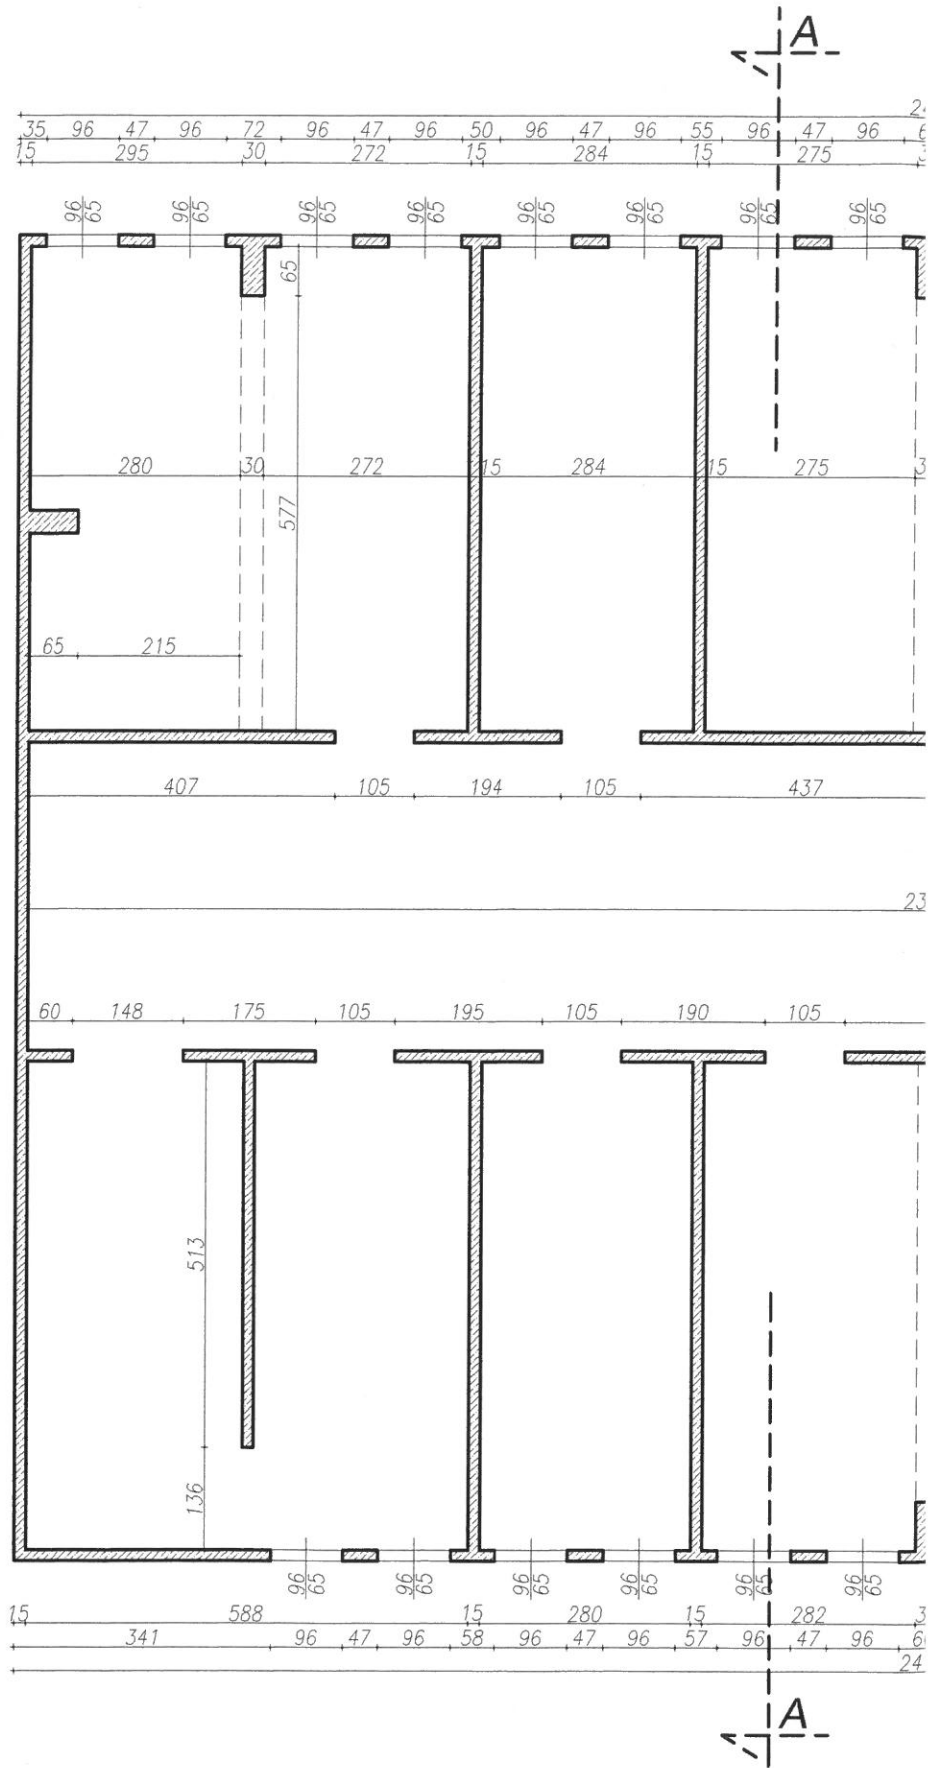
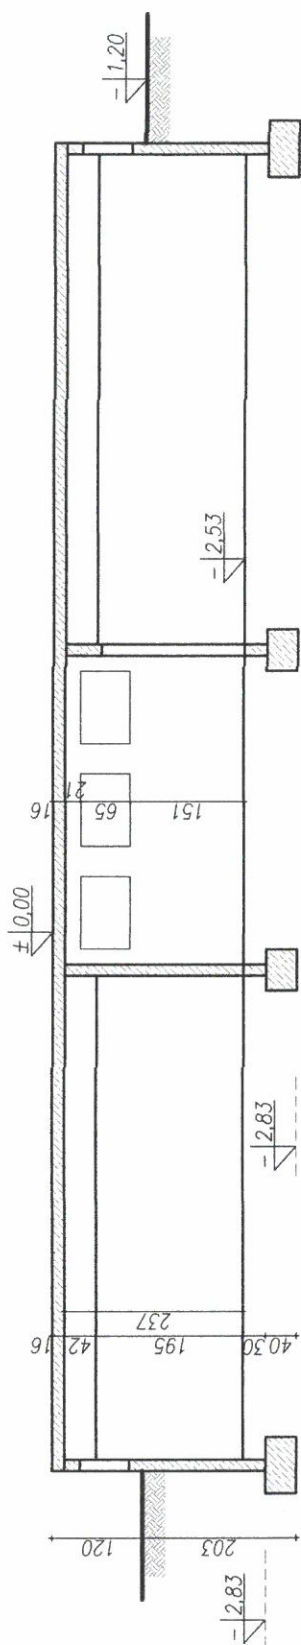
PRZĘKRÓJ A-A DWÓCH BLIŹNIACZYCH
OBIEKTÓW BUDOWLANYCH POŁOŻONYCH NA
DZIAŁCE NR 316 W FREDROPOLU
