**PROTOKÓŁ OKRESOWEJ KONTROLI ~~ROZSZERZ~~ / PIĘCIOLETNIEJ\* NR ...W3/2020...**
**– PRZEGLĄDU PODSTAWOWEGO / ROZSZERZONEGO\* OBIEKTU MOSTOWEGO**

| Dane identyfikacyjne obiektu | | | | | | | | | | | | |
|---|---|---|---|--|--|--|--|--|--|--|--|--|
| 1 | Numer ewidencyjny (JNI): <b>W/3 ( od str. Centrum )</b> | 9 | JAD: <b>Zarząd Dróg i Zieleni</b> | | | | | | | | | |
| 2 | Nr / nazwa drogi: <b>ul. J. Wiśniewskiego przy SKM</b> | 10 | Najbliższa miejscowość: <b>Gdynia</b> | | | | | | | | | |
| 4 | Rodzaj obiektu: <b>wiadukt</b> | 12 | Długość / powierzchnia obiektu: <b>29,20 / 290,54</b> | | | | | | | | | |

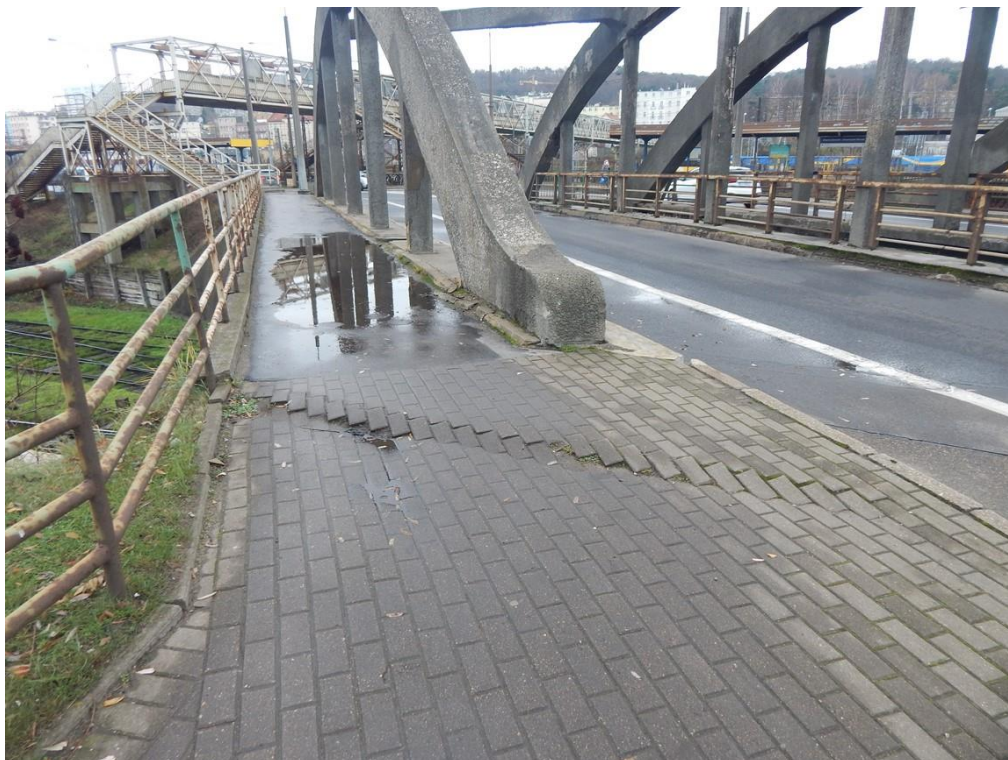
Fot. 1. Deformacja nawierzchni chodników na dojazdach, przemieszczenie krawężników betonowych

| Lp. | Element | Wyszczególnienie rodzaju prac | Tryb wykonania | Jednostka miary | Szacunkowa liczba jednostek | Cena jednostkowa [zł] | Wartość robót [zł] |
|---|---|---|---|---|---|---|---|
| 4 | Nawierzchnia chodników, krawężniki | Reprofilacja powierzchni betonowej krawężników, wykonanie naprawy chodnika na dojazdach | 1 | kpl. | 1.00 | 12000.00 | 12000.00 |

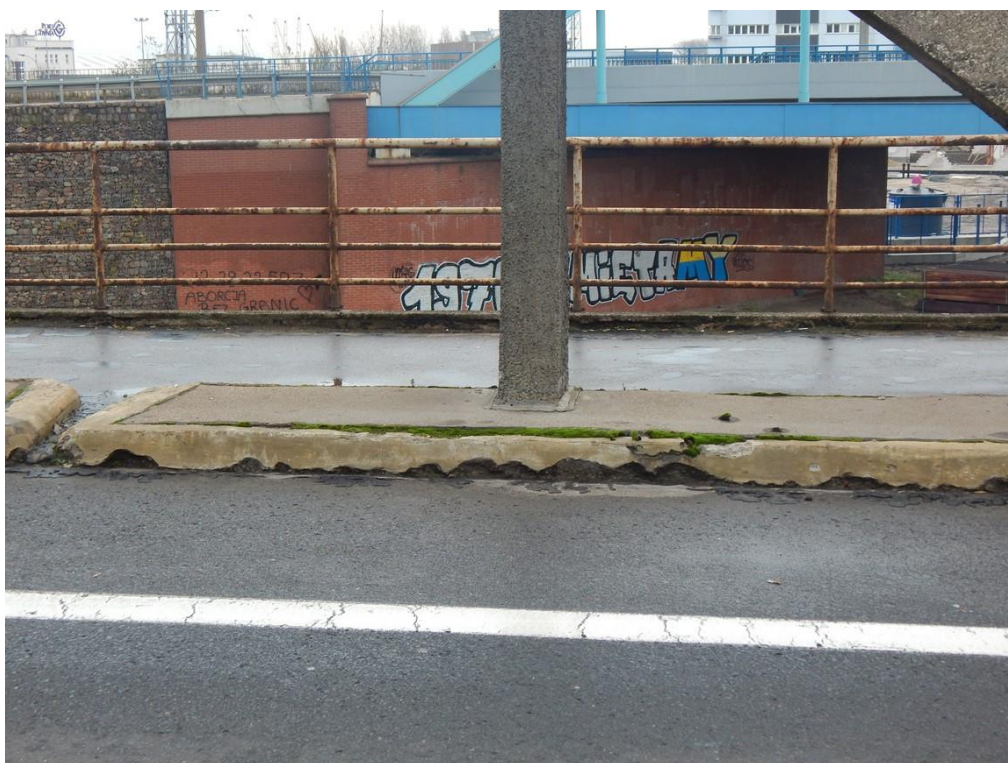
Fot. 2. Ubytki materiału w krawężnikach, korozja balustrad stalowych

| Lp. | Element | Wyszczególnienie rodzaju prac | Tryb wykonania | Jednostka miary | Szacunkowa liczba jednostek | Cena jednostkowa [zł] | Wartość robót [zł] |
|---|---|---|---|---|---|---|---|
| 5 | Balustrady, bariery ochronne, osłony | Czyszczenie i zabezpieczenie antykorozyjne balustrad | 1 | m.b. | 50.00 | 60.00 | 3000.00 |

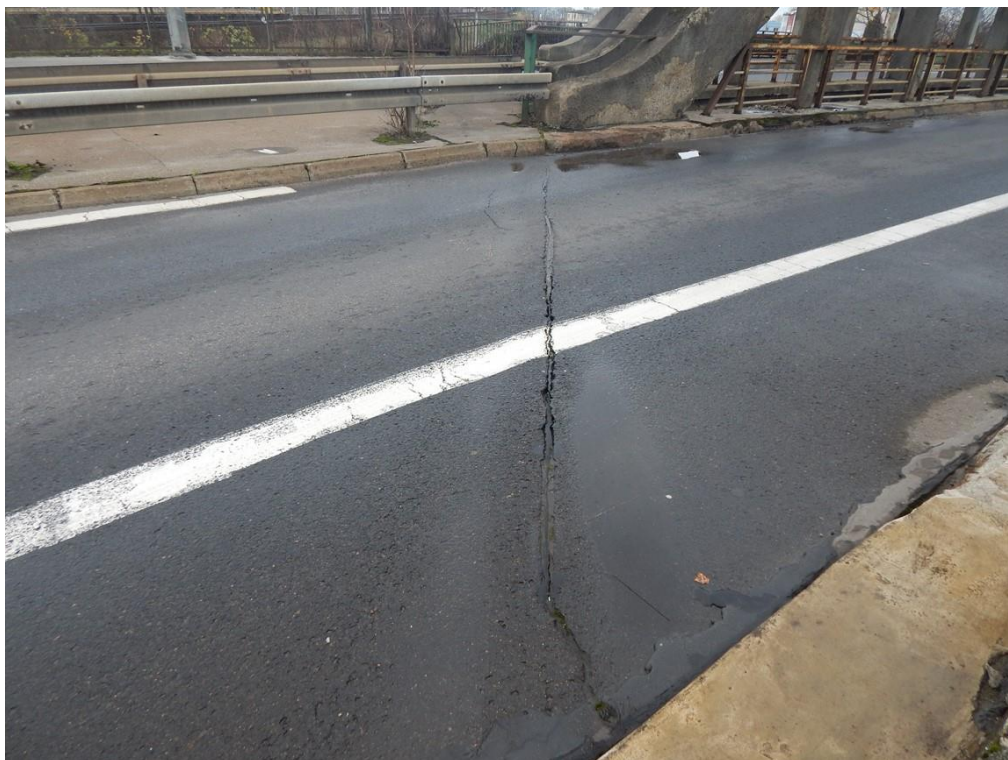
**Urządzenia dylatacyjne** – deformacja, rysy, ubytki masy bitumicznej i przecieki przez konstrukcję.

Fot. 3. Rysy, deformacja nawierzchni i ubytki masy bitumicznej w miejscu dylatacji

| Lp. | Element | Wyszczególnienie rodzaju prac | Tryb wykonania | Jednostka miary | Szacunkowa liczba jednostek | Cena jednostkowa [zł] | Wartość robót [zł] |
|---|---|---|---|---|---|---|---|
| 10 | Urządzenia dylatacyjne | Oczyszczenie przestrzeni pomiędzy ustrojem nośnym a przyczółkiem i wykonanie przekrycia dylatacyjnego typu „Tarco” | 1 | m.b. | 12.00 | 1250.00 | 15000.00 |

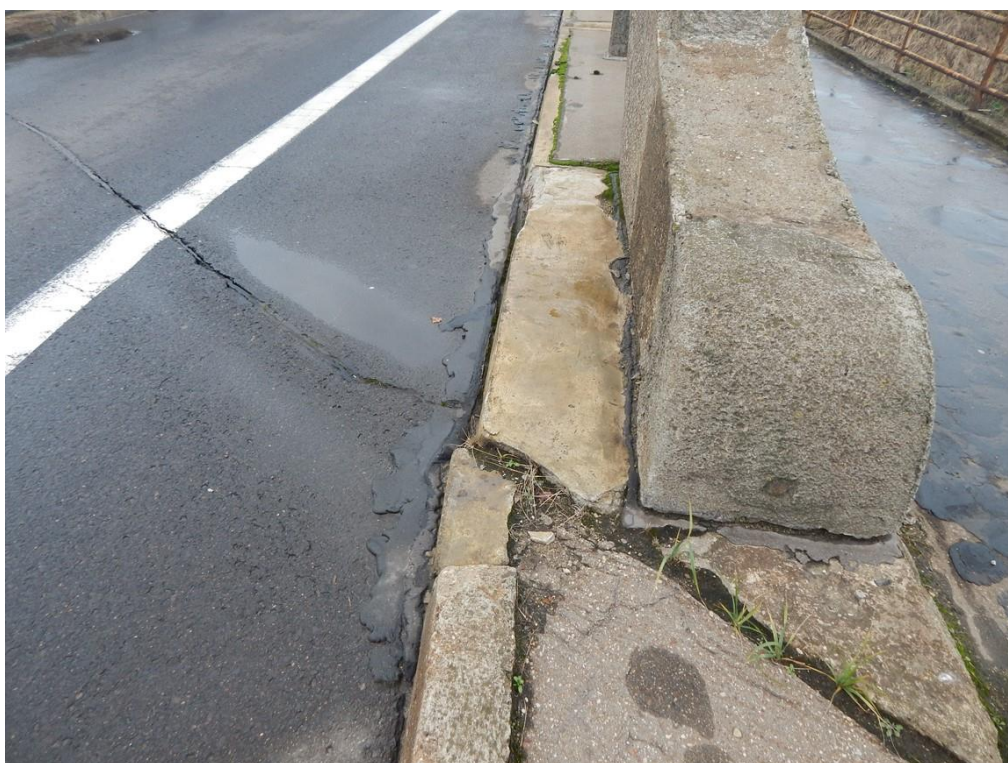
Fot. 4. Uszkodzenie j.w. ( wyniesiona nawierzchnia wraz z krawężnikiem )

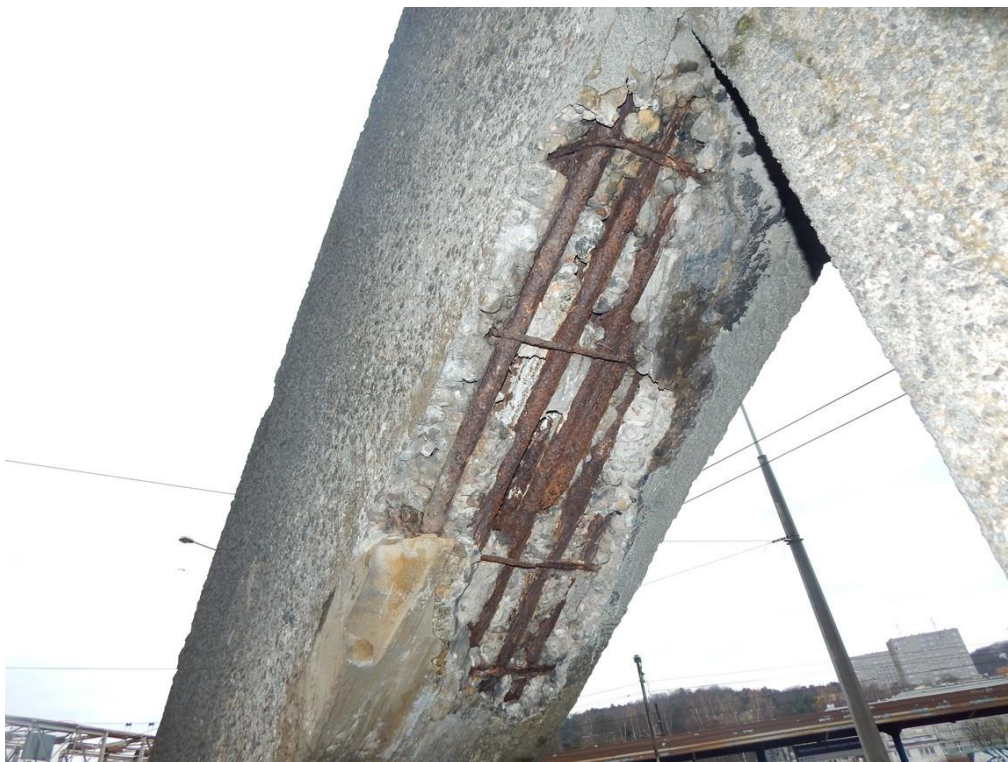
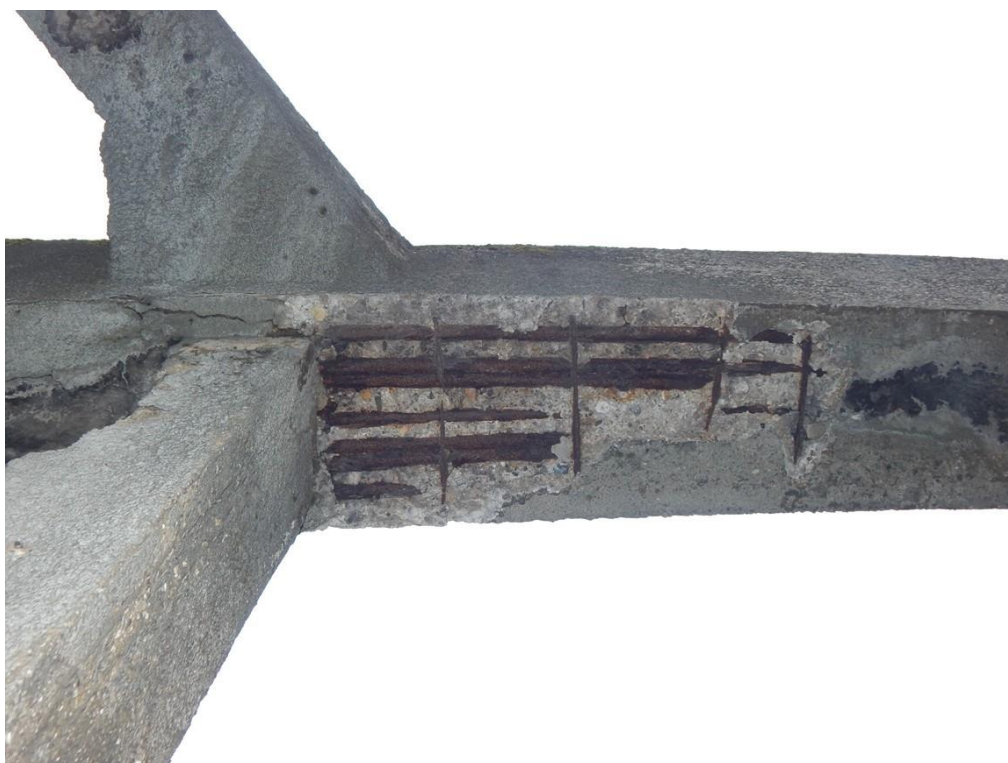
**Dźwigary** – rysy i spękania konstrukcji, ubytki i korozja betonu, osady i przecieki oraz korozja stali zbrojeniowej, brak możliwości swobodnego wydłużania przęsła wraz ze wzrostem temperatury;

Fot. 5. Ubytki betonu oraz korozja stali zbrojeniowej w elementach dźwigarów betonowych

Fot. 6. Uszkodzenia j.w.

| Lp. | Element | Wyszczególnienie rodzaju prac | Tryb wykonania | Jednostka miary | Szacunkowa liczba jednostek | Cena jednostkowa [zł] | Wartość robót [zł] |
|---|---|---|---|---|---|---|---|
| 11 | Konstrukcja dźwigarów głównych | Uzupełnienie ubytków betonu i reprofilacja powierzchni betonowej dźwigarów | 1 | m <sup>3</sup> | 6.00 | 350.00 | 2100.00 |

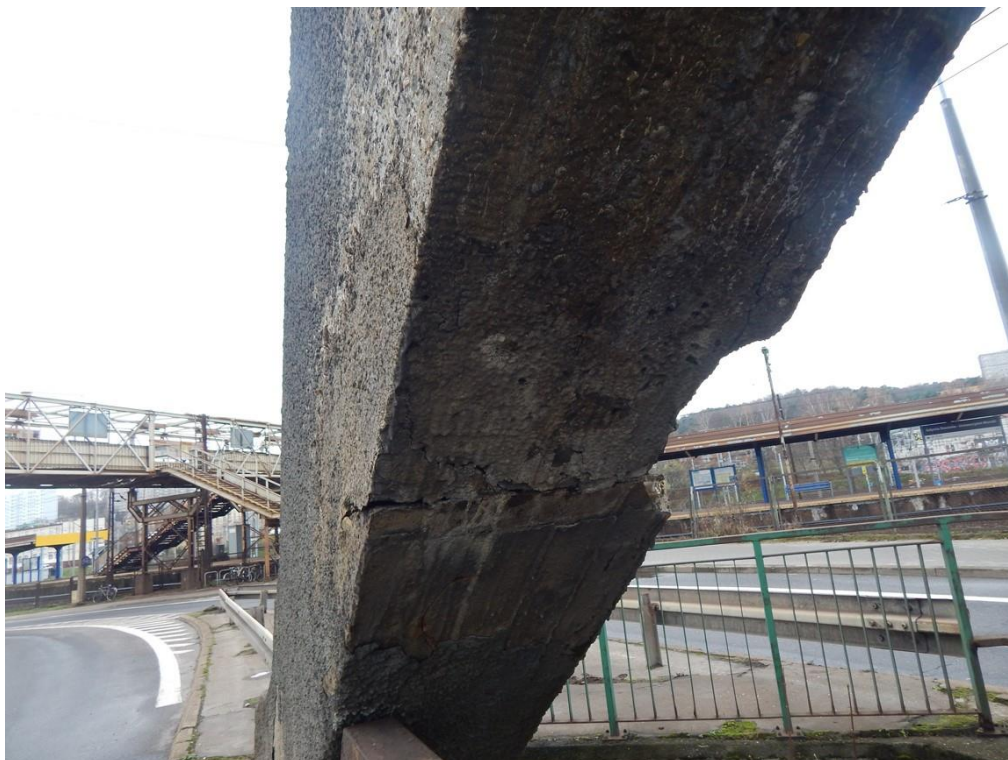
Fot. 7. Spękania i rysy w elementach dźwigarów betonowych

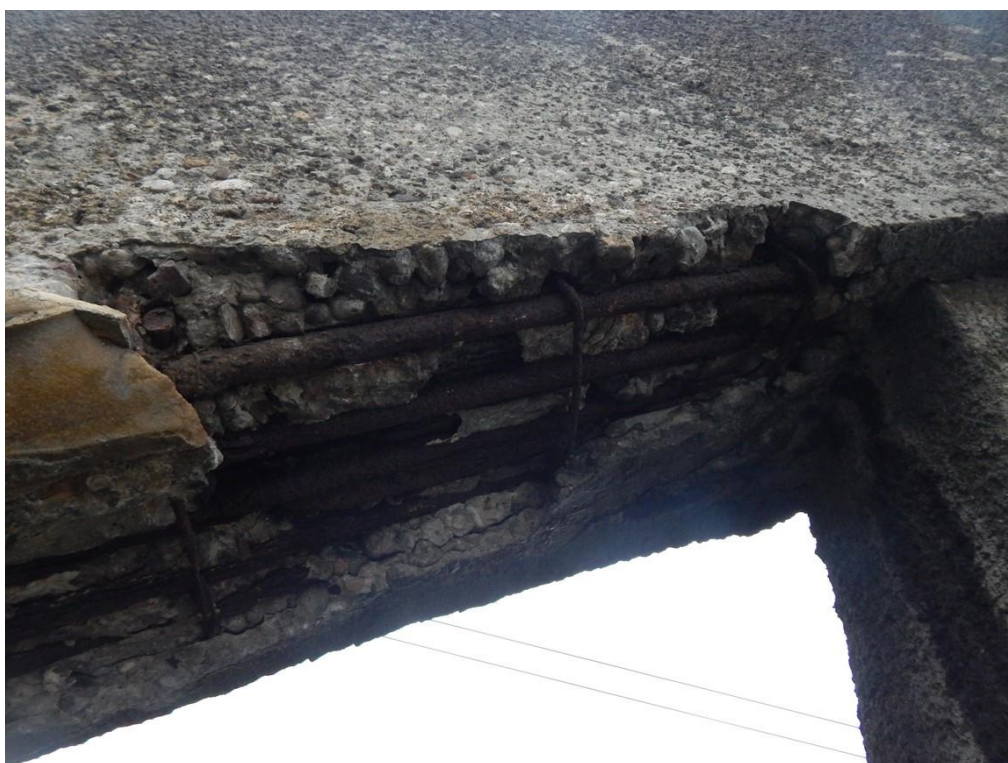
Fot. 8. Korozja betonu i stali zbrojeniowej w dźwigarach betonowych

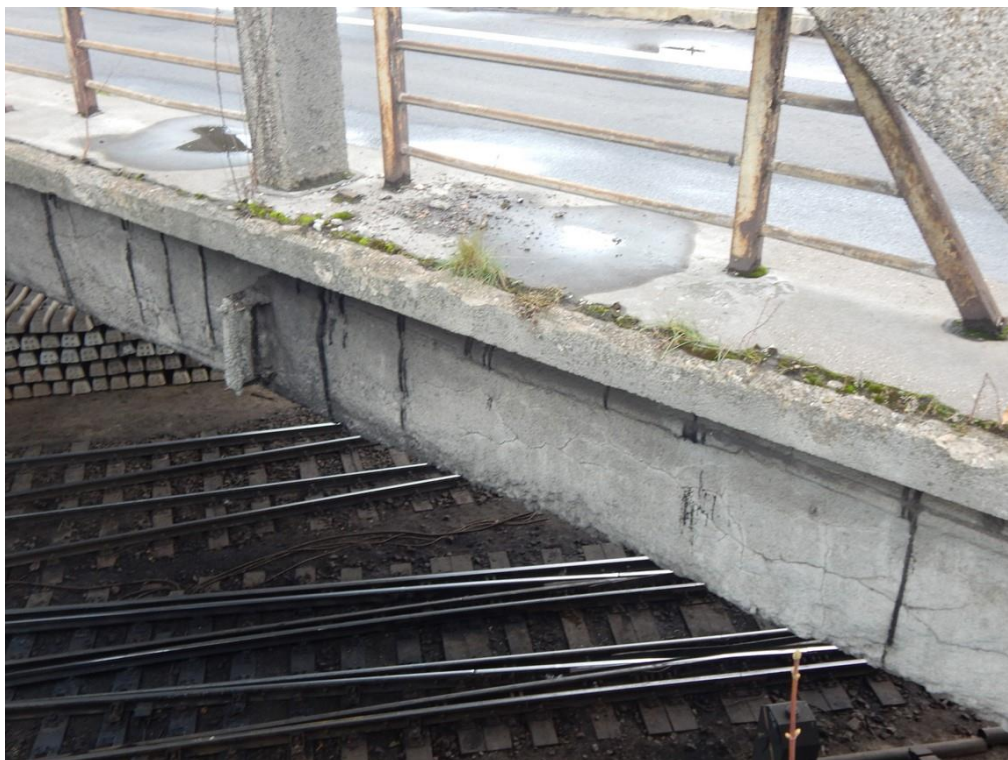
Fot. 9. Spękania i rysy w elementach dźwigarów betonowych

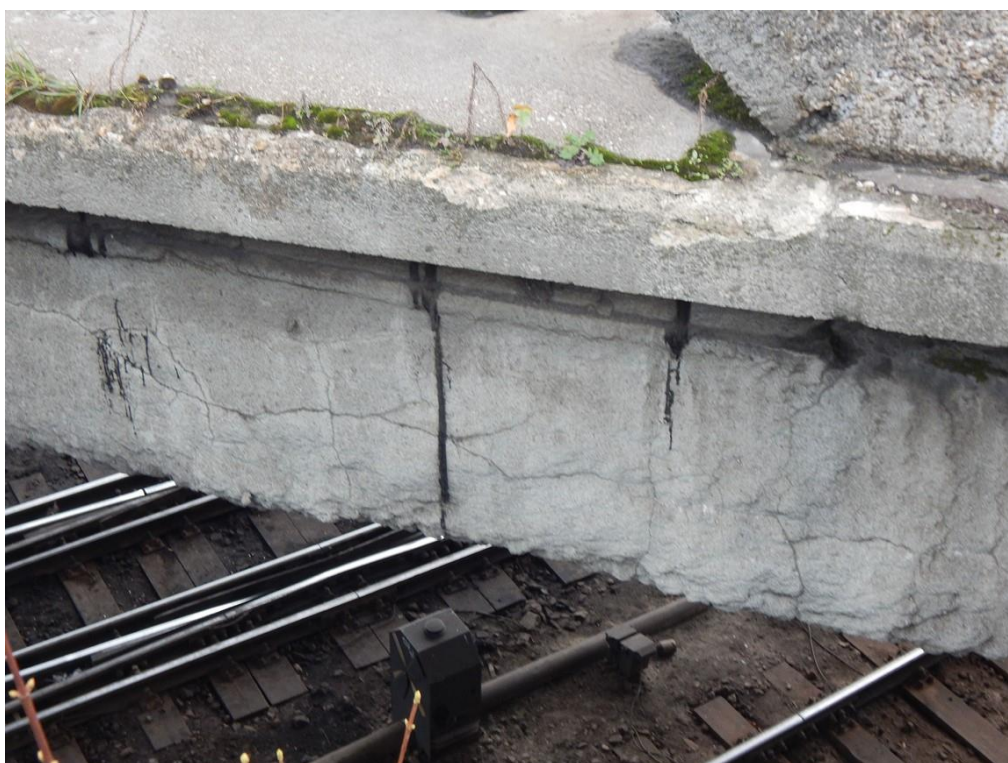
Fot. 10. Ubytki betonu, rysy w elementach gzymsów

| Lp. | Element | Wyszczególnienie rodzaju prac | Tryb wykonania | Jednostka miary | Szacunkowa liczba jednostek | Cena jednostkowa [zł] | Wartość robót [zł] |
|---|---|---|---|---|---|---|---|
| 6 | Belki podporęczowe, gzymsy | Reprofilacja powierzchni betonowej gzymsów | 1 | m <sup>3</sup> | 1.00 | 350.00 | 350.00 |

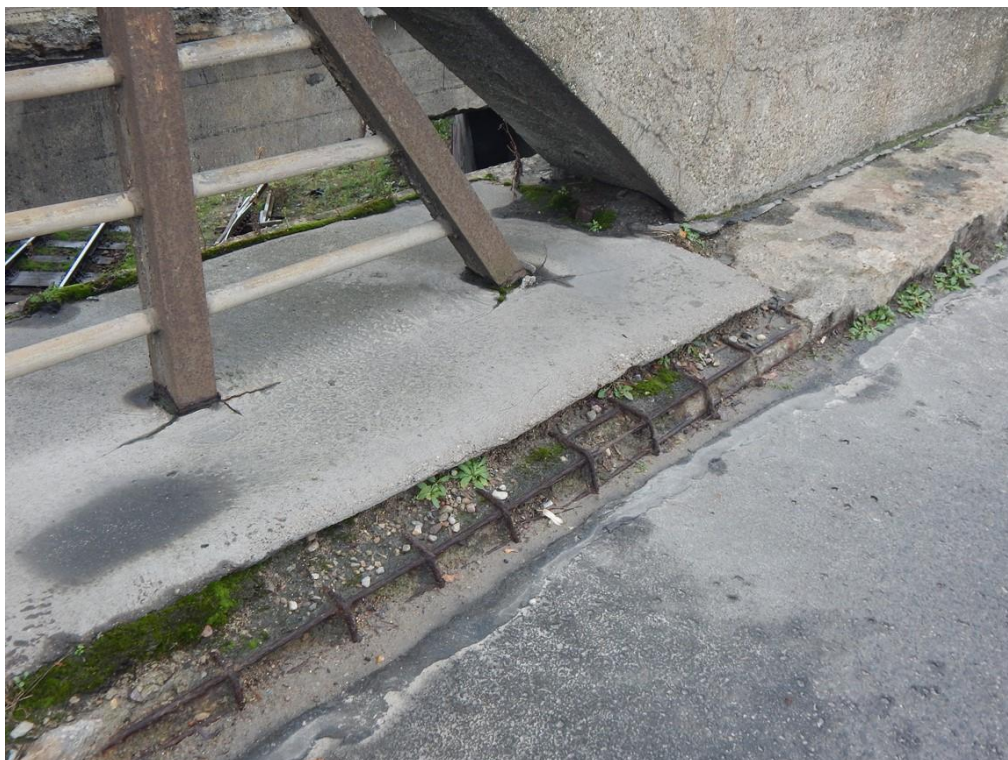
Fot. 11. Ubytki betonu w profilu krawężnika

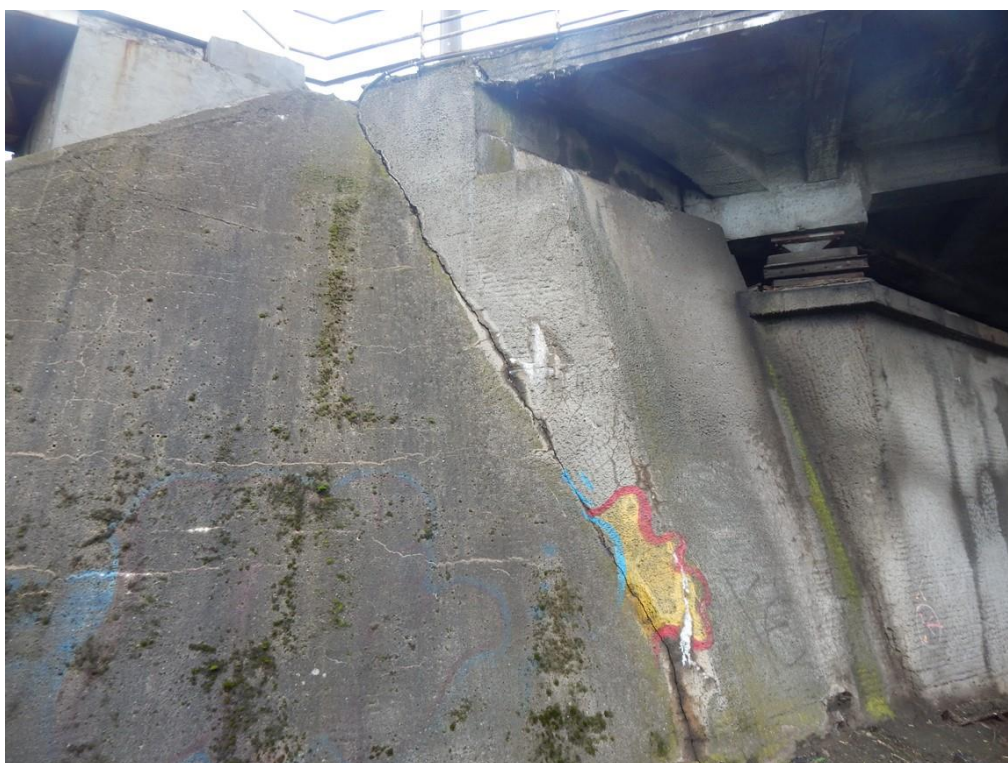
Fot. 12. Wegetacja roślin, rysy, przecieki i osady w stożkach umocnionych

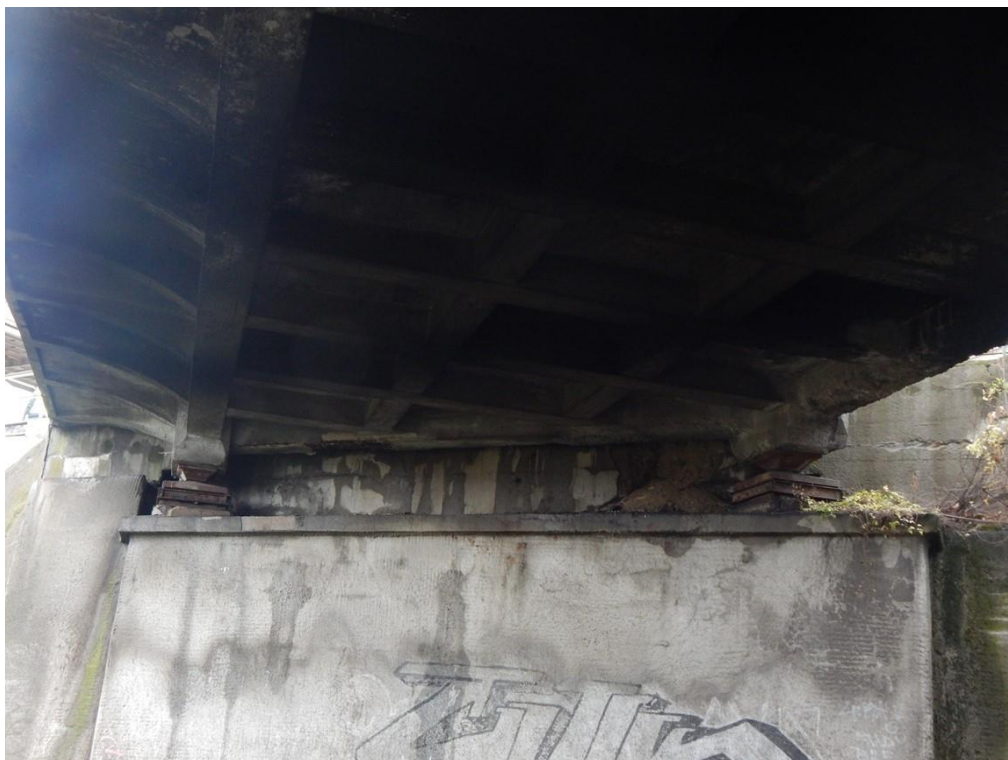
Fot. 13. Graffiti na przyczółku, widoczne przecieki przez dylatacje

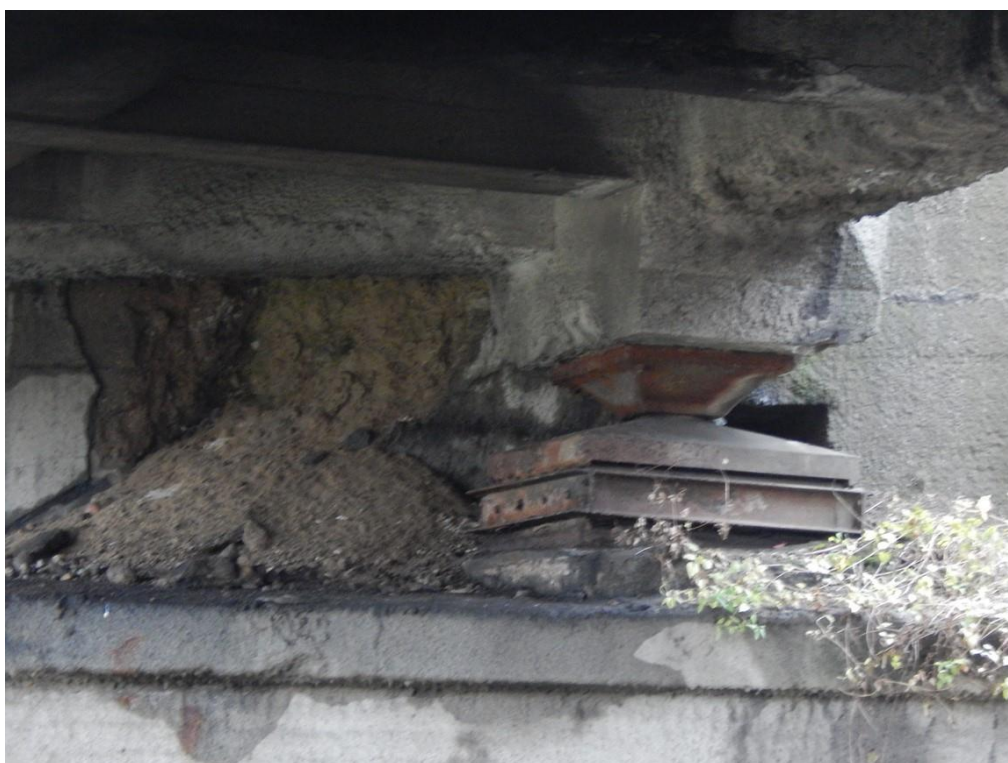
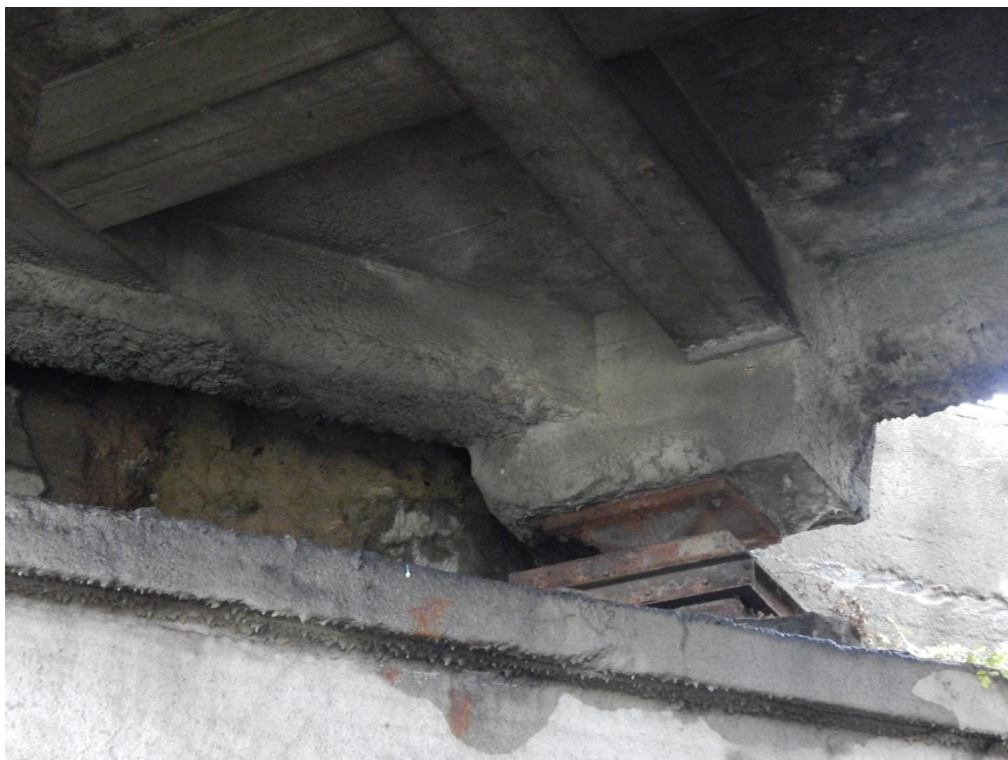
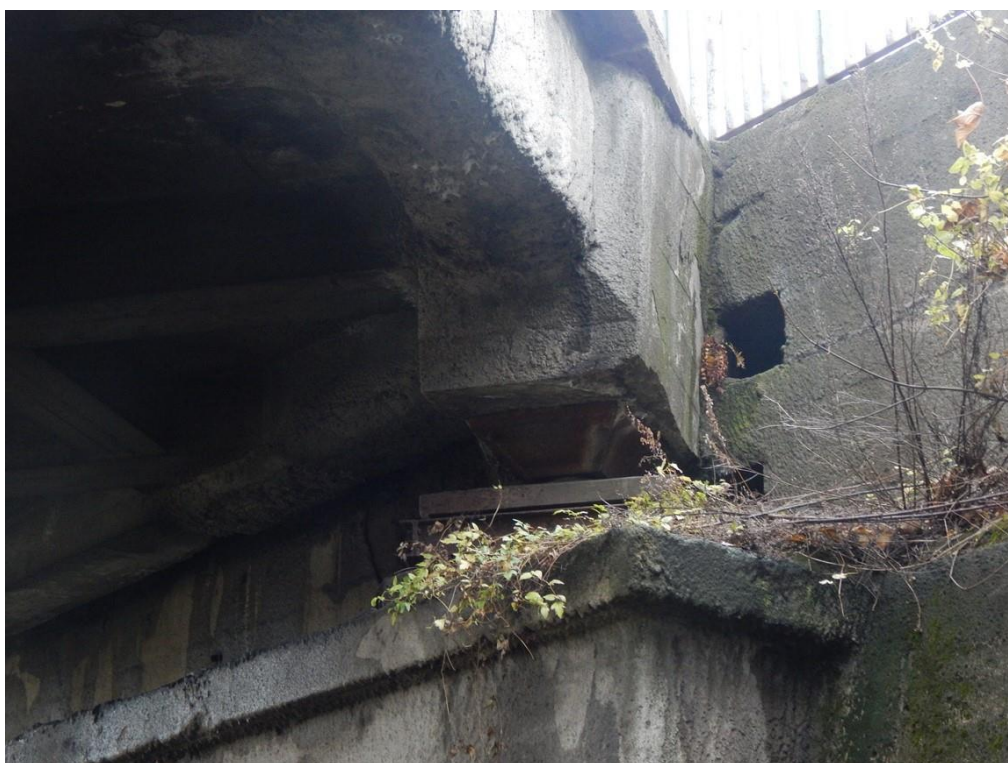
**Przyczółki** – rysy, ubytki betonu, osady, przecieki oraz widoczne uszkodzenie ścianki zapleczonej, spękania ciosów podłożyskowych;

Fot. 14. Uszkodzenie ścianki zapleczej, blokada pracy ustroju nośnego i brak możliwości przesuwu

Fot. 15. Uszkodzenia j.w.

Fot. 16. Uszkodzenia j.w.

| Lp. | Element | Wyszczególnienie rodzaju prac | Tryb wykonania | Jednostka miary | Szacunkowa liczba jednostek | Cena jednostkowa [zł] | Wartość robót [zł] |
|---|---|---|---|---|---|---|---|
| 16 | Przyczółki | Likwidacja rys poprzez zastosowanie iniekcji, wymiana lub wzmocnienie ciosów podłożysk. | 1 | szt. | 4.00 | 15000.00 | 60000.00 |

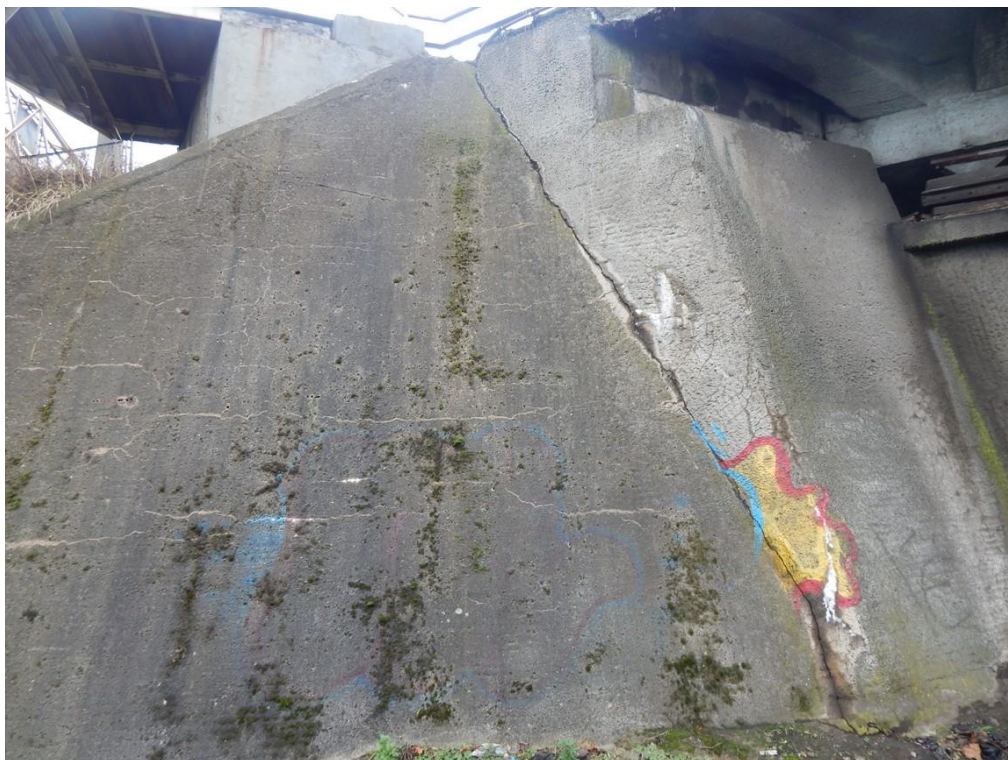
Fot. 17. Ubytki i spękania betonu w skarpach umocnionych, wegetacja betonu i graffiti

| Lp. | Element | Wyszczególnienie rodzaju prac | Tryb wykonania | Jednostka miary | Szacunkowa liczba jednostek | Cena jednostkowa [zł] | Wartość robót [zł] |
|---|---|---|---|---|---|---|---|
| 18 | Konstrukcje oporowe, skrzydełka | Reprofilacja powierzchni betonowej | 1 | m <sup>2</sup> | 80.00 | 350.00 | 28000.00 |

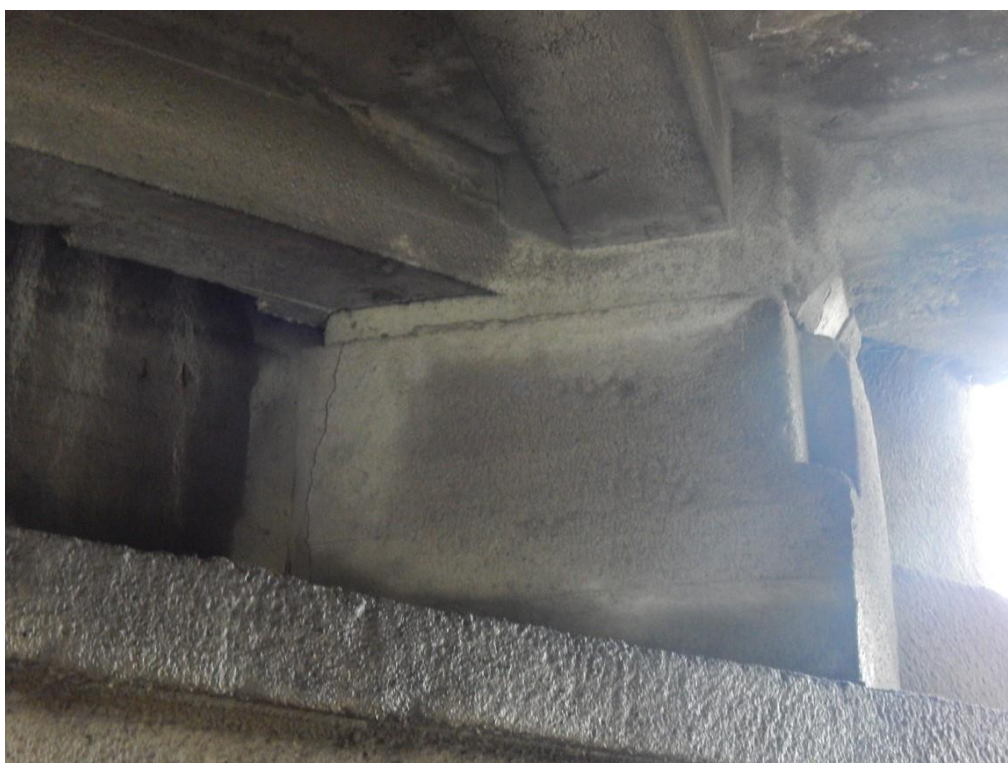
Fot. 18. Rysy i spękania w ciosach podłożyskowych

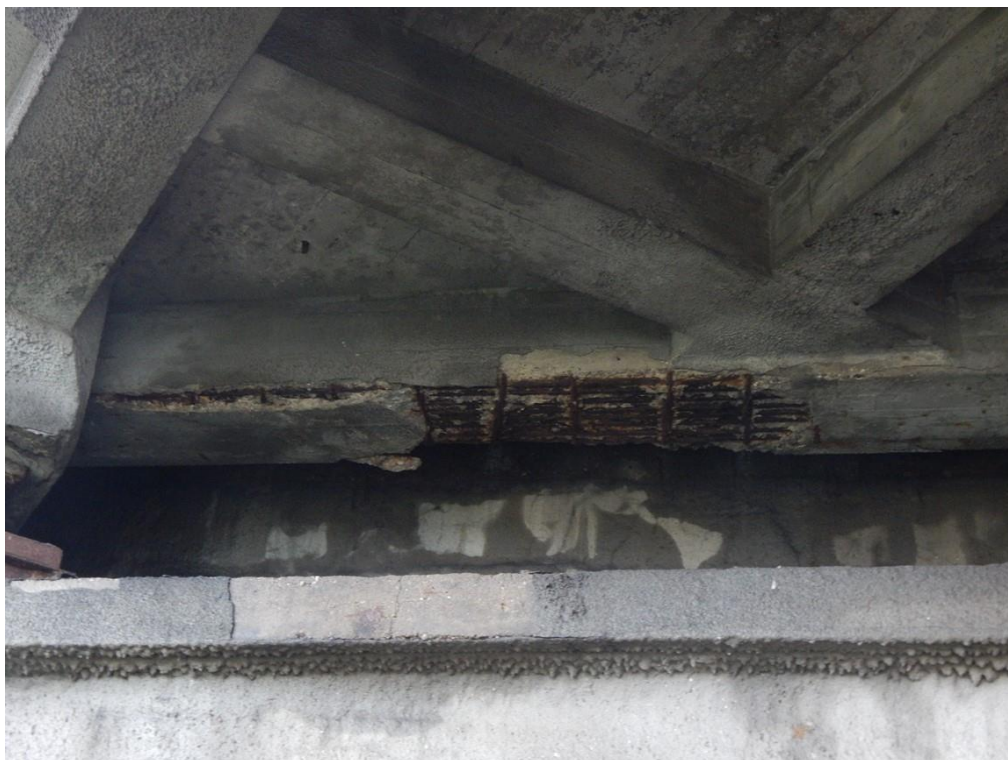
Fot. 19. Ubytki betonu oraz korozja stali zbrojeniowej w poprzecznicy dźwigarów

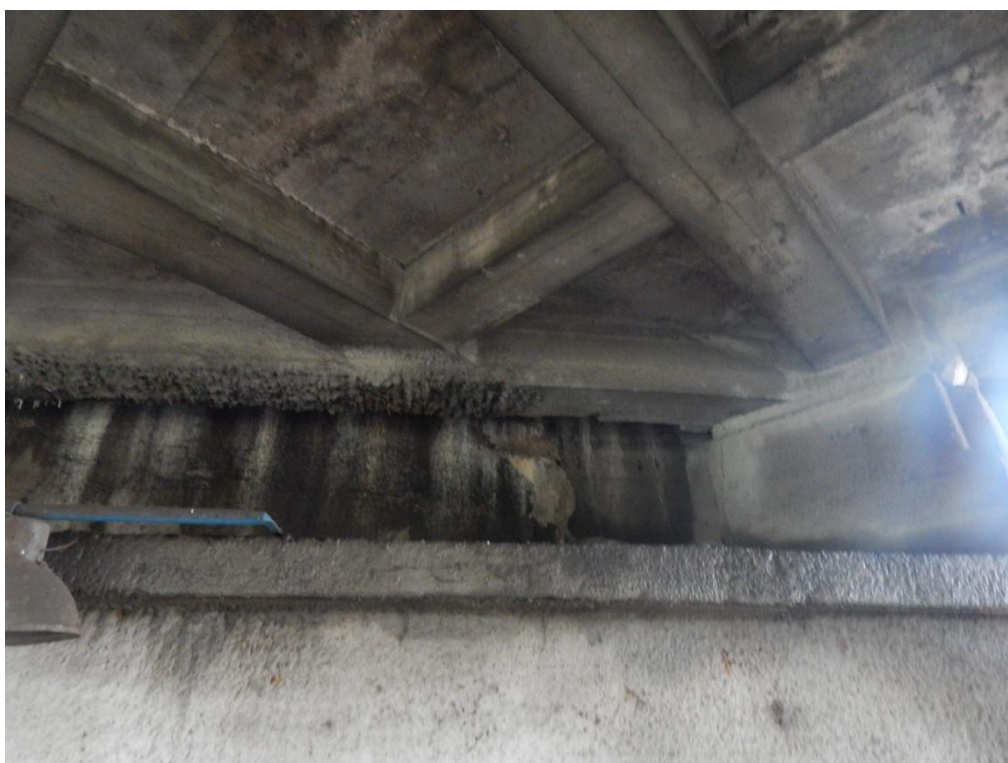
Fot. 20. Widoczne przecieki przez konstrukcję dylatacji

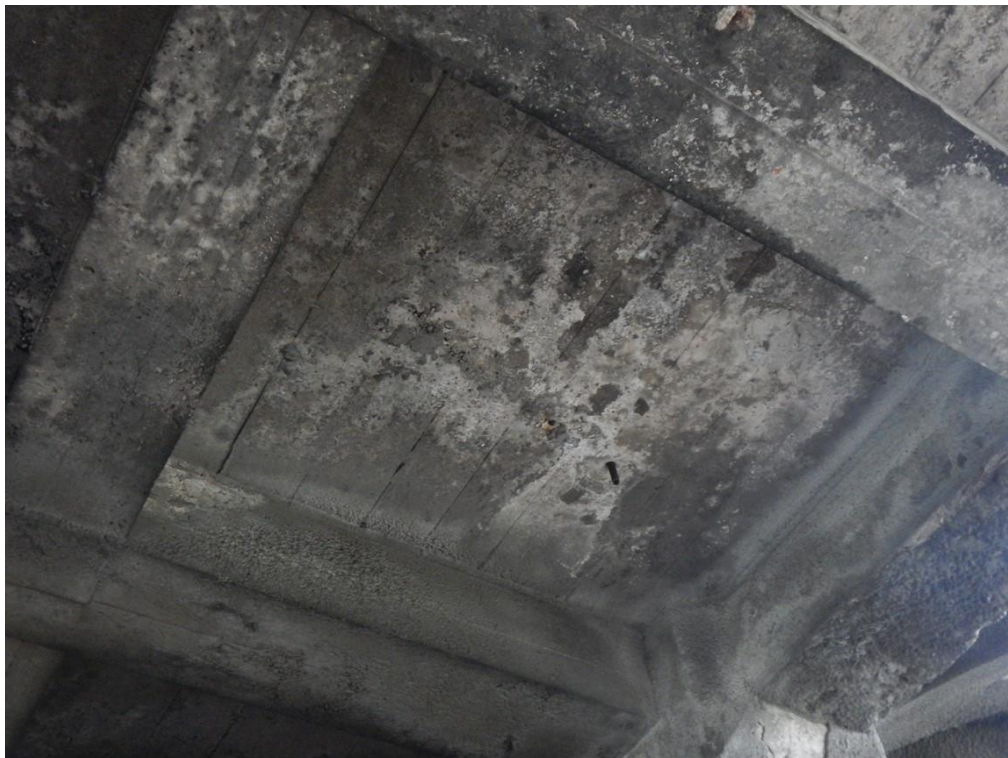
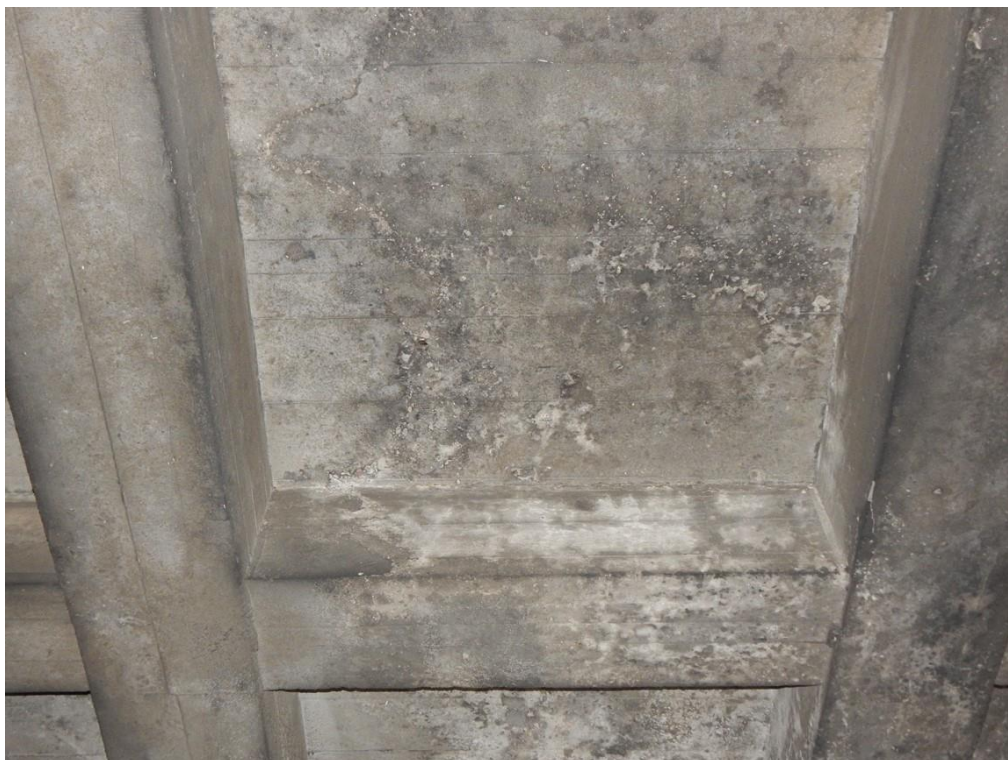
Fot. 21. Przecieki przez konstrukcję pomostu

Fot. 22. Uszkodzenia j.w.

| Lp. | Element | Wyszczególnienie rodzaju prac | Tryb wykonania | Jednostka miary | Szacunkowa liczba jednostek | Cena jednostkowa [zł] | Wartość robót [zł] |
|---|---|---|---|---|---|---|---|
| 9 | Konstrukcja pomostu | Oczyszczenie i reprofilacja powierzchni betonowej konstrukcji pomostu | 1 | m <sup>3</sup> | 1.00 | 350.00 | 350.00 |

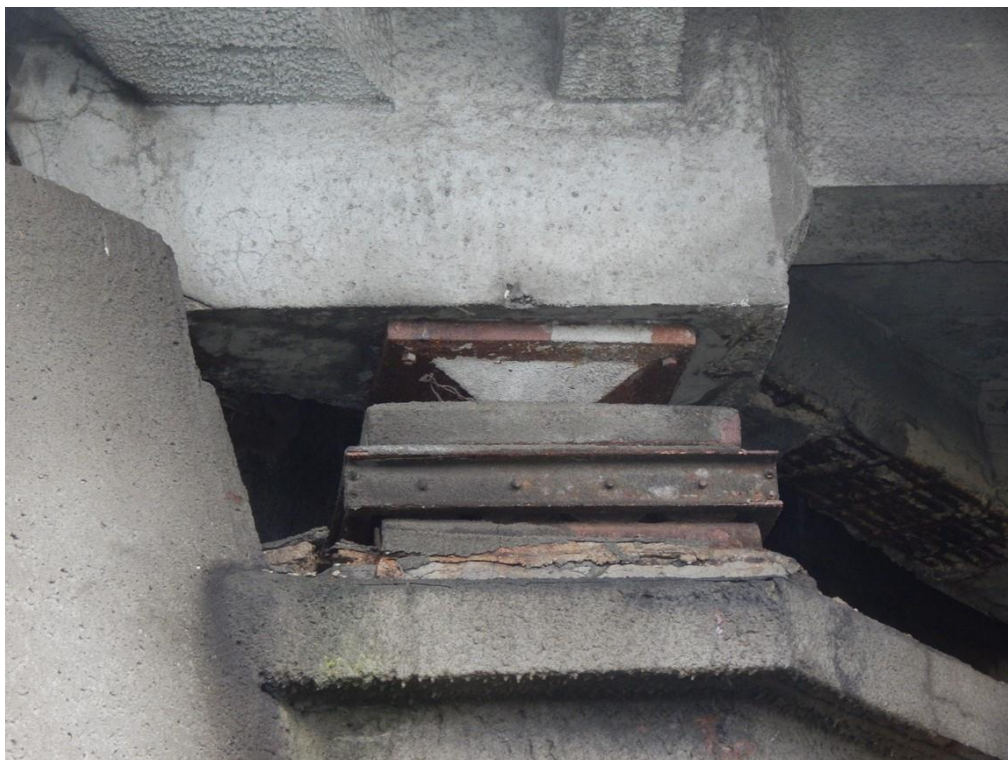
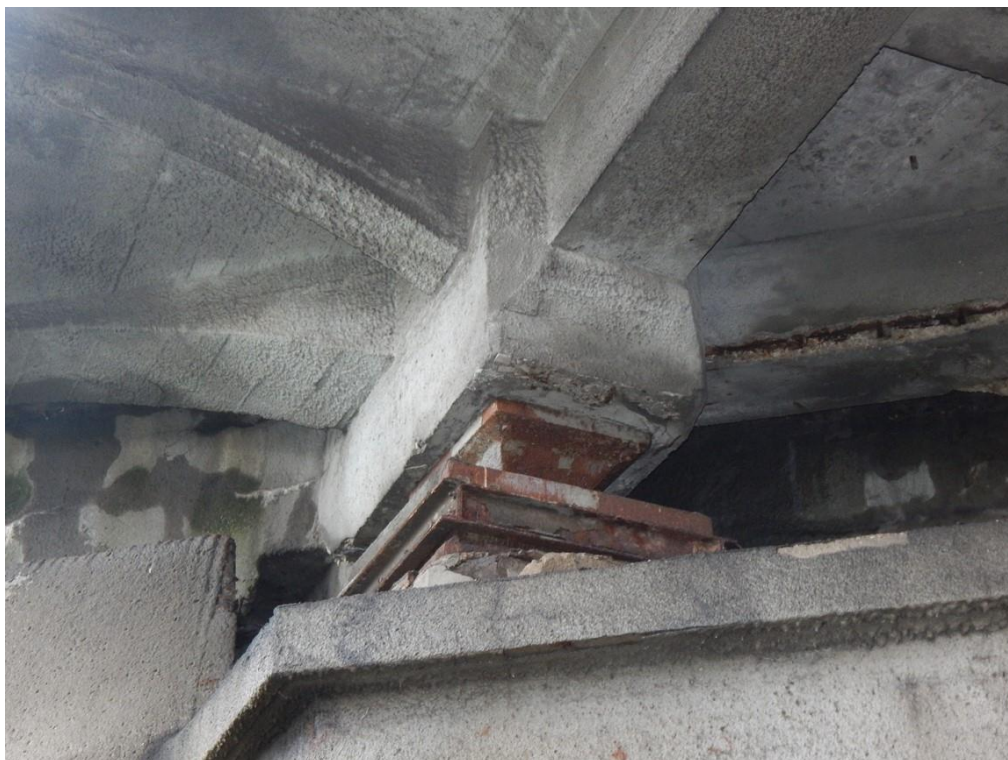
**Łożyska** – blokada swobodnej pracy obiektu, silna korozja elementów stalowych;

Fot. 23. Korozja elementów stalowych łożyska

Fot. 24. Uszkodzenia j.w.

| Lp. | Element | Wyszczególnienie rodzaju prac | Tryb wykonania | Jednostka miary | Szacunkowa liczba jednostek | Cena jednostkowa [zł] | Wartość robót [zł] |
|---|---|---|---|---|---|---|---|
| 13 | Łożyska | Oczyszczenie lub wymiana skorodowanych elementów stalowych łożysk | 1 | szt. | 4.00 | 5000.00 | 20000.00 |
