OPINIA GEOTECHNICZNA
NR 3/238/2023

Przedmiot opracowania: Rozpoznanie geotechniczne na drodze powiatowej na odc.
 Annopole Stare-Zborowskie, powiat zduńskowolski, gmina
 Zduńska Wola.

Celem opracowania niniejszej opinii geotechnicznej jest ustalenie aktualnego stanu konstrukcji nawierzchni drogi powiatowej jako rozpoznanie pod przyszłą inwestycję remontową dla tego obszaru.

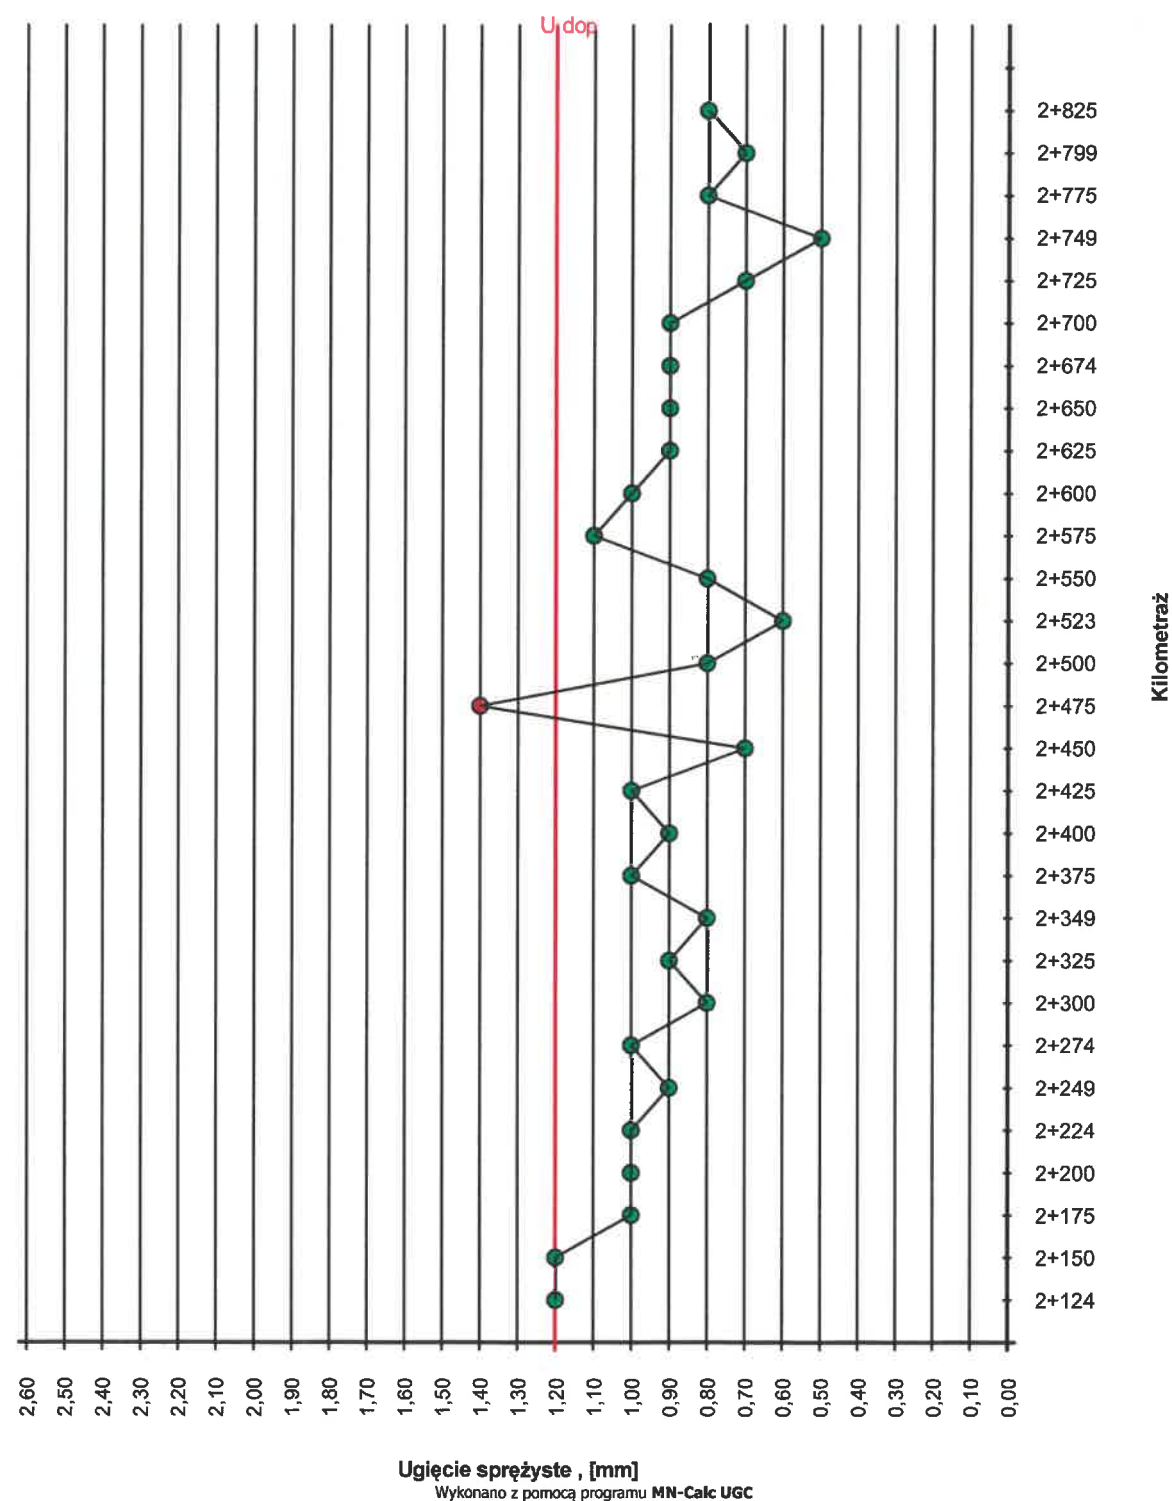
GRAFICZNA INTERPRETACJA UGIĘĆ SPRĘŻYSTYCH

Ugięcie dopuszczalne : U dop = 1,2 mm Odcinek Km: 2+124 ÷ 2+825 Strona : Lewa
