## **TOM 2. PROJEKT TECHNICZNY**

### **Część 2.1. PROJEKT ARCHITEKTONICZNO-KONSTRUKCYJNY**

Nazwa zamierzenia budowlanego	<b>NAPRAWA Z PRZEBUDOWĄ STROPÓW NAD PIWNICĄ DLA BUDYNKU MIESZKALNEGO WIELORODZINNEGO - SZCZECIN UL. NIEMIERZYŃSKA 9</b>
Lokalizacja	<b>Budynek wielorodzinny - 71-436 Szczecin ul. Niemierzyńska 9, DZIAŁKA NR 1/14, obręb 1010 Szczecin, woj. zachodniopomorskie</b>
Jednostka ewid.	gm. <b>Szczecin</b>
Obręb ewid.	Obręb 1010 Szczecin
Nr działki	Działka nr 1/14 Szczecin
Kateg. obiektu	Kat. XIII (bud. mieszkalny)
Inwestor	<b>GMINA MIASTO SZCZECIN reprezentowana przez ZARZĄD BUDYNKÓW I LOKALI KOMUNALNYCH ZAKŁAD BUDŻETOWY 70-546 SZCZECIN UL. MARIACKA 25</b>

### 3.2. OCENA STANU TECHNICZNEGO BUDYNKU POD KĄTEM PROJEKTOWANEGO REMONTU I PRZEBUDOWY STROPU NAD PIWNICĄ

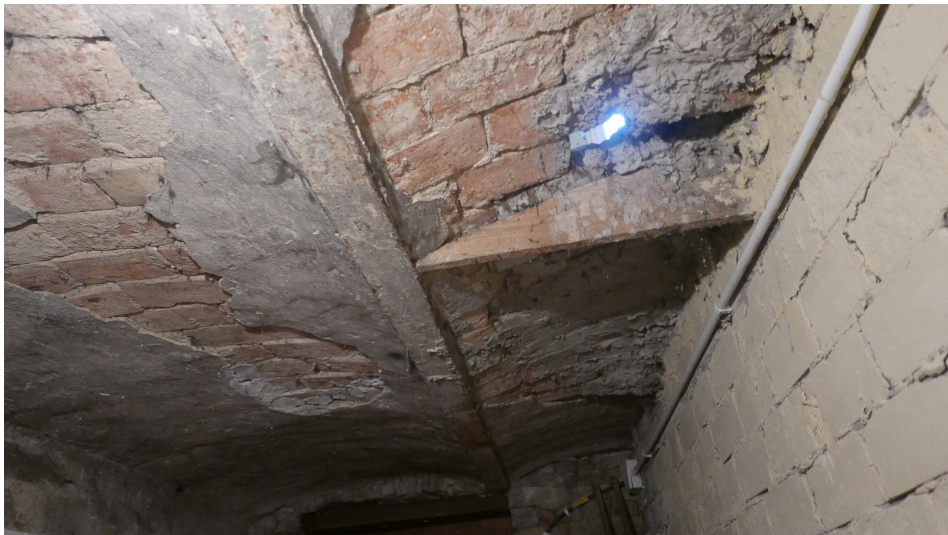
- **Ocena stropów nad piwnicą:**
  - **Strop odcinkowy ceglany** na szynach kolejowych w dwóch polach między ścianami konstrukcyjnymi (patrz rzuty inwentaryzacyjne) – z obliczeń statycznych wynika, że szyny nie mają odpowiedniej wytrzymałości dla wymagań współczesnych dla stropu i przekroczone są wskaźniki wytrzymałości i ugięcia – **stropy wymagają wzmocnienia**

Fot. 4 Strop odcinkowy uszkodzony

**P2.** Uzupełnienie ubytków cegieł, spoin i tynku na spodzie stropów odcinkowych zaprawą cementową, a w pom. 10 na parterze również z góry

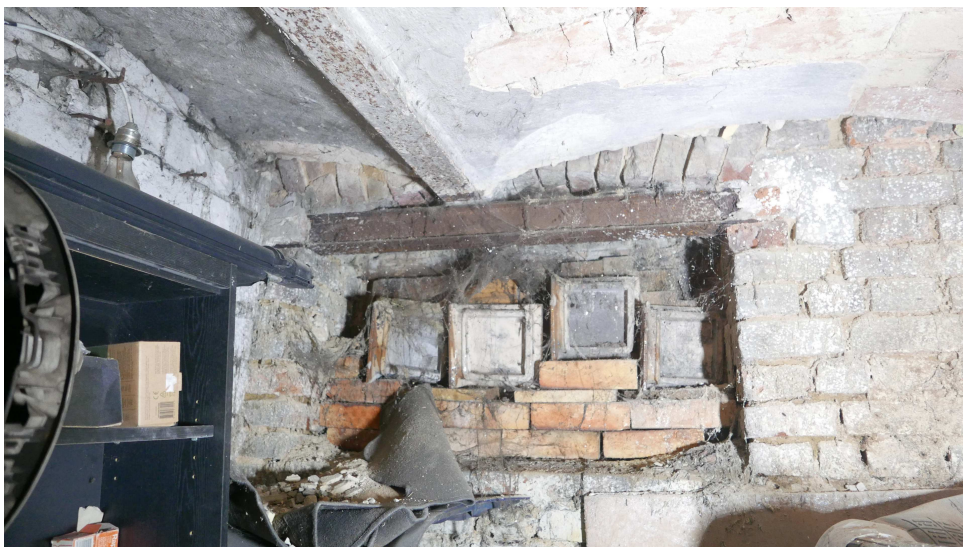
Fot. 5 Strop odcinkowy uszkodzony

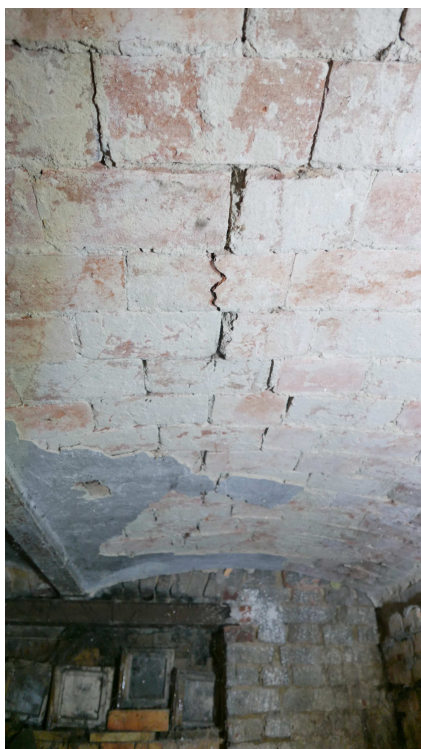
Fot. 6 Strop odcinkowy uszkodzony

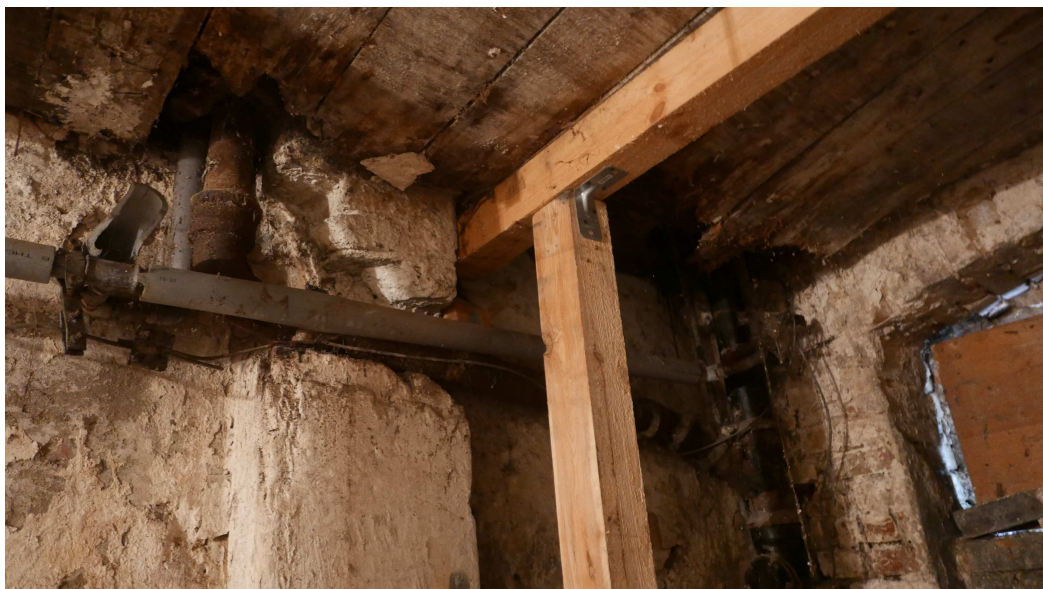
- **Za wyjątkiem**
      - **Stropu pod kuchnią lokalu nr 2** – strop częściowo zarwany w wyniku całkowitego uszkodzenia belki stropowej w wyniku wilgoci i przecieków w kuchni i kanalizacji – strop wymaga wymiany

Fot. 8 Uszkodzony, podstemplowany strop pod kuchnią lokalu nr 2

**P12.** Wykonanie remontu uszkodzonych podczas prac ścian i tynków w pom. kuchni nr 1 na parterze w lokalu nr 2 z malowaniem

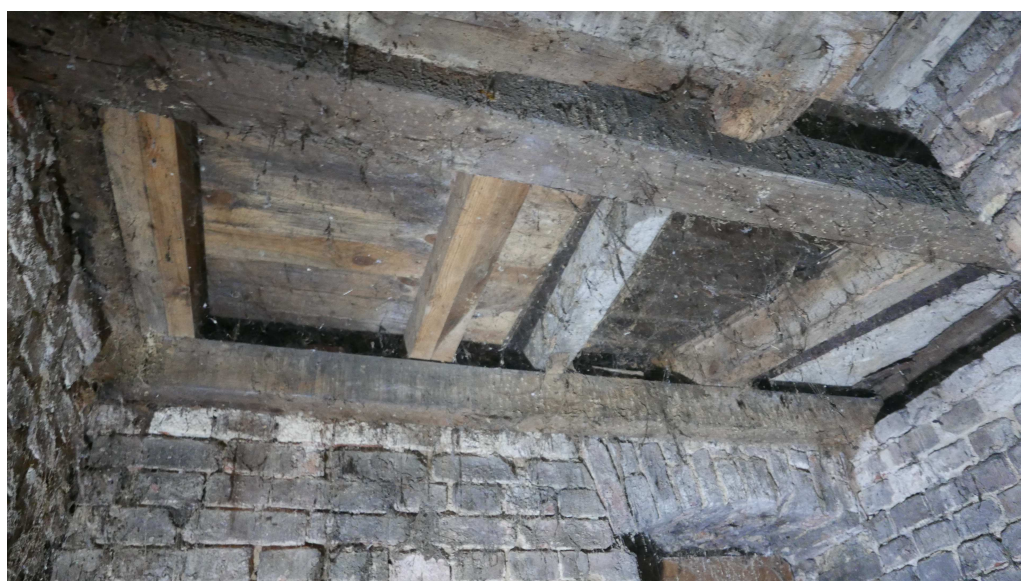
- **Podestu wejściowego klatki schodowej** – część belek uległa znacznemu zniszczeniu w wyniku korozji biologicznej i wymaga dodatkowego podparcia. Docelowo podczas remontu kapitalnego budynku, zaleca się wymianę stropu klatki schodowej nad piwnicą na masywny

Fot. 9 Uszkodzony podest wejściowy klatki schodowej

**P16.** Wzmocnienie belek drewnianych podestu wejściowego klatki schodowej nad piwnicą poprzez zamontowanie dodatkowych belek drewnianych opartych na ścianach poprzecznych, pod istniejącymi belkami uszkodzonymi przez korozję biologiczną.

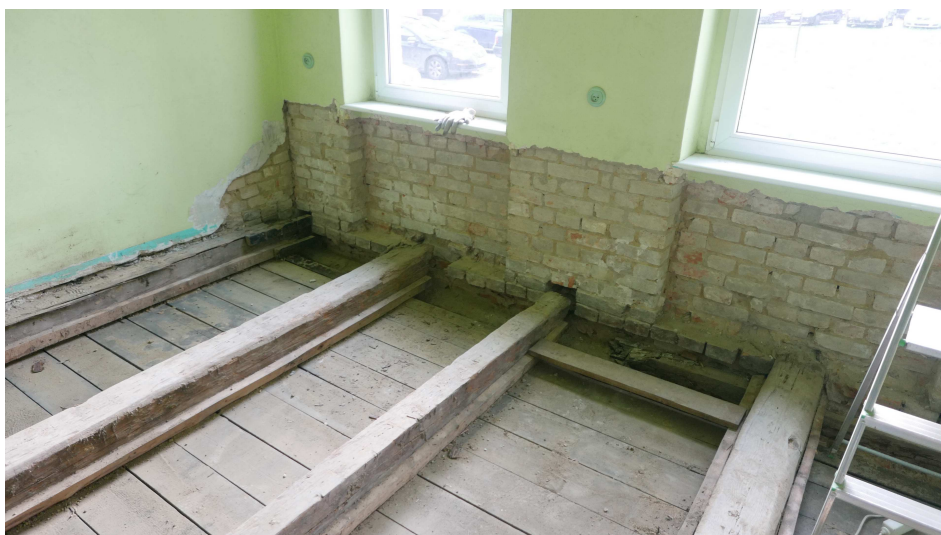
- **Stropu pod pomieszczeniem nr 9 lokalu nr 1**, gdzie czoła belek są zniszczone i ucięte na podparciu na ścianie i są podparte prowizorycznie dwuteownikiem pod stropem – strop wymaga wymiany

Fot. 13 Odkryty, uszkodzony strop w pom. nr 9 w lokalu nr 1

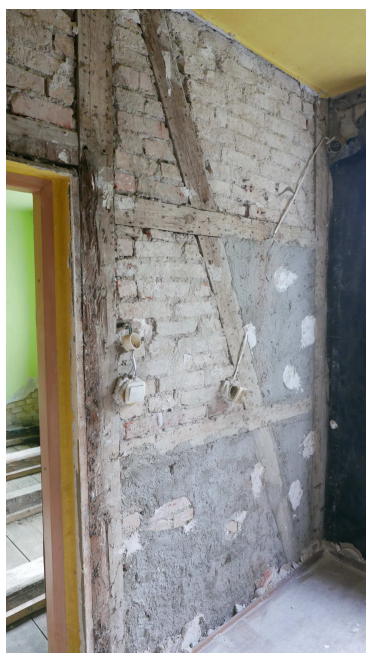
- o **ściany wewnętrzne podłużne i poprzeczne nadziemna - o konstrukcji ryglowej (szkielet drewniany z wypełnieniem cegłą gr. 12 cm)**
  - o układ konstrukcyjny podłużny z belkami stropowymi drewnianymi opartymi na ścianach podłużnych

Fot. 11 Ściana ryglowa podłużna budynku

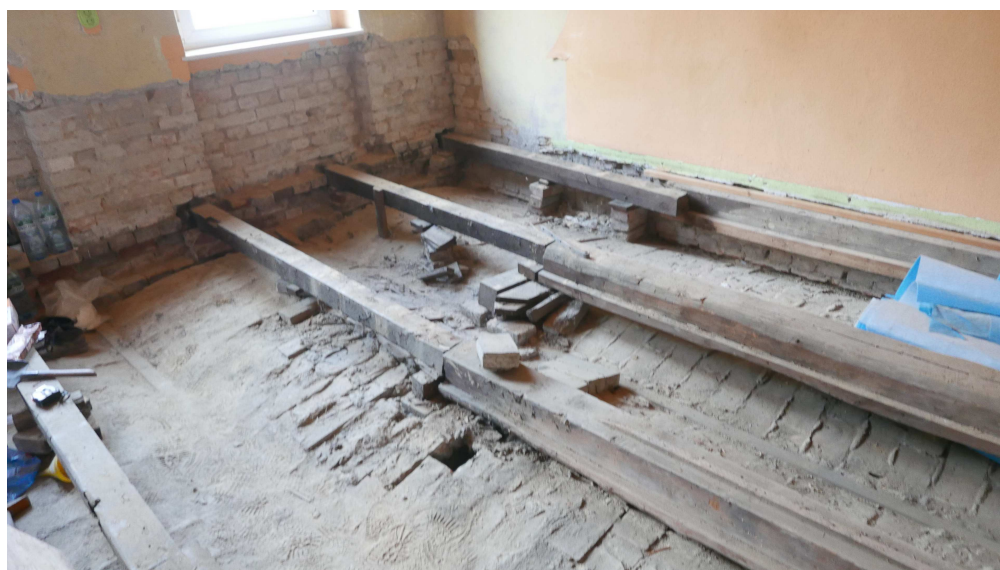
- **w pomieszczeniu nr 10** na parterze, strop odcinkowy jest odkryty, ma niewielkie ubytki i wymaga uzupełnienia, wzmocnienia i wykonania warstw wierzchnich z ociepleniem

- **Stropu pod pomieszczeniem nr 10 lokalu nr 1**, gdzie legary (stare belki stropowe) są sztukowane i podparte prowizorycznie na stopie odcinkowym – wymaga nowych warstw wierzchnich

Fot. 14 Odkryty, uszkodzony strop odcinkowy w pom. nr 10 w lokalu nr 1
