ZDP KŁODZKO

KARTA REMONTOWA ZDARZENIA DROGOWEGO

Lokalizacja i opis zdarzenia : droga powiatowa nr 3228D St.Waliszów

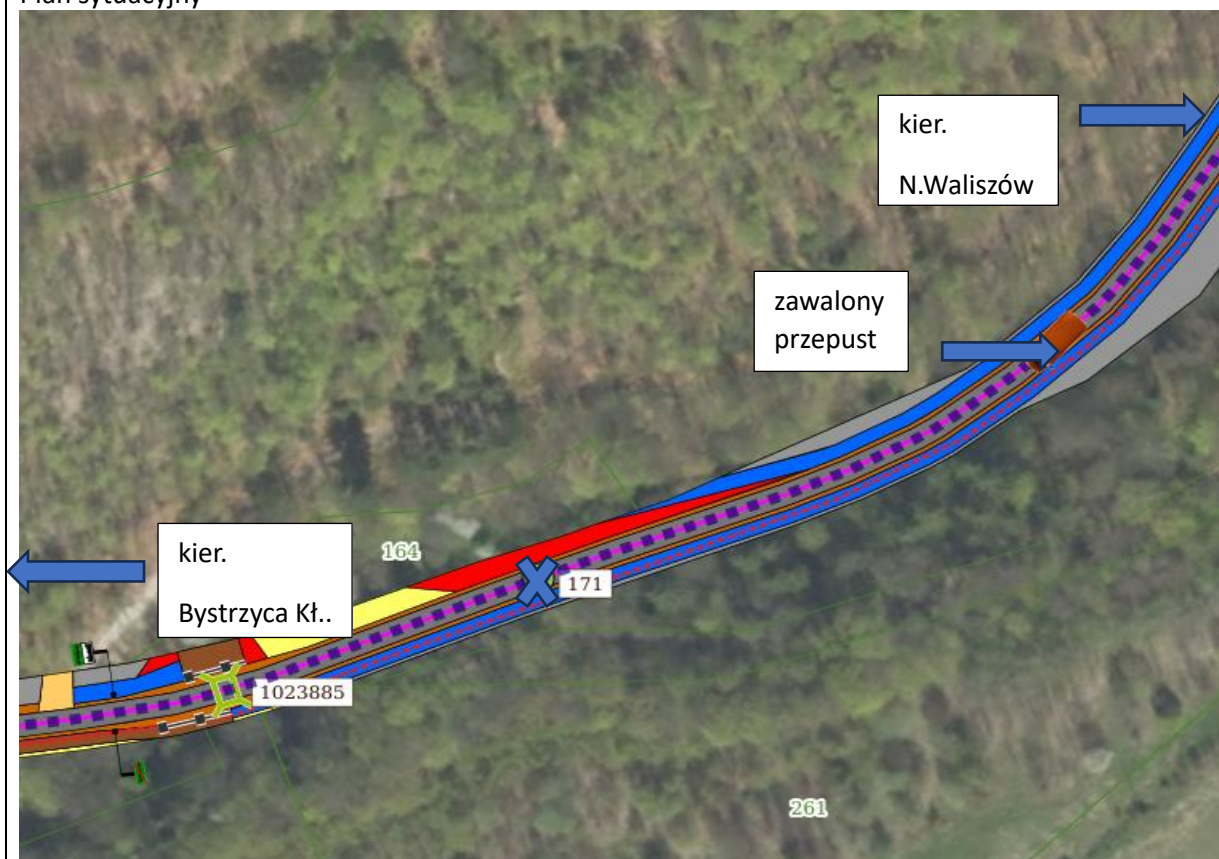
Plan sytuacyjny

Zawalony przepust drogowy w km 9+465. Stary kamienny przepust o przekroju 0,5x0,6 jest zawalony od strony wlotu – brak pobocza , wyrwa do krawędzi jezdni oraz od strony wylotu przy krawędzi jezdni. Jego drożność jest bardzo istotna – odprowadza on spore ilości wód opadowych ze sporej powierzchni terenu przyległego do drogi na drugą stronę do rzeki. W wyniku braku drożności wody opadowe płyną dalej rowem przydrożnym kumulując się i niszcząc elementy korpusu drogowego poniżej przepustu na długości ok.200m. Konieczna przebudowa na nowy rurowy o śred. min. 60cm i dług 10m z wylotem w murze oporowym.
