DOKUMENTACJA FOTOGRAFICZNA WRAZ Z OPISEM STANU ISTNIEJĄCEGO

Przedmiotem opracowania jest opis i dokumentacja fotograficzna istniejącego stanu zagospodarowania terenu, na którym jest realizowana „Koncepcja budowy miejsc postojowych na os. Willowym w rejonie budynków nr 3, 4, 5, 6, 7, 8, 9 wraz z odwodnieniem, oświetleniem oraz przekładkami kolidującego uzbrojenia.”

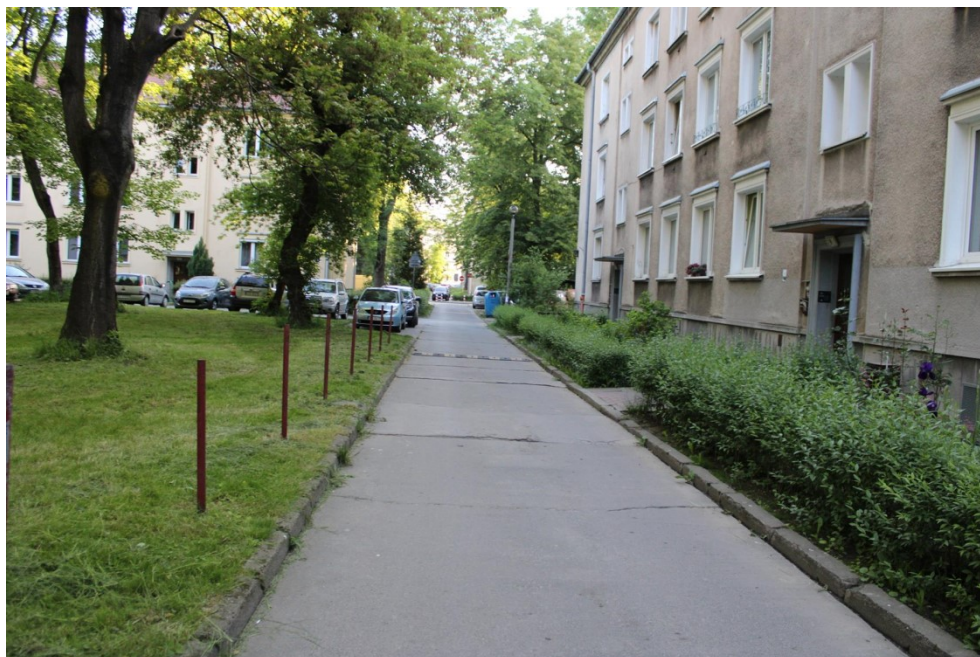
Osiedlowa droga wewnętrzna poprowadzona jest wokół terenu ograniczonego budynkami os. Willowe 3, 4, 5, 6, 7, 8, i 9. Składa się z jezdni szer. około 3,00m o nawierzchni bitumicznej. Okala ona teren zielony, porośnięty zielenią wysoką i niską.

Zdj.1. Osiedlowa droga wewnętrzna.

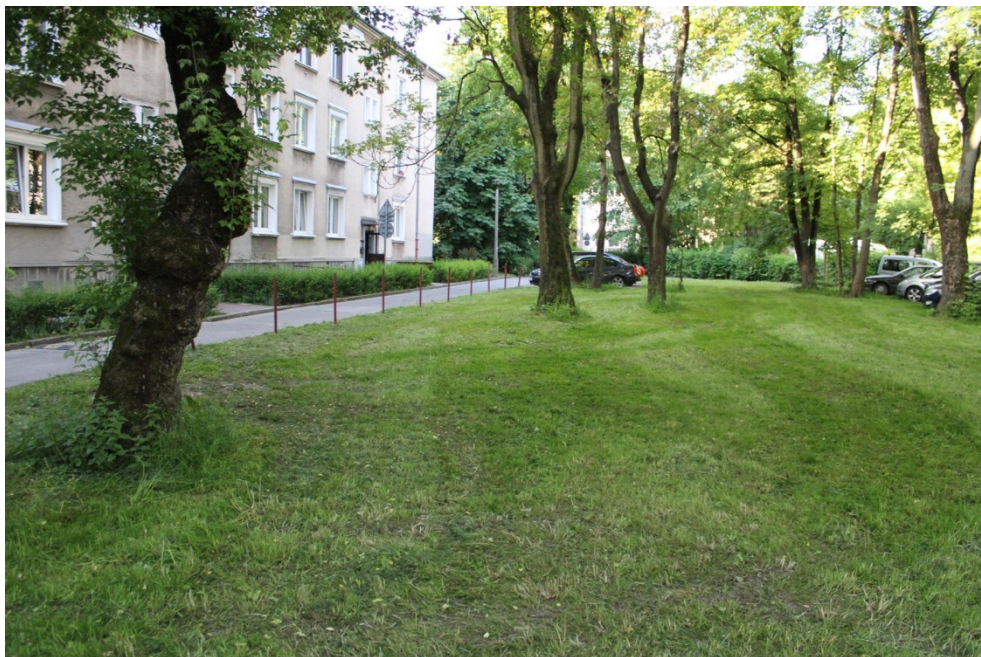
Zdj.2. Zieleń wysoka na terenie wewnątrzsiedlowym.

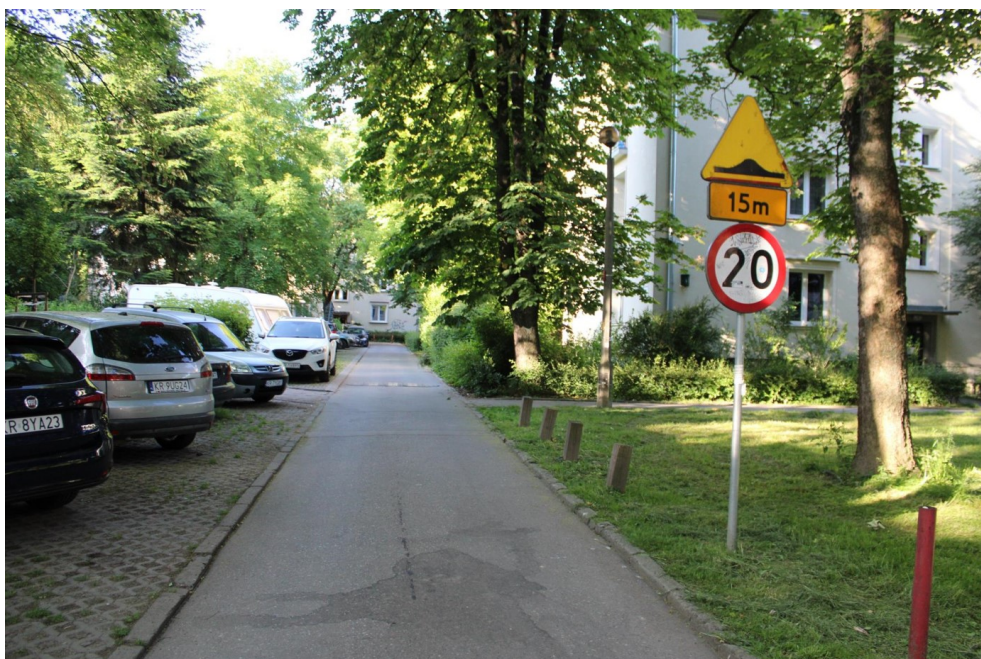
Na całej długości drogi wewnętrznej znajdują się trzy progi zwalniające. Są one oznakowane znakami pionowymi A-11a, T-1 i B-33, ograniczającym prędkość do 20km/h.

Zdj.3. Jeden z progów zwalniających.

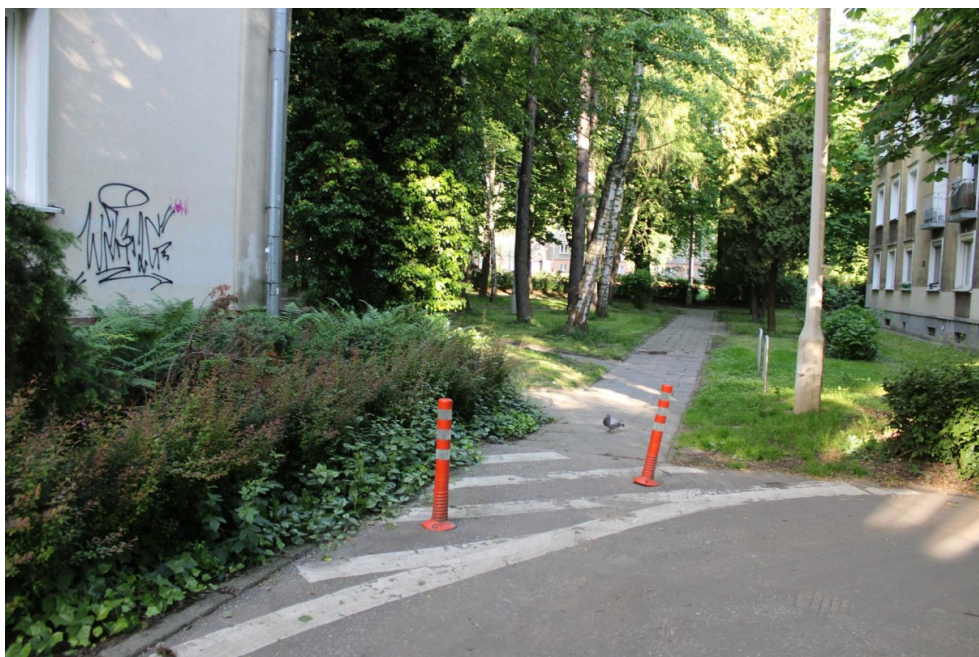
W narożu drogi, w południowej jej części, liniami P-7b i P-21a została oznaczona powierzchnia wyłączona oraz zamocowane dwa słupki blokujące U-12c, zapobiegające parkowaniu pojazdów w tym miejscu.

Zdj.4. Powierzchnia wyłączona.

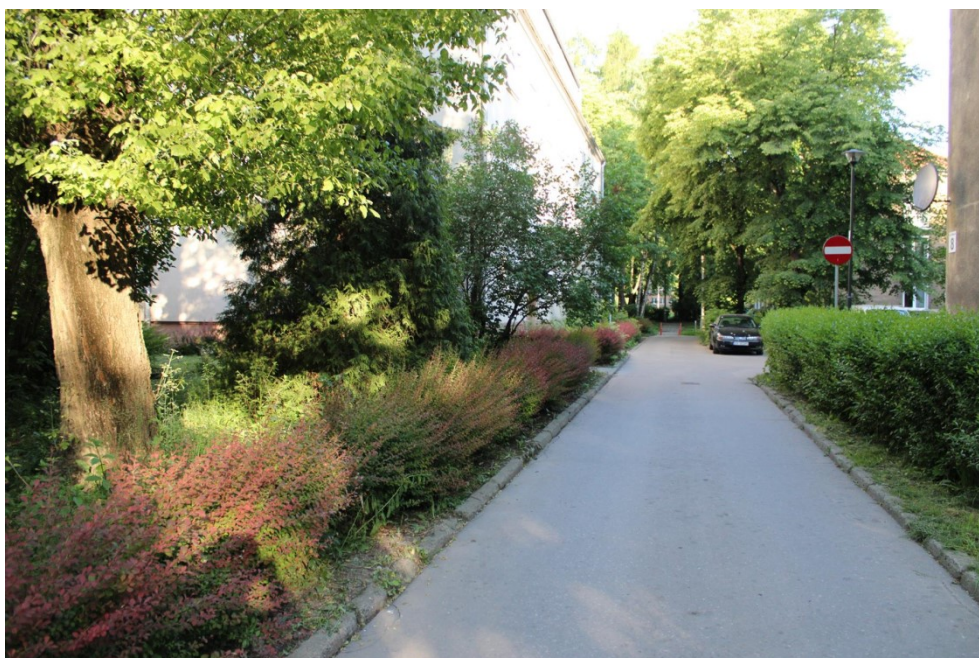
Wyjazd i wjazd z drogi wewnątrzosiedlowej jest możliwy od strony północnej, poprzez łącznik z ulicą Orkana, natomiast poprzez łącznik od strony wschodniej możliwy jest tylko wyjazd, ze względu na ustawiony znak pionowy B-2 „zakaz wjazdu”.

Zdj.5. Znak „zakaz wjazdu” na jednym z łączników.

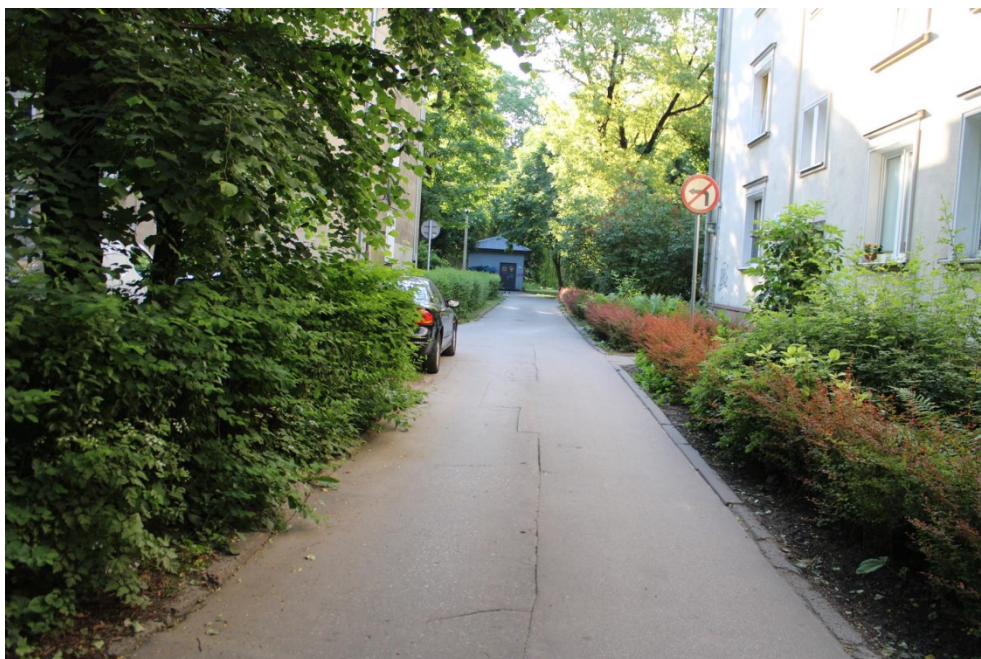
Zdj.6. Znak „zakaz skrętu w lewo” powodujący brak możliwości ruchu okrężnego wokół terenu wewnątrzosiedlowego.

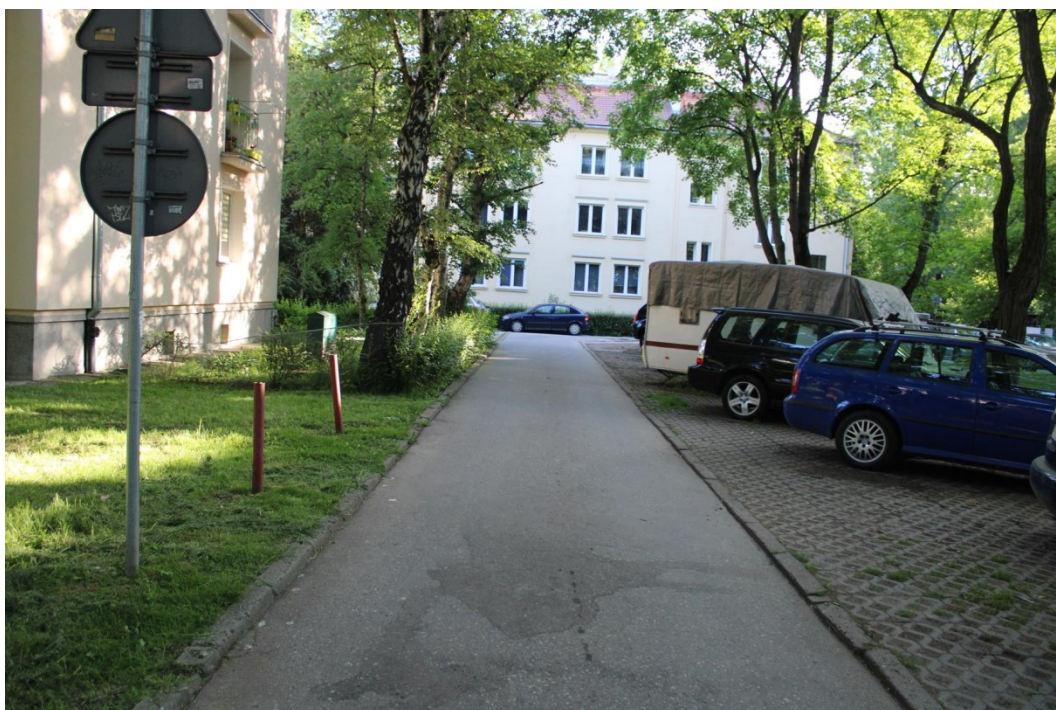
Wokół drogi osiedlowej znajdują się miejsca, na których parkują samochody w sposób prostopadły, ukośny i równoległy. Mają one nawierzchnię z płyt betonowych ażurowych, płyt betonowych chodnikowych, bitumiczną oraz nawierzchnię gruntową.

Zdj.7. Parkowanie ukośne w zatoce postojowej z płyt betonowych ażurowych.

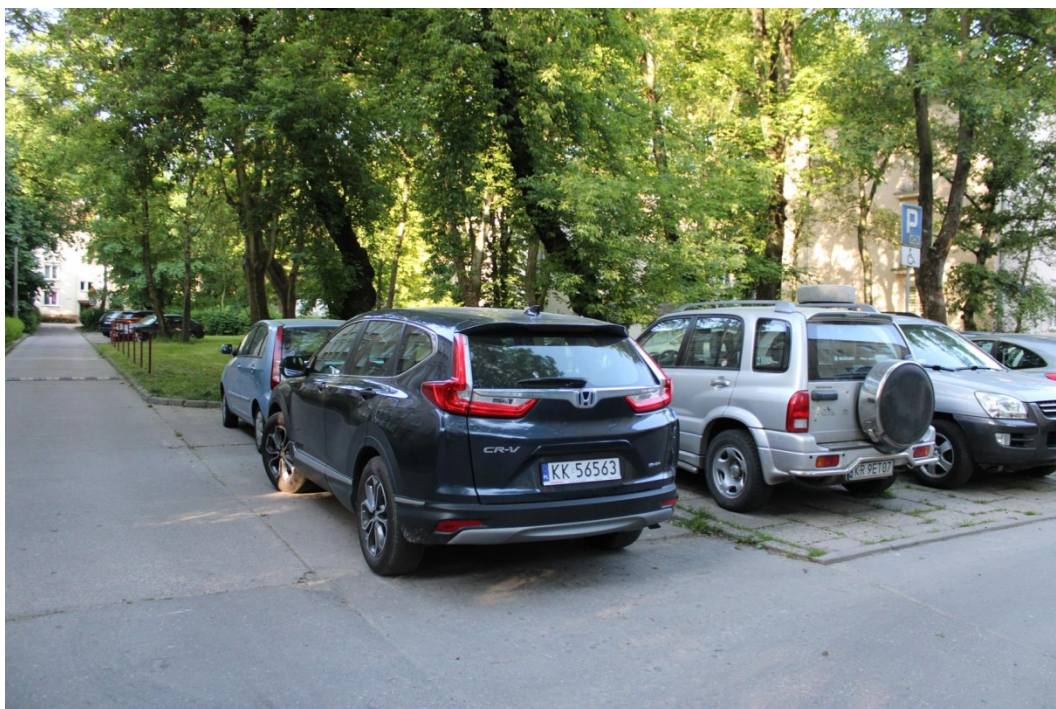
Zdj.8. Parkowanie prostopadłe na terenie wewnątrzsiedlowym.

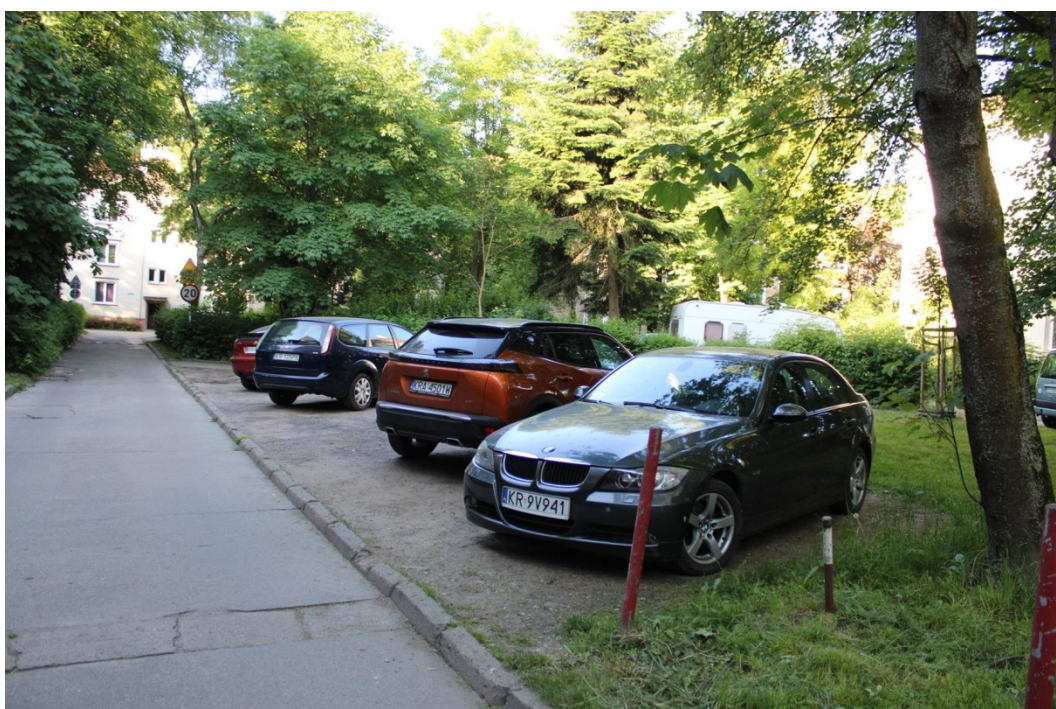
Zdj.9. Parkowanie na terenie o nawierzchni gruntowej.

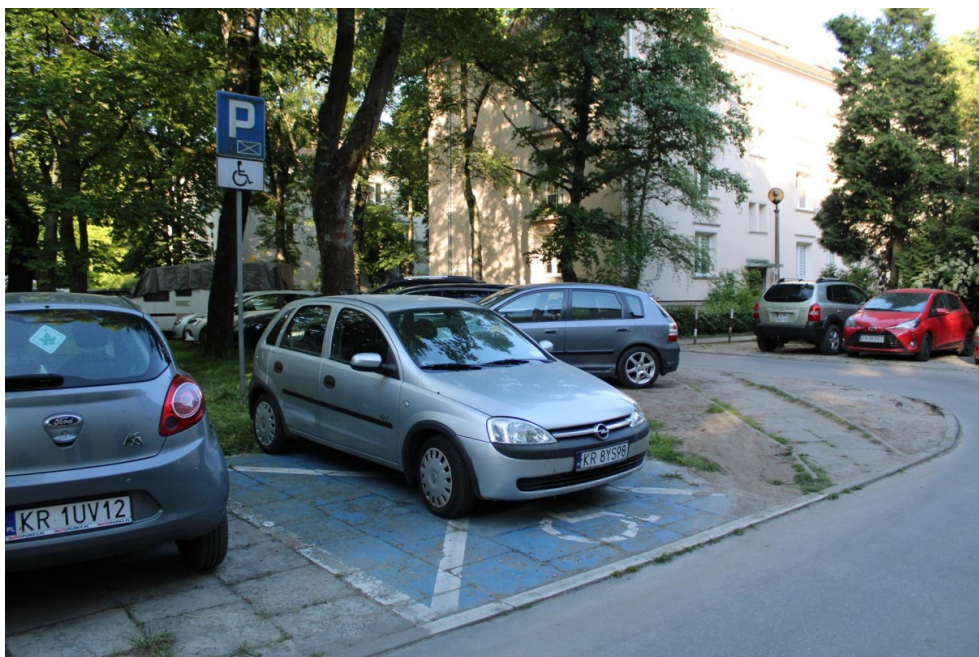
Na analizowanym obszarze zostały wyznaczone trzy miejsca postojowe dla pojazdów osób z niepełnosprawnością, z czego dwa oznakowane znakami pionowymi D-18a i T-29 oraz poziomymi P-20 i P-24, a jedno z nich jedynie znakami pionowymi D-18a i T-29.

Zdj.10. Jedno z miejsc przeznaczonych do parkowania pojazdów osób z niepełnosprawnością oraz niewielki fragment chodnika z płyt betonowych.

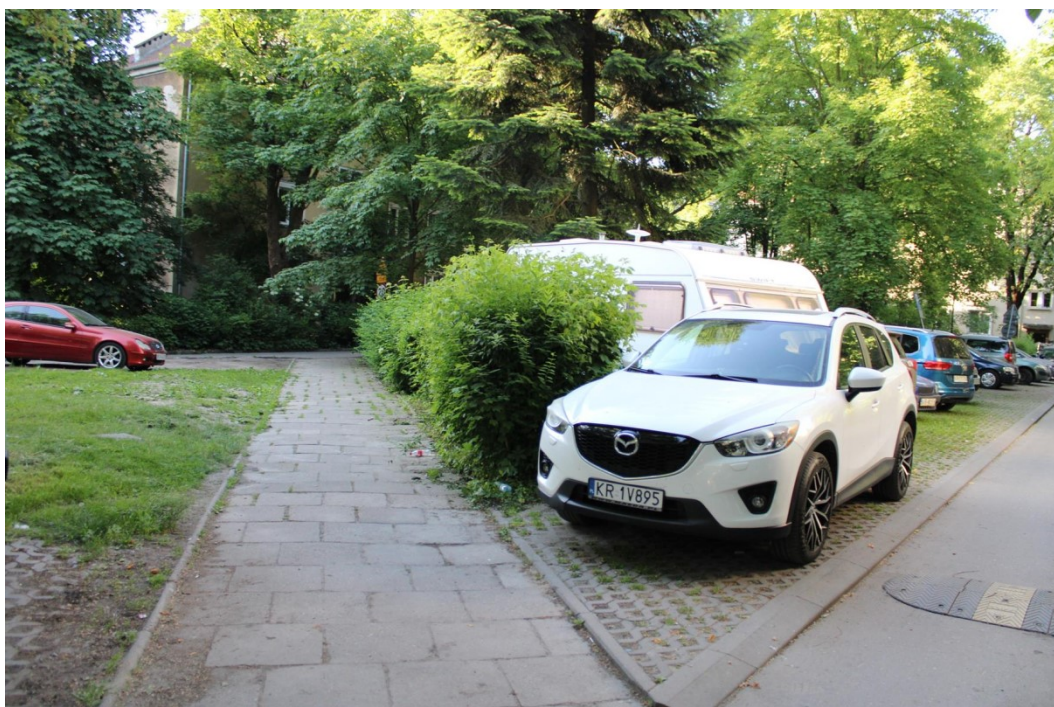
Przez środek terenu zielonego, ograniczonego drogami wewnętrznymi, przebiega droga dla pieszych o szer. 2m i nawierzchni z płyt betonowych.

Zdj.11. Droga dla pieszych przebiegająca w poprzek terenu zielonego.

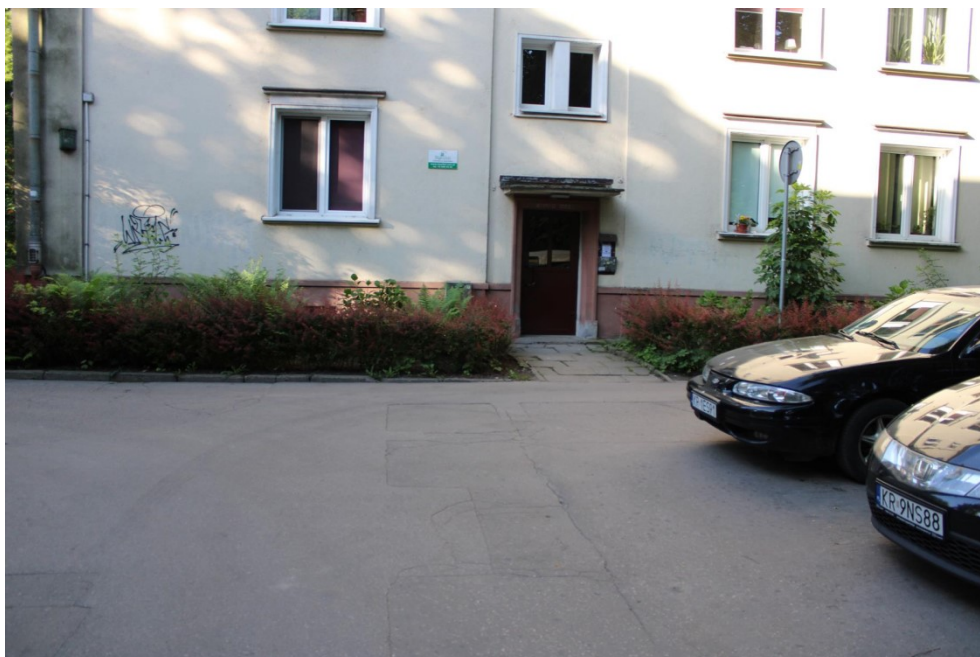
Dojścia do budynków mieszkalnych mają nawierzchnię z płyt betonowych oraz kostki betonowej i zostały wyprowadzone wprost z jezdni drogi wewnętrznej. Wzdłuż budynków znajdują się zieleńce z zielenią niską oraz wysoką. Całość terenu jest oświetlona latarniami ulicznymi,

Zdj.12. Jedno z dojść, dostępne bezpośrednio z drogi wewnętrznej, prowadzące do wejścia do budynku mieszkalnego wielorodzinnego.

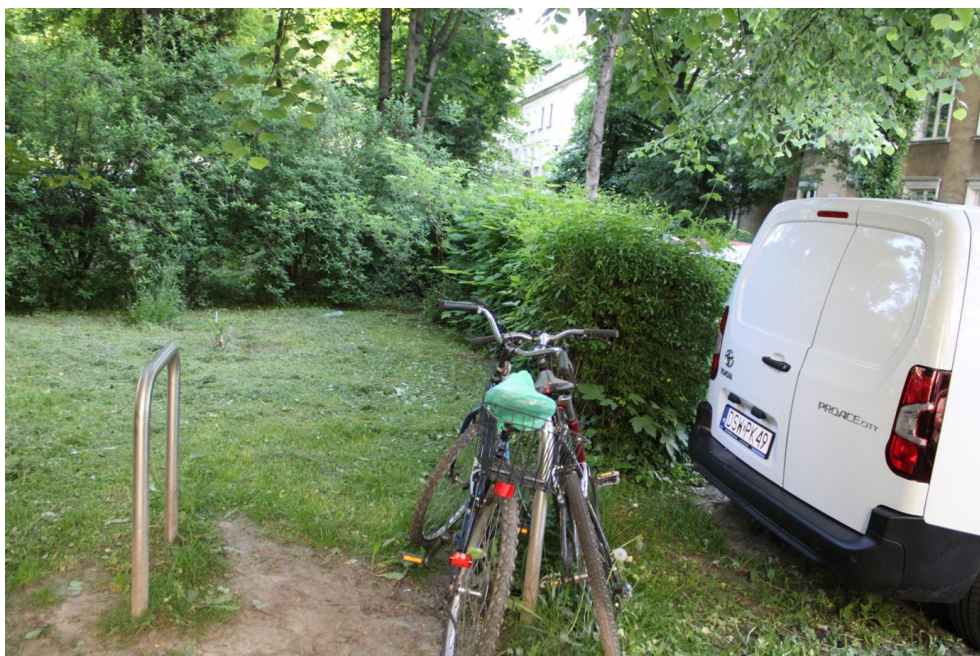
Zdj.13. Stojaki rowerowe na wewnętrznym terenie zielonym
