•REMONT STROPU NAD PRZEJAZDEM W PRZYZIEMIU
•REMONT MUROU OPOROWEGO PODTRZYMUJĄCEGO STROP
•REMONT SCHODÓW ZEWNĘTRZNYCH
PROWADZĄCYCH NA TEN STROP
•REMONT WYKOŃCZENIA, BALUSTRAD I ODWODNIENIA
TARASU NA TYM STROPIE
W BUDYNKU COLLEGIUM ALTUM
UNIwersYTETU EKONOMICZNEGO
POZNĄŃ UL.POWSTAŃCÓW WIELKOPOLSKICH 16

PROJEKT TECHNICZNY

RZUT PRZYZIEMIA I RZUT PARTERU
STAN ISTNIEJĄCY

A2

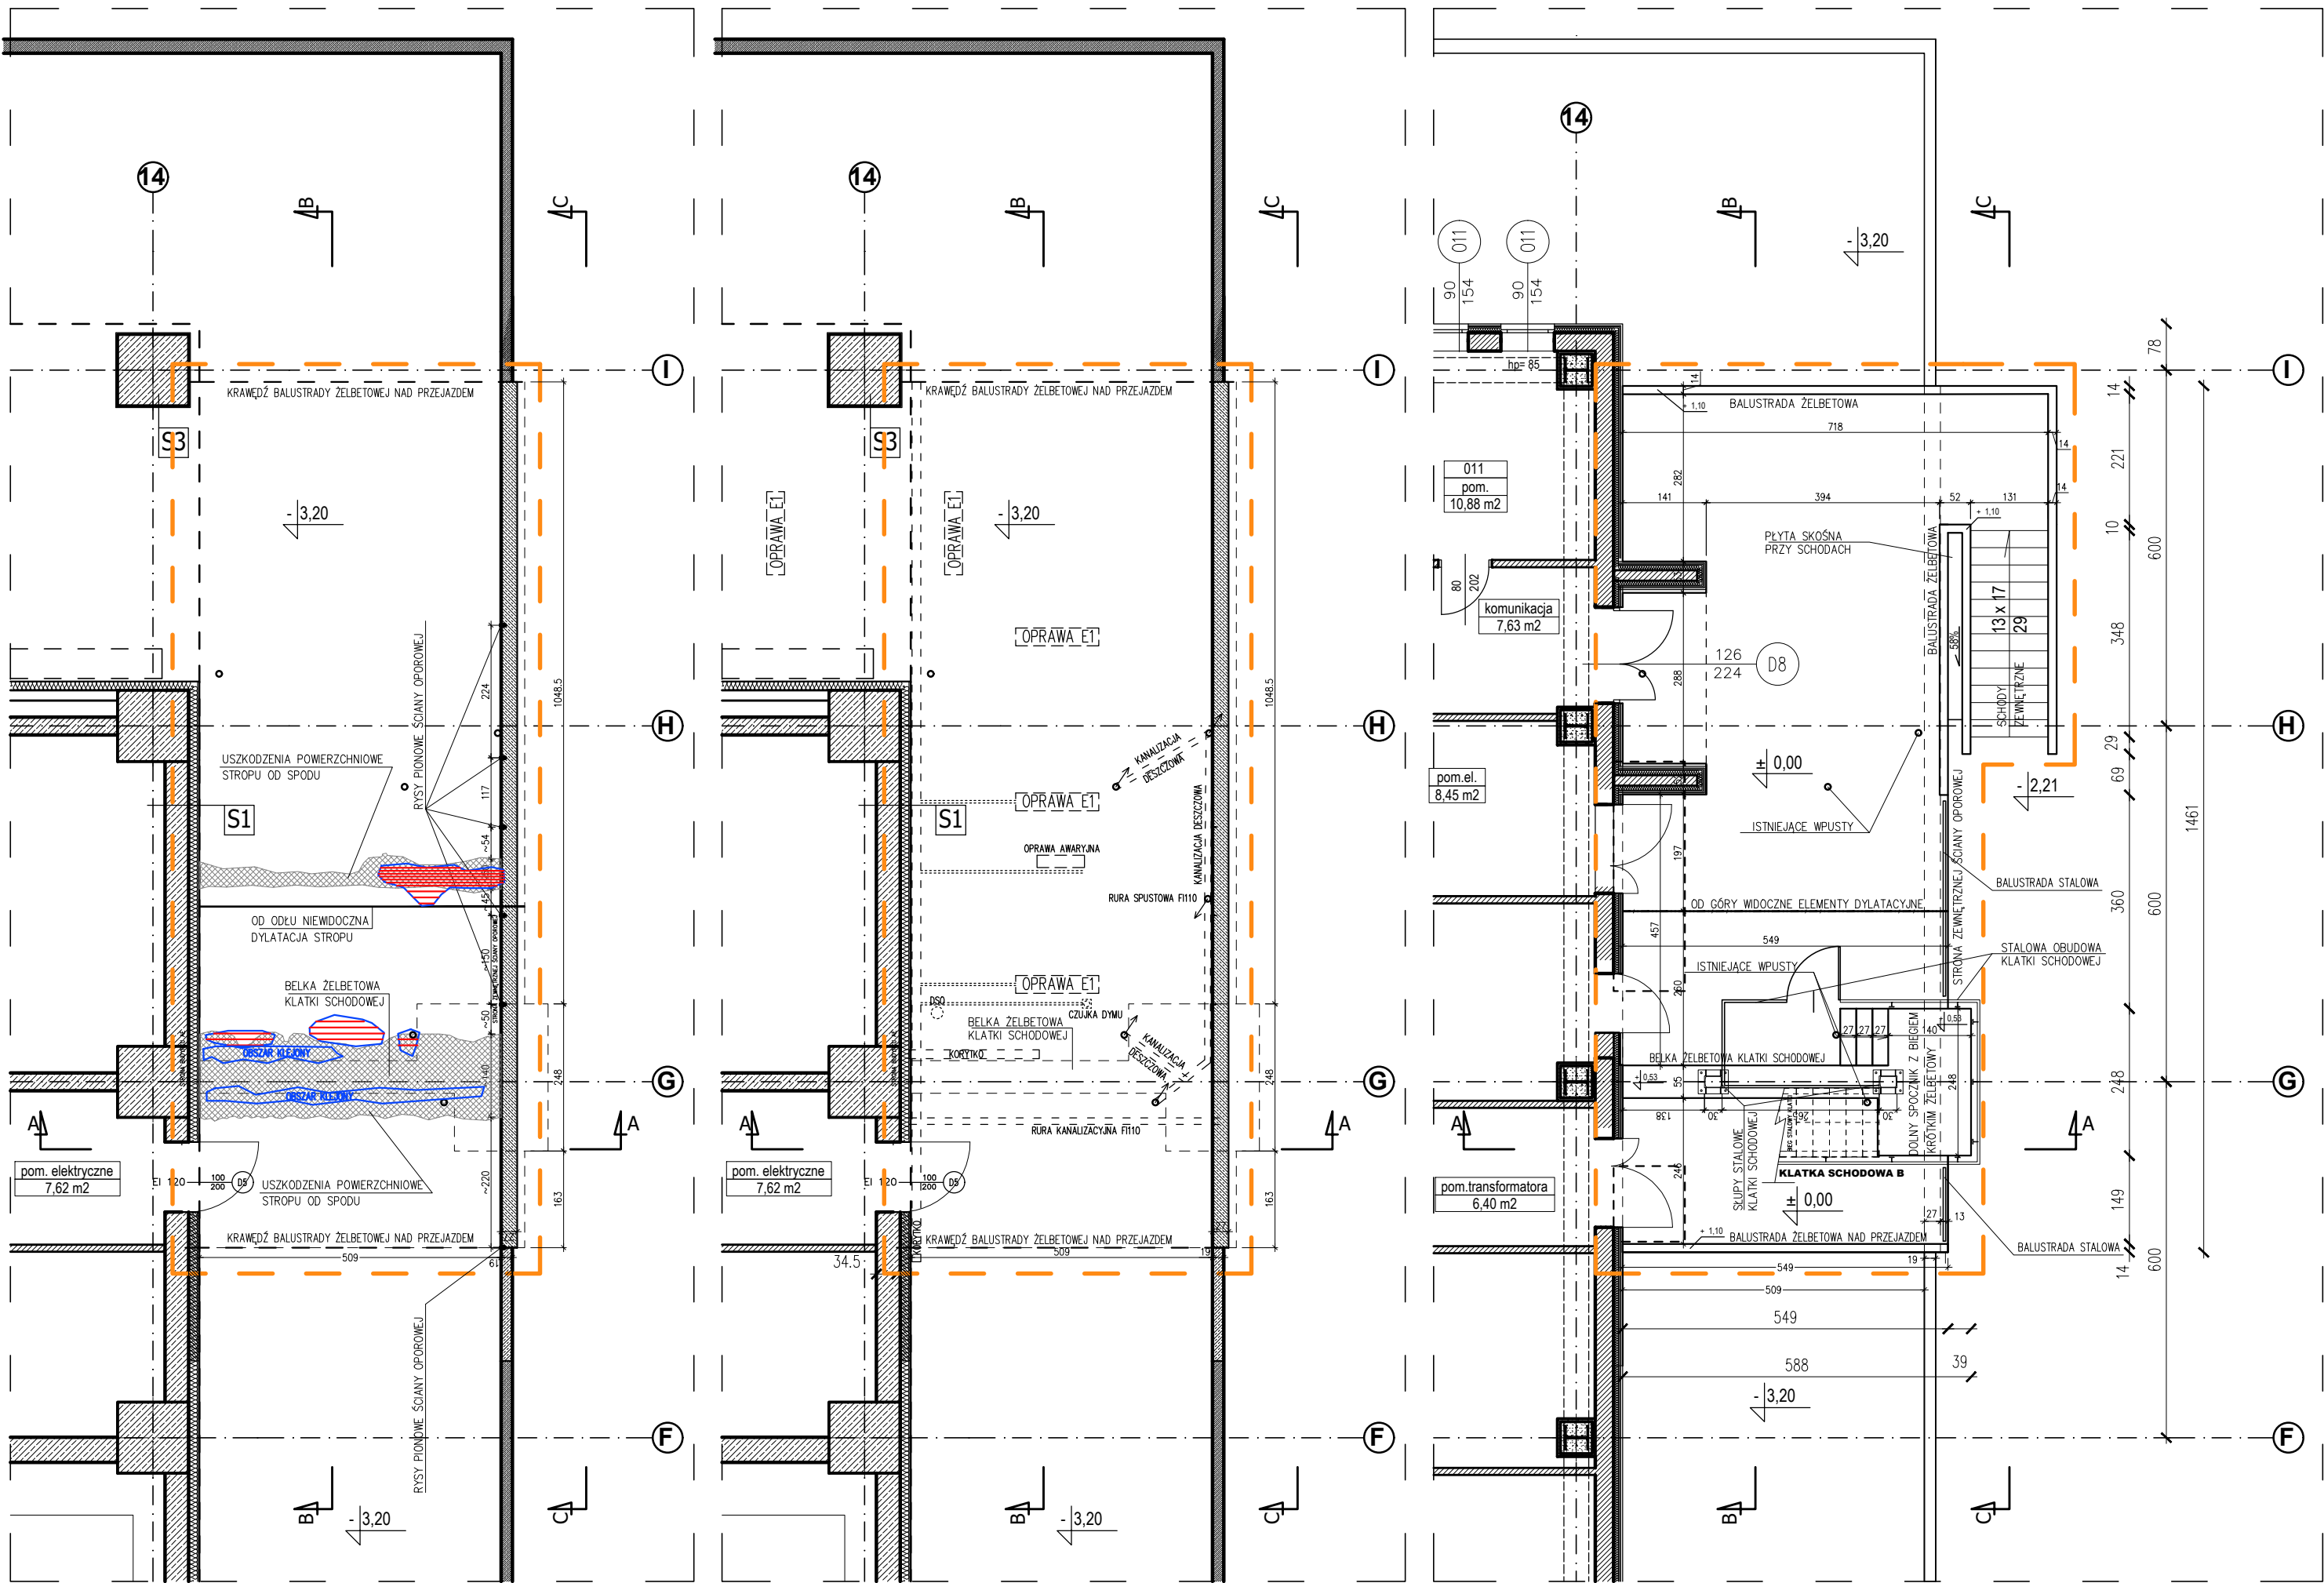
RZUT PRZYZIEMIA - STAN ISTNIEJĄCY
Z ZAZNACZONYMI USZKODZENIAM OD SPODU STROPU

RZUT PRZYZIEMIA - STAN ISTNIEJĄCY
Z ZAZNACZONYMI INSTALACJAMI OD SPODU STROPU

RZUT PARTERU - STAN ISTNIEJĄCY

ODŚLONIĘTE PRĘTY ZBROJENIA DOLNEGO

UBYTEKI BETONU W DOLNEJ STREFIE STROPÓW
UKAZUJĄCE DOLNE ZBROJENIE
