## Inspekcja sekcji - 06.02.2025

Data <b>06.02.2025</b>	Kamera <b>RICO EAB</b>	Pogoda	Nazwa sekcji	Nr. <b>1</b>
Nazwa projektu <b>Focha KD 060225</b>	Samochód czyszczący - osoby <b>MAN - Śliwiński, Heyka, Kostrzewa</b>	Pojazd <b>CG 96027</b>	Operator <b>Adam Radtke</b>	Numer zadania <b>1</b>

Miasto/wieś <b>Grudziądz</b>	Górny wąż <b>D1</b>	Długość rury [m] <b>0</b>
Ulica <b>Focha</b>	Wąż <b>Właz</b>	Długość sekcji [m] <b>66,00</b>
Sytuacja <b>główna ulica</b>	Dolny wąż <b>D2</b>	Skontrolowana długość [m] <b>34,62</b>
Numer mapy 1	Wąż	Rok budowy
Profil [mm] <b>Okrągły 350mm</b>	Cel inspekcji	Planowanie inwestycji
Rodzaj sekcji <b>kanalizacja deszczowa</b>	Metoda inspekcji	Inspekcja od wjazdu
Wykorzystanie <b>przewód odpływowy lub kolektor ścieków deszczowych</b>	Kierunek inspekcji	<b>W dół</b>
Material <b>Kamionka</b>	Wyczyszczone	<b>Tak</b>
	Uwagi

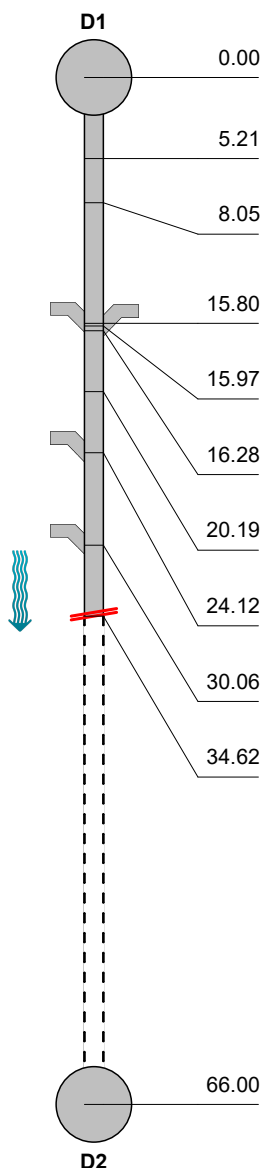
1:486 m + Kod Obserwacja

5.21	BABBA	Szczelina, pęknięcie wzdłużne, 1mm szeroki przy 12 godz.
8.05	BABBC	Szczelina, pęknięcie złożone, 1mm szeroki od 12 godz. do 12 godz.
15.80	BCAAB	Połączenie, łącznik, przyłącze zamknięte, 150mm wysoki przy 3 godz.
15.97	BCADA	Połączenie, proste połączenie - wywiercone, otwarte, 150mm wysoki przy 9 godz.
16.28	BABBA	Szczelina, pęknięcie wzdłużne, 1mm szeroki przy 12 godz.
20.19	BABBC	Szczelina, pęknięcie złożone, 1mm szeroki od 9 godz. do 3 godz.
24.12	BCAEA	Połączenie, proste połączenie - wydłutowane, otwarte, 150mm wysoki przy 2 godz.
30.06	BCADA	Połączenie, proste połączenie - wywiercone, otwarte, 150mm wysoki przy 3 godz.
34.62	BDCA	Rezygnacja z inspekcji, przeszkoda

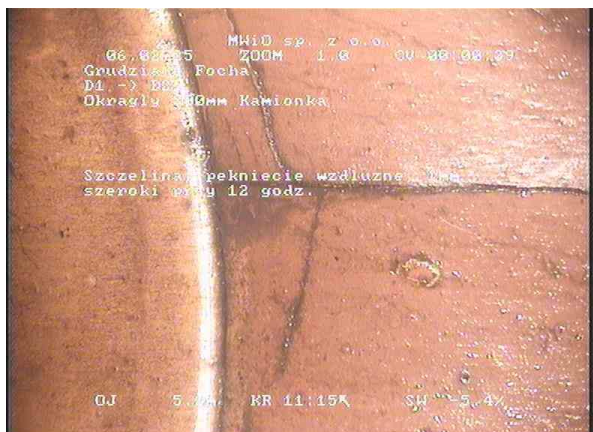
829cb6b8-f486-4bba-8221-e17543c4667d\_20250206\_123636\_984.jpg, 00:00:36, 5.21  
Szczelina, pęknięcie wzdłużne, 1mm szeroki przy 12 godz.

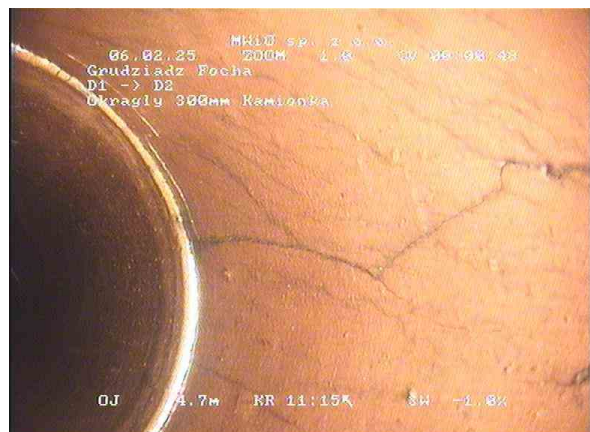
21e69528-a546-4879-9ab8-9a04c9a7de76\_20250206\_123645\_302.jpg, 00:00:36, 5.21  
Szczelina, pęknięcie wzdłużne, 1mm szeroki przy 12 godz.

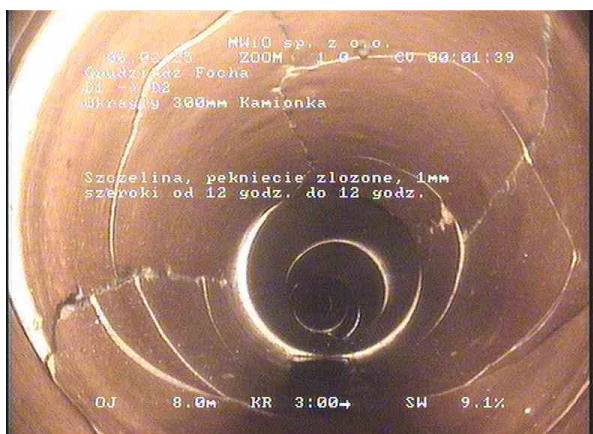
004e88d7-2891-4af5-84aa-92d90472f620\_20250206\_123753\_572.jpg, 00:01:37, 8.05  
Szczelina, pęknięcie złożone, 1mm szeroki od 12 godz. do 12

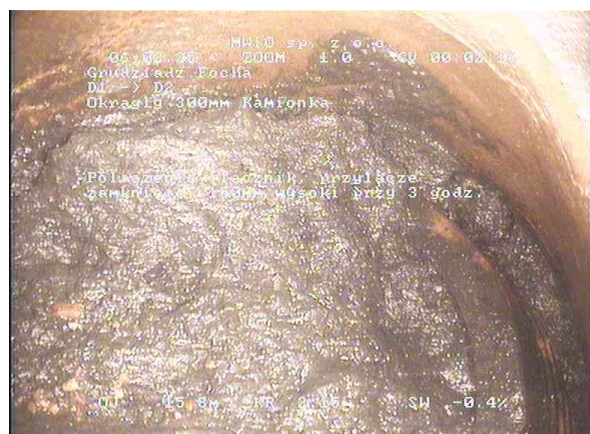
e88bf9d4-57f2-48ac-9041-73ce91dac207\_20250206\_123841\_132.jpg, 00:02:12, 15.80  
Połączenie, łącznik, przyłącze zamknięte, 150mm wysoki przy

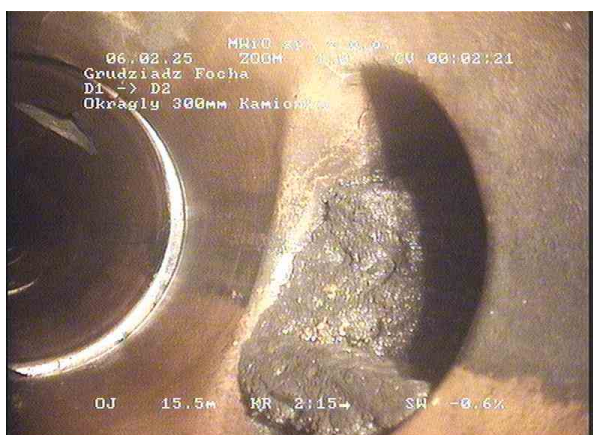
1f9330c4-b2fd-4b97-9819-d6dd77c59628\_20250206\_123845\_831.jpg, 00:02:12, 15.80  
Połączenie, łącznik, przyłącze zamknięte, 150mm wysoki przy

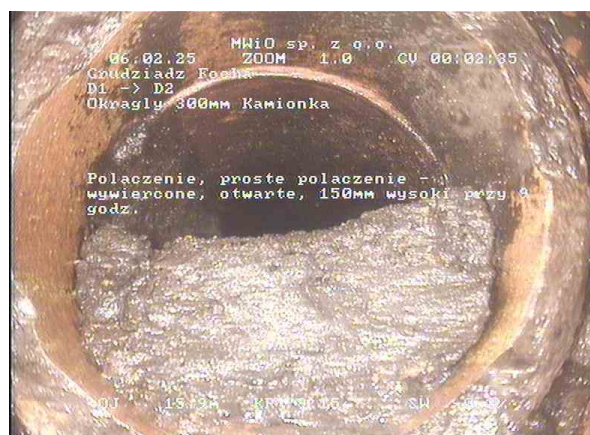
11fccf97-0098-4a92-8968-e2fd0194a9a4\_20250206\_123909\_324.jpg, 00:02:31, 15.97  
Połączenie, proste połączenie - wywiercone, otwarte, 150mm

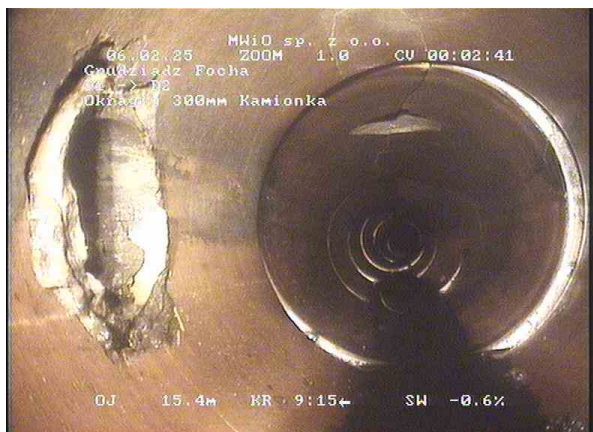
fde9dcf6-67df-48e1-b123-ec72700b95c3\_20250206\_123916\_164.jpg, 00:02:31, 15.97  
Połączenie, proste połączenie - wywiercone, otwarte, 150mm

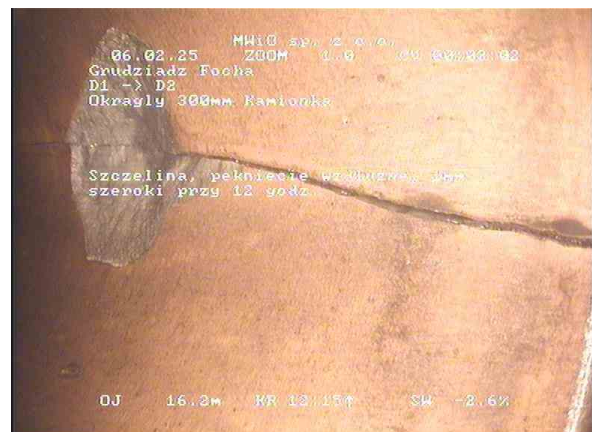
c91e76f5-72c8-484d-a736-e2cd23bf99f9\_20250206\_123949\_680.jpg, 00:02:59, 16.28  
Szczelina, pęknięcie wzdłużne, 1mm szeroki przy 12 godz.

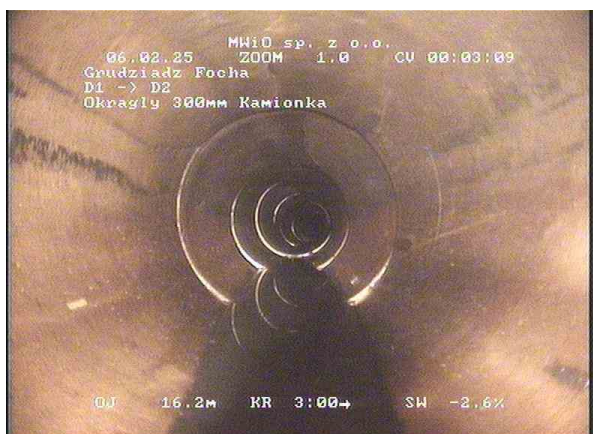
ac1f6b70-620f-4ac8-89f0-68ea16b85097\_20250206\_123956\_662.jpg, 00:02:59, 16.28  
Szczelina, pęknięcie wzdłużne, 1mm szeroki przy 12 godz.

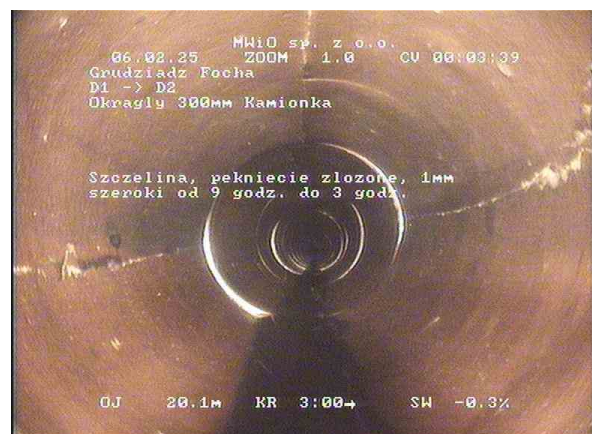
bbba764b-7350-465b-b94d-c792f9e03c41\_20250206\_124048\_353.jpg, 00:03:36, 20.19  
Szczelina, pęknięcie złożone, 1mm szeroki od 9 godz. do 3

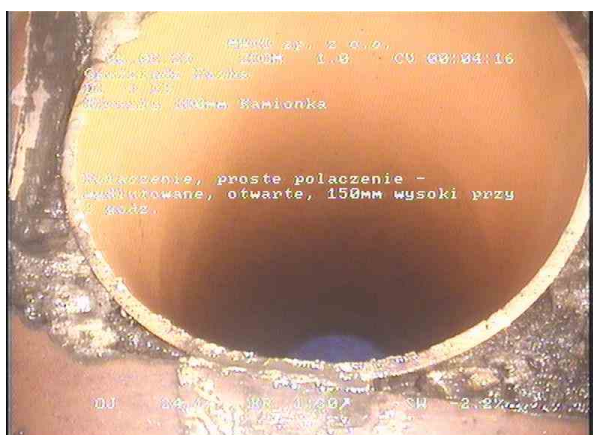
6e3bfe73-f7f3-4913-aab0-0a30a95d1599\_20250206\_124144\_575.jpg, 00:04:13, 24.12  
Połączenie, proste połączenie - wydłutowane, otwarte,

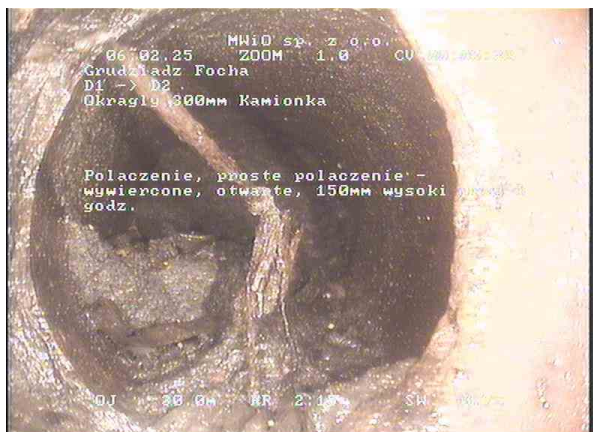
fcabdfb4-a700-4809-8a8c-1eda08aa508d\_20250206\_124314\_595.jpg, 00:05:30, 30.06  
Połączenie, proste połączenie - wywiercone, otwarte, 150mm

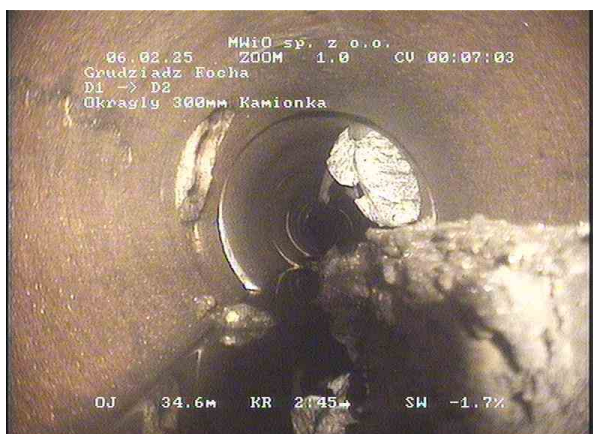
3bbd1098-afad-4ddf-91cc-ce160d126d24\_20250206\_124455\_610.jpg, 00:06:49, 34.62  
Rezygnacja z inspekcji, przeszkoda

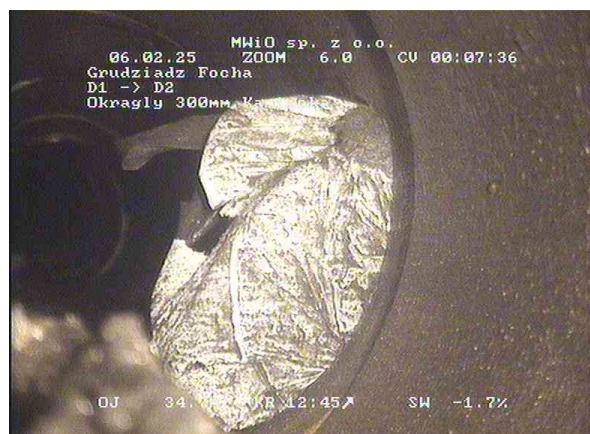
c53e13f8-652d-460f-ad3a-b6df52dbea5c\_20250206\_124528\_579.jpg, 00:06:49, 34.62  
Rezygnacja z inspekcji, przeszkoda

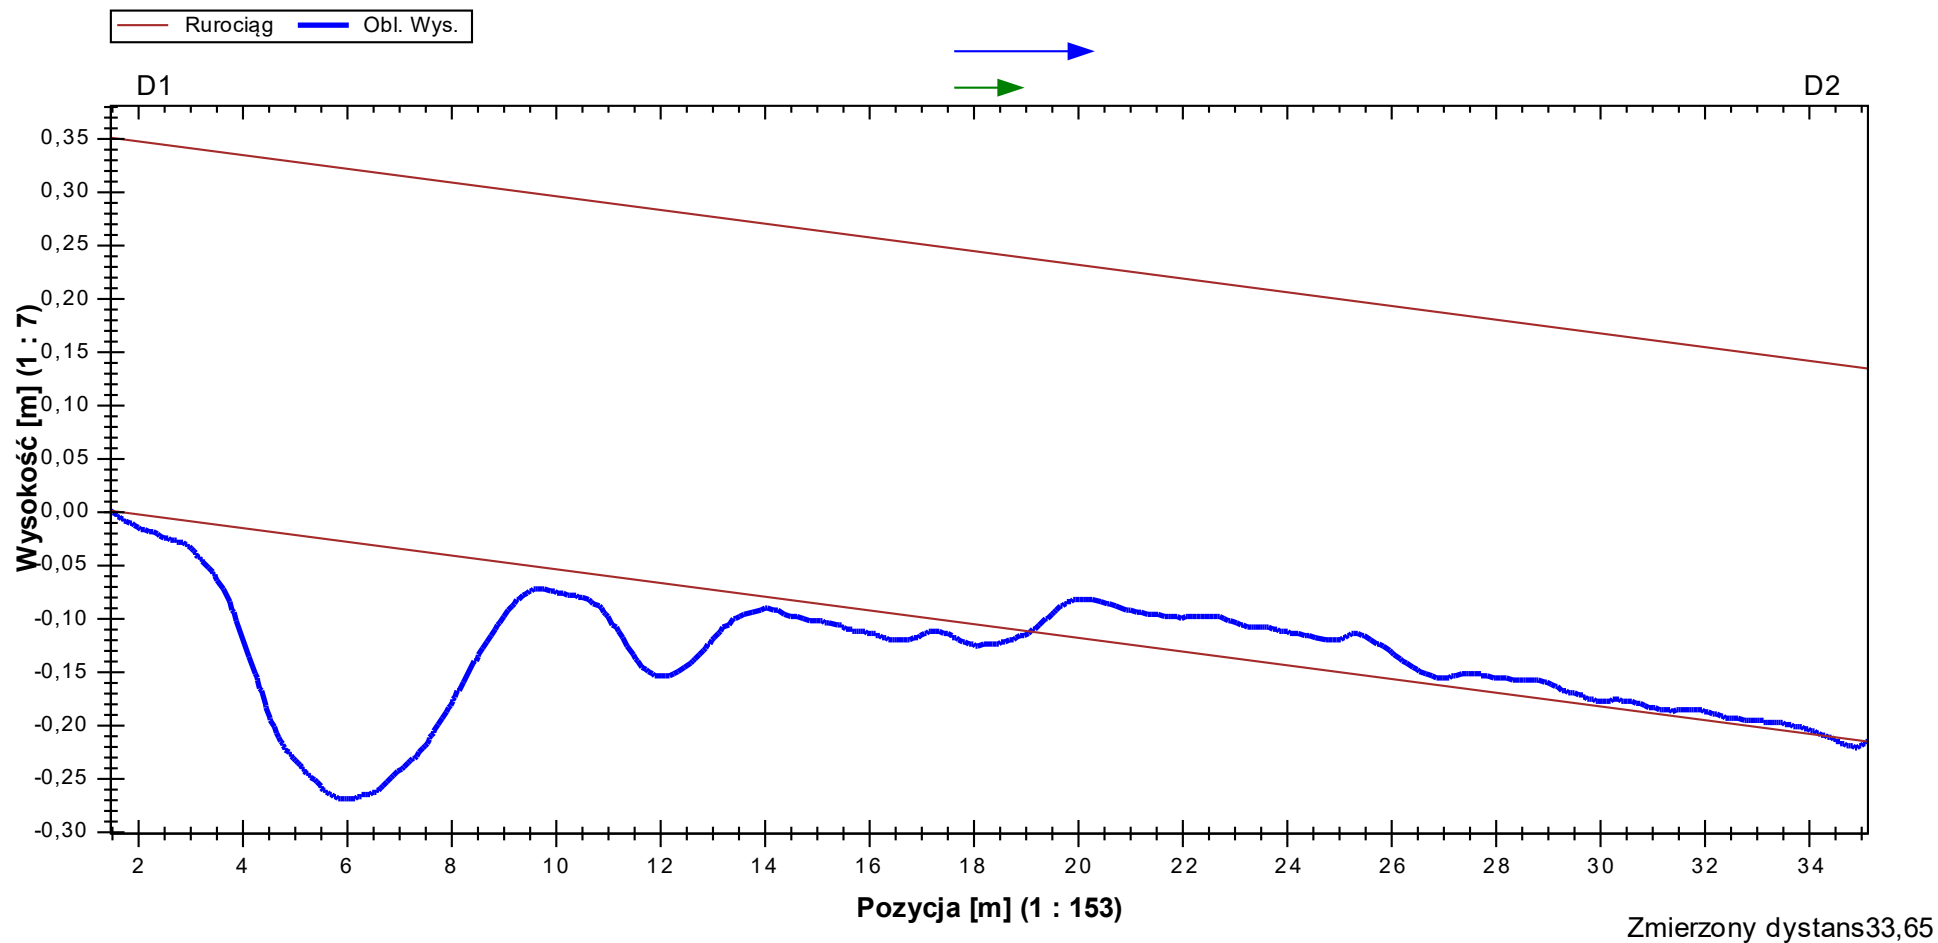
### Spadki

Nazwa sekcji	Data	Czas	Operator	Miasto/wieś	Ulica	Kierunek inspekcji	Skontrolowana długość
	06.02.2025	00:00	Adam Radtke	Grudziądz	Focha	W dół	33,65 m
Kształt	Średnica	Szerokość	Górny właz	Dolny właz	Wysokość początku	Wysokość końca	Zmierzone spa.
Okrągły	350 mm	350 mm	D1	D2		-0,215 m	-0,640 m
