Zakład Techniki Kanalizacyjnej Jarosław Mijański

Raport Inspekcji TV

Klient Gmina Siechnice
ul. Jana Pawła II 12
Siechnice
Telefon Fax
Projekt Ul. Strażacka
Nr działki
Oznaczenie działki
Data inspekcji 23.06.2020 - 25.06.2020

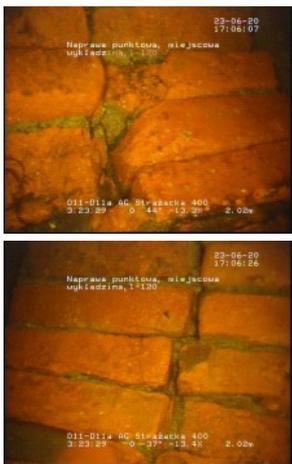
Odleglos c (m)	Zdarzenie	Obraz	Video
2.02	[BCBB] Naprawa punktowa, miejscowa wykładzina, Lage: 1 bis 12 0	00000103 00000102	03:23:29

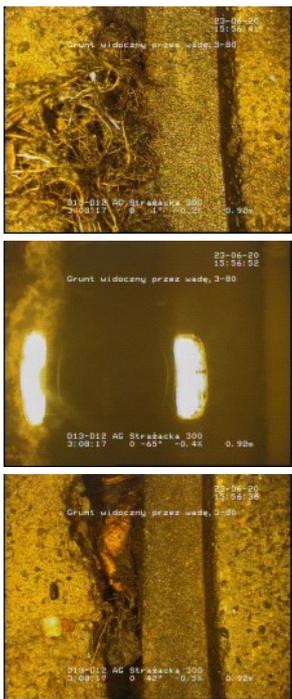
Odległość (m)	Zdarzenie	Obraz	Video
0.92	[BAO] Grunt widoczny przez wadę, Lage: 3 bis 8 0

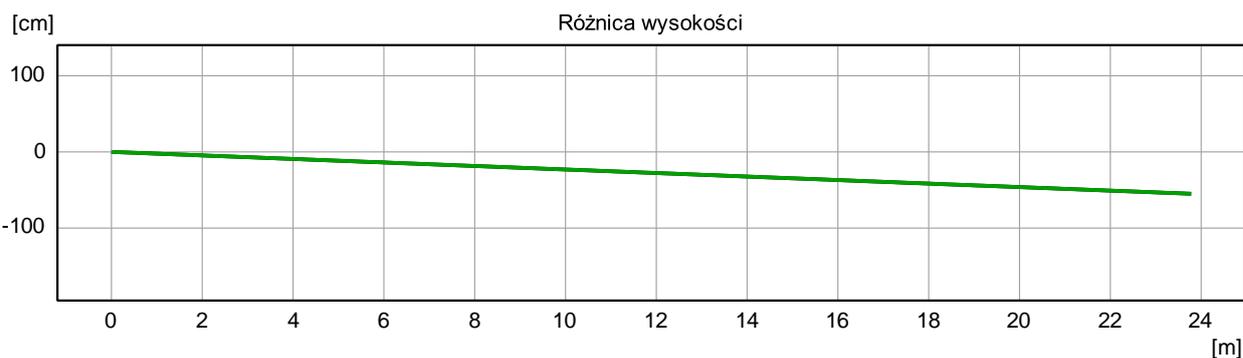
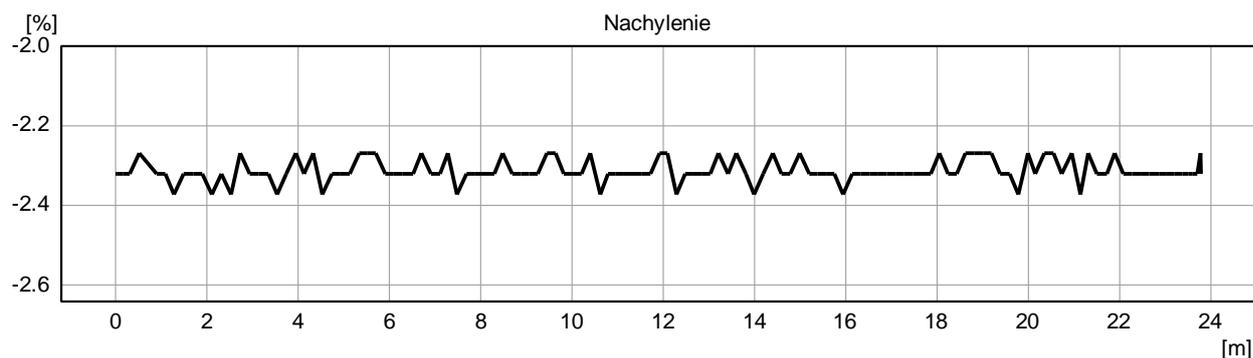
Średni spadek: -2.3%

Różnica wysokości: 0.6m (około)

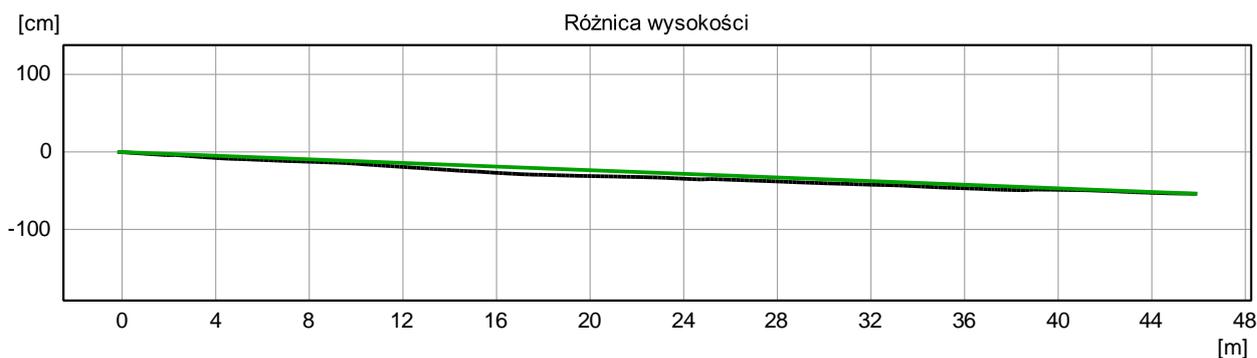
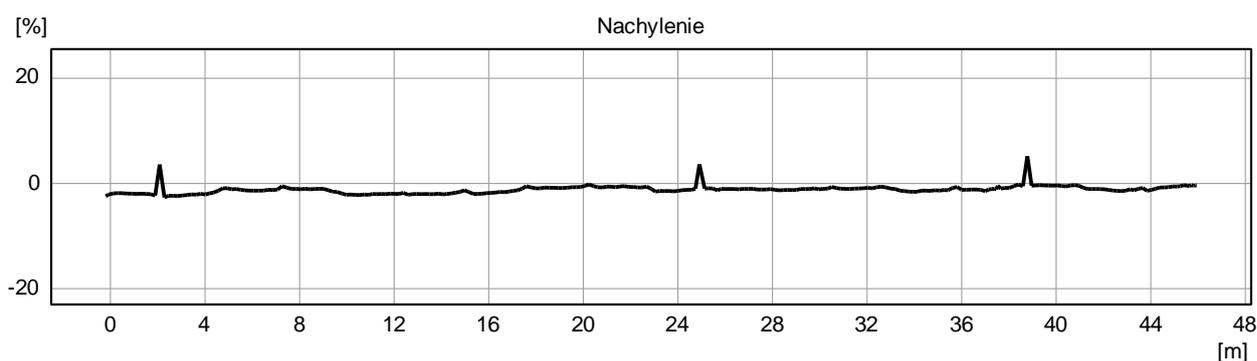
Średni spadek: -1.2%

Różnica wysokości: 0.5m (około)

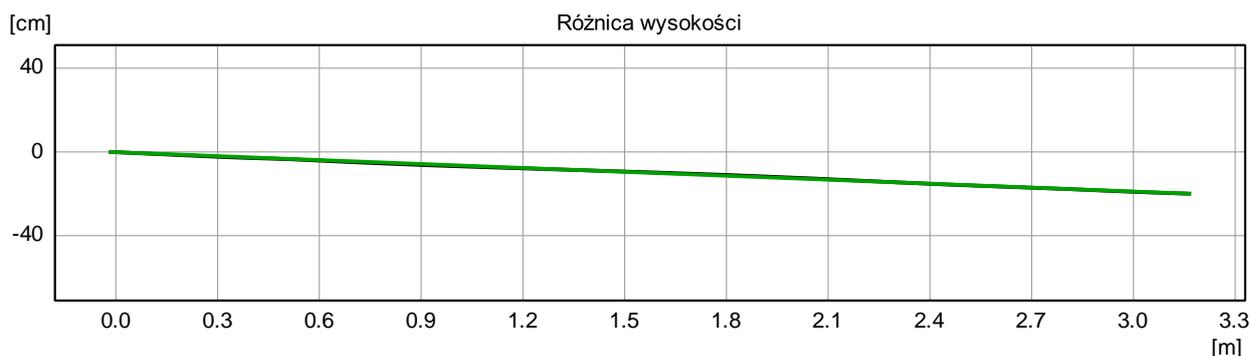
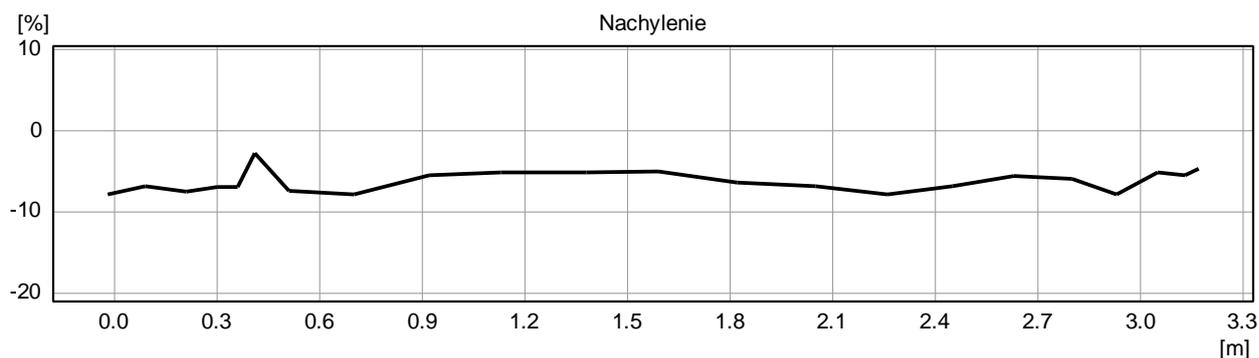
Średni spadek: -6.2%

Różnica wysokości: 0.2m (około)

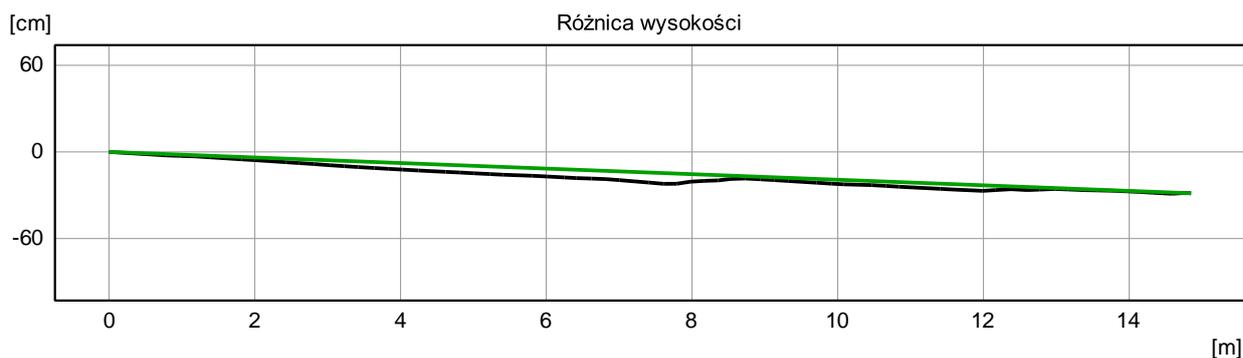
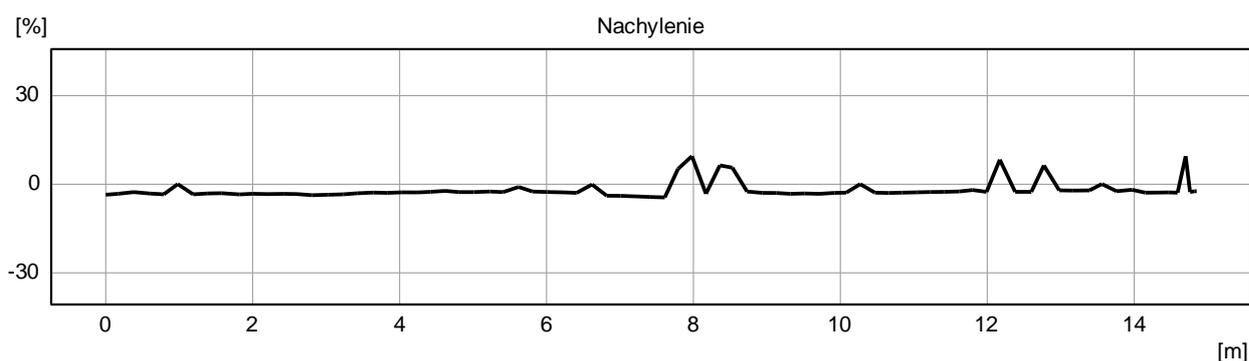
Średni spadek: -1.9%

Różnica wysokości: 0.3m (około)

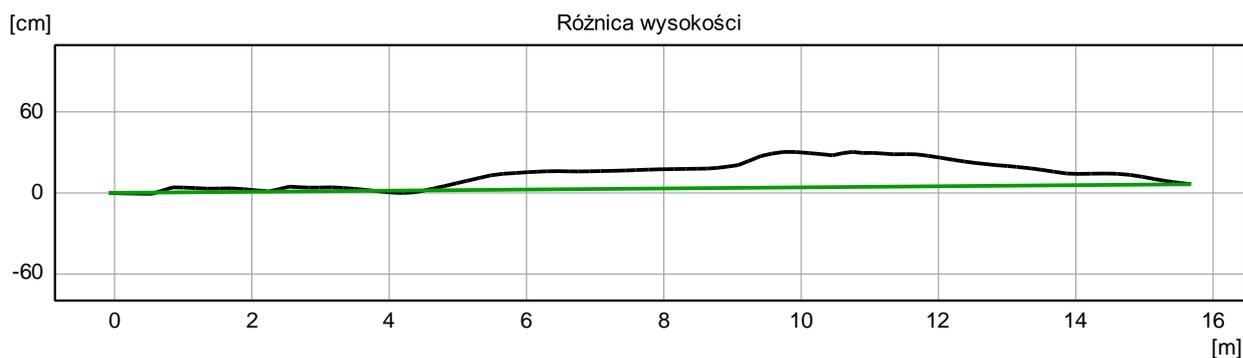
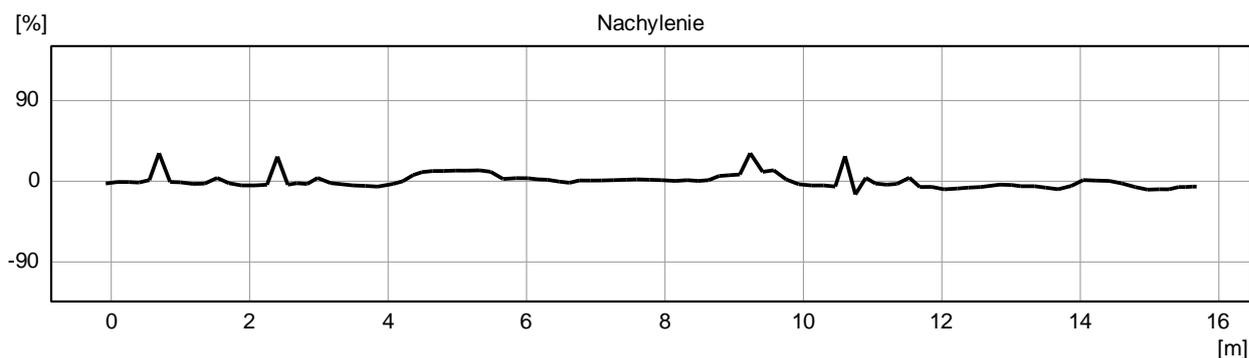
Średni spadek: 0.5%

Różnica wysokości: 0.3m (około)

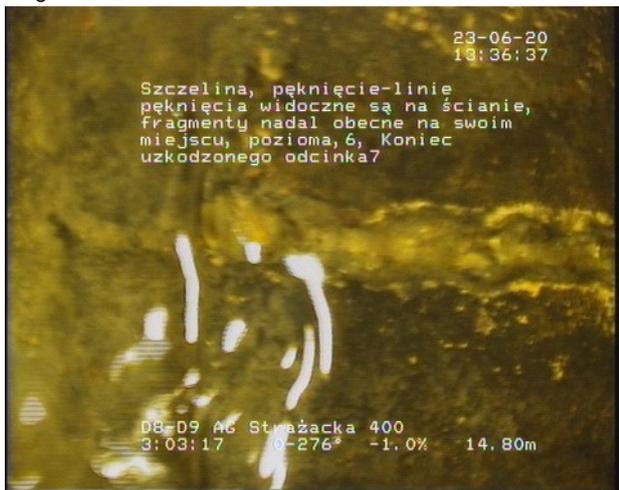
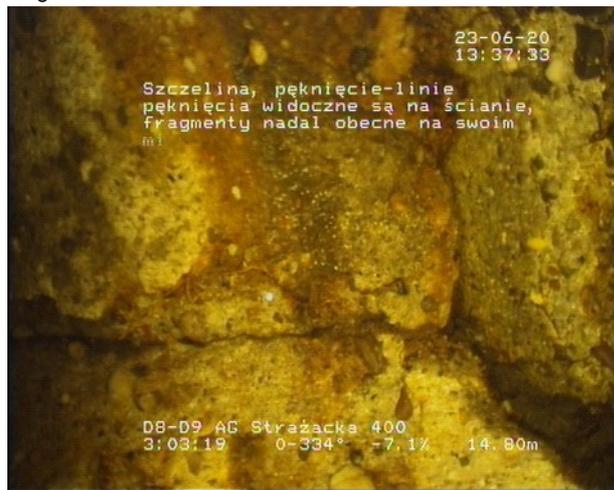
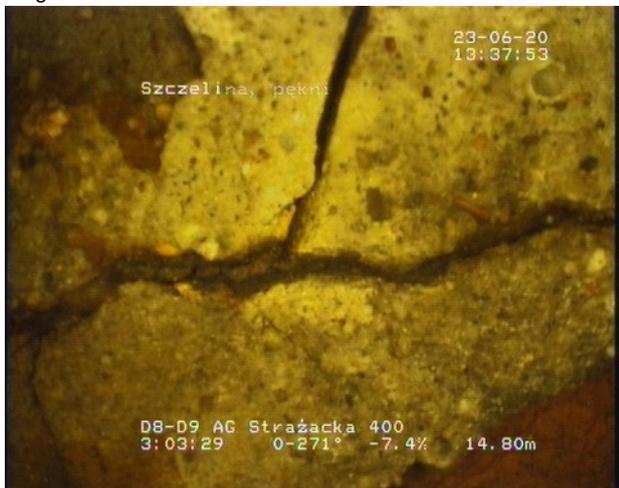
Odległość: 14.80m

00000040 03:03:17
14.80	[BABBB] Szczelina, pęknięcie-linie pęknięcia widoczne są na ścianie, fragmenty nadal obecne na swoim miejscu, pozioma, Lage: 9, Koniec uszkodzonego odcinka 5

00000041 03:03:19
14.80	[BABBB] Szczelina, pęknięcie-linie pęknięcia widoczne są na ścianie, fragmenty nadal obecne na swoim miejscu, pozioma, Lage: 12, Koniec uszkodzonego odcinka 1

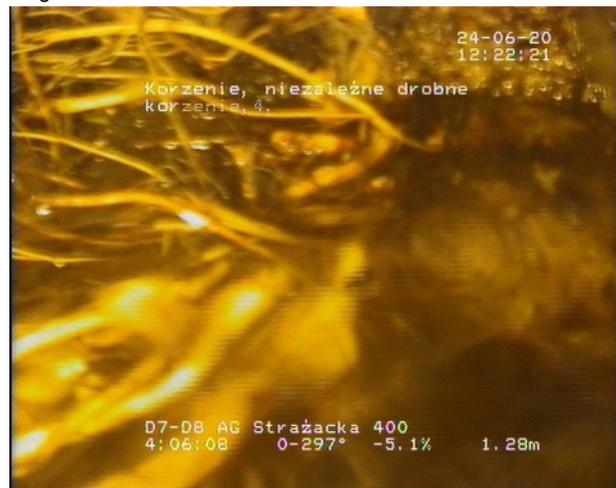
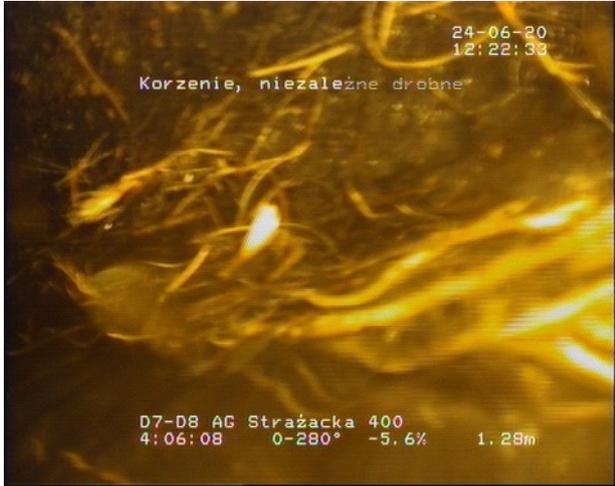
Odległość: 1.28m

00000145 04:05:51
1.28	[BBAB] Korzenie, niezależne drobne korzenie, Lage: 4, Początek uszkodzonego odcinka 1

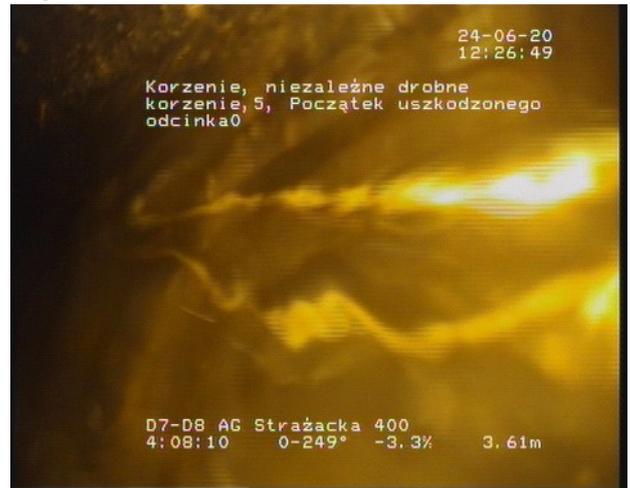
Odległość: 3.61m

00000148 04:07:37
3.61	[BBAB] Korzenie, niezależne drobne korzenie, Lage: 5, Początek uszkodzonego odcinka 2

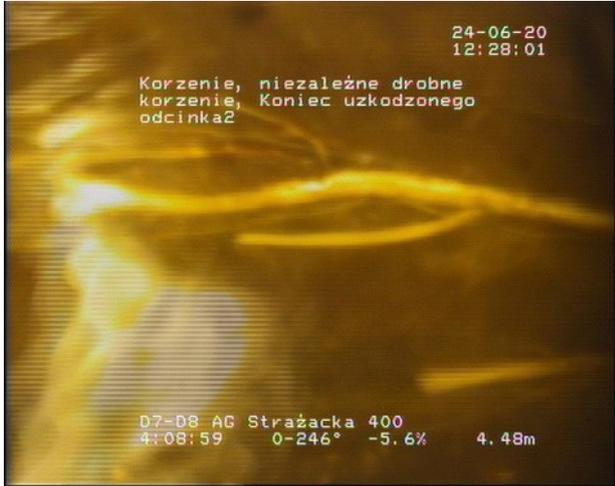
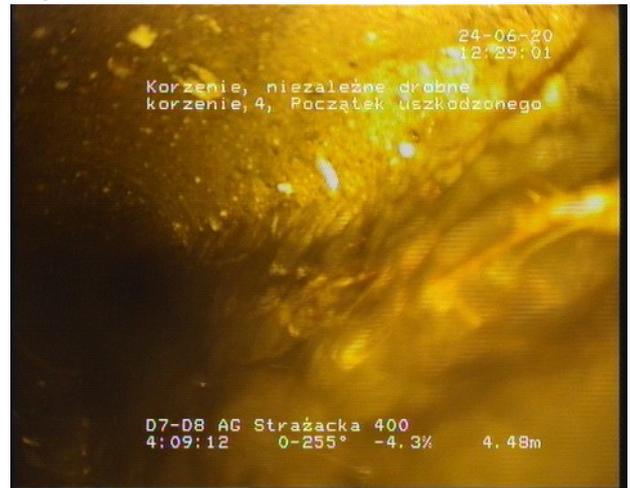
Odległość: 4.48m

Odleglos c (m)	Zdarzenie	Obraz	Video
4.48	[BBAB] Korzenie, niezależne drobne korzenie, Koniec uszkodzonego odcinka 2

04:08:59
4.48	[BBAB] Korzenie, niezależne drobne korzenie, Lage: 4, Początek uszkodzonego odcinka 3

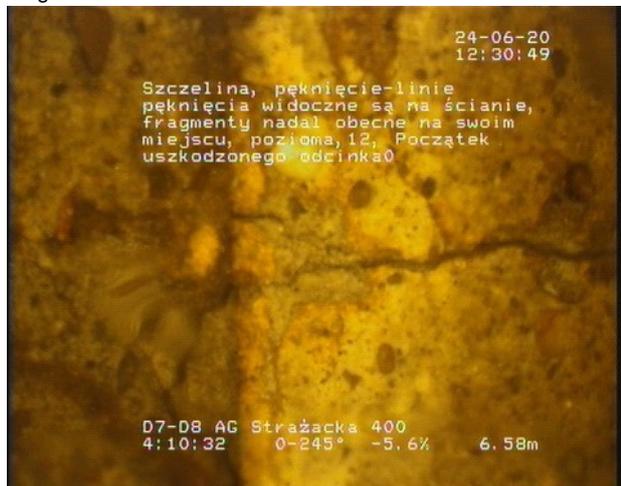
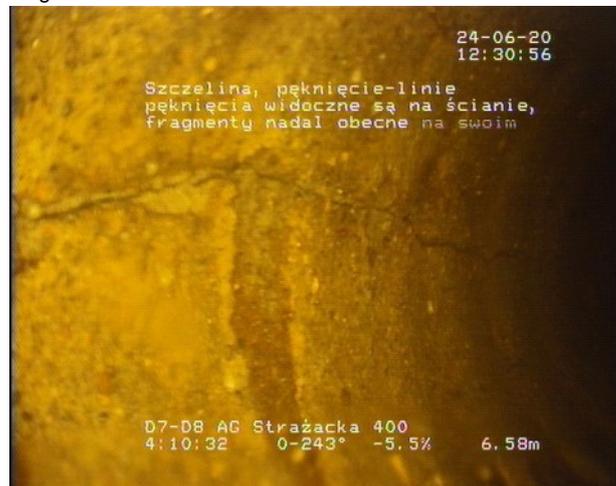
Odległość: 6.58m

Odleglos c (m)	Zdarzenie	Obraz	Video
6.58	[BABBB] Szczelina, pęknięcie-linie pęknięcia widoczne są na ścianie, fragmenty nadal obecne na swoim miejscu, pozioma, Lage: 12, Początek uszkodzonego odcinka 4

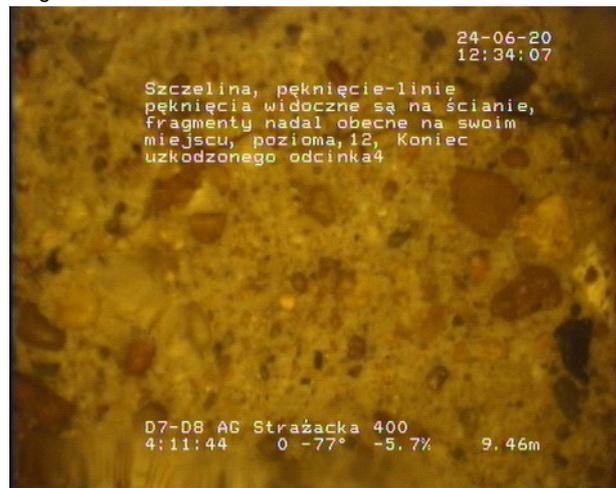
Odległość: 9.46m

Odległość (m)	Zdarzenie	Obraz	Video
9.46	[BABBB] Szczelina, pęknięcie-linia pęknięcia widoczne są na ścianie, fragmenty nadal obecne na swoim miejscu, pozioma, Lage: 12, Koniec uszkodzonego odcinka 4

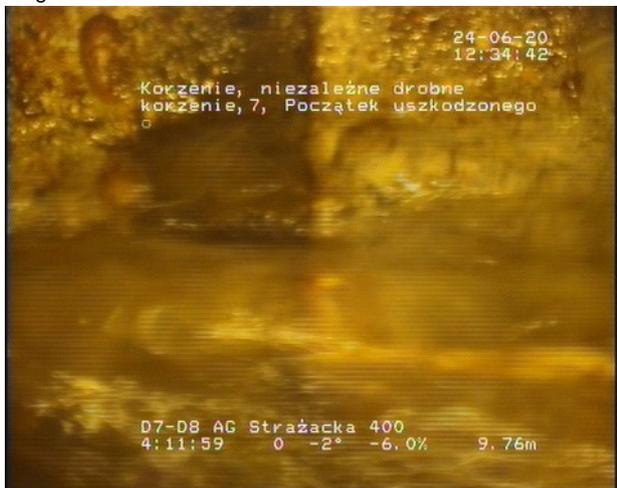
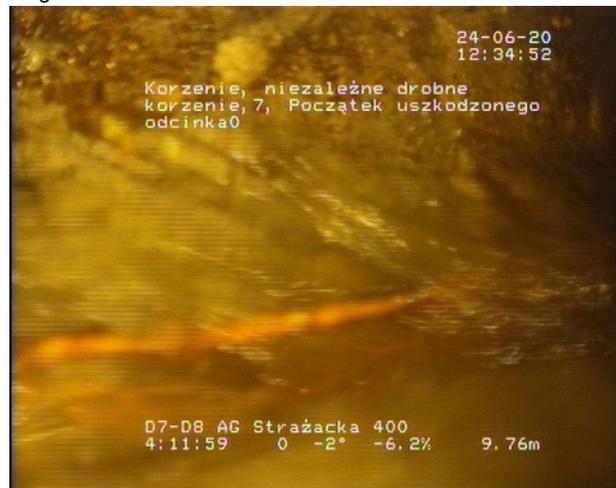
Odległość: 9.76m

04:11:44
9.76	[BBAB] Korzenie, niezależne drobne korzenie, Lage: 7, Początek uszkodzonego odcinka 5

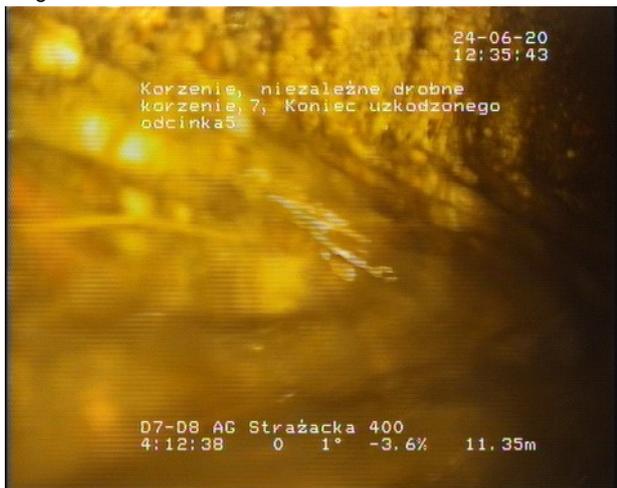
Odległość: 11.35m

Odległość (m)	Zdarzenie	Obraz	Video
11.35	[BBAB] Korzenie, niezależne drobne korzenie, Lage: 7, Koniec uszkodzonego odcinka 5

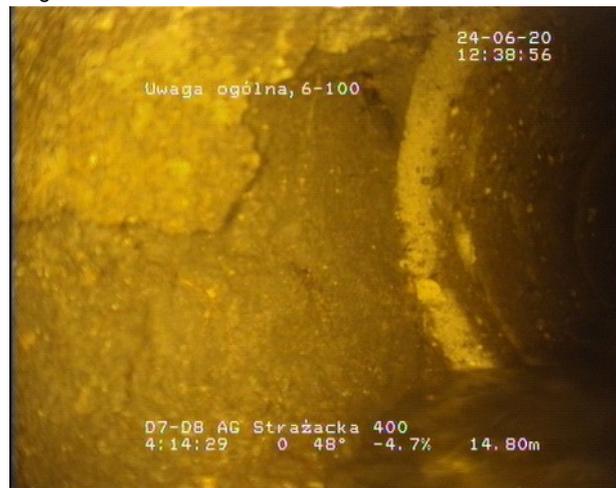
Odległość: 14.79m

00000161 04:12:38
14.79	[BDB] Uwaga ogólna, Lage: 6 bis 10 0, Uszkodzona ścianka kanału

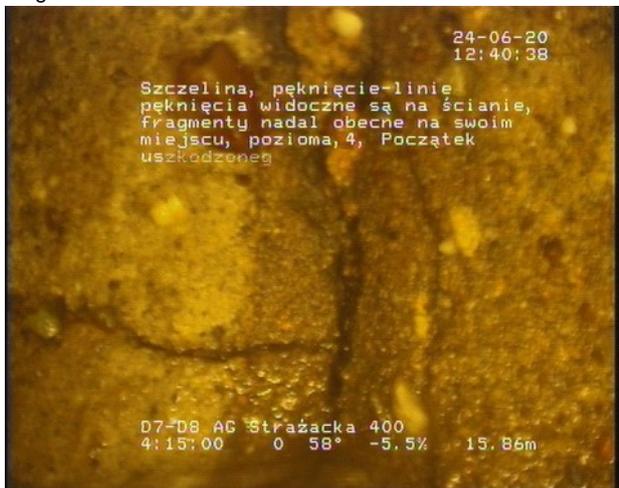
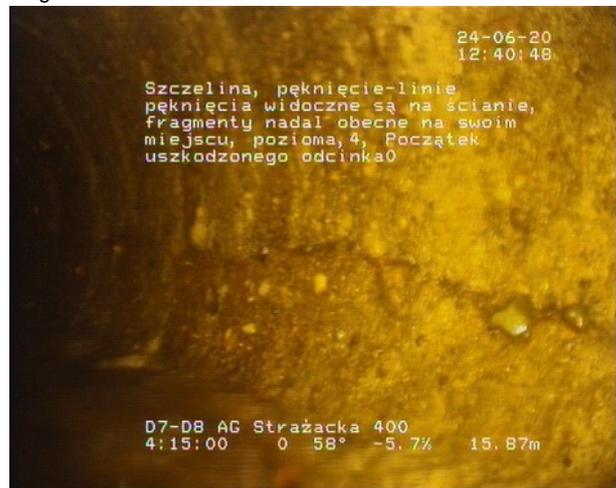
Odległość: 15.86m

00000162 04:14:29
15.86	[BABBB] Szczelina, pęknięcie-linie pęknięcia widoczne są na ścianie, fragmenty nadal obecne na swoim miejscu, pozioma, Lage: 4, Początek uszkodzonego odcinka 6

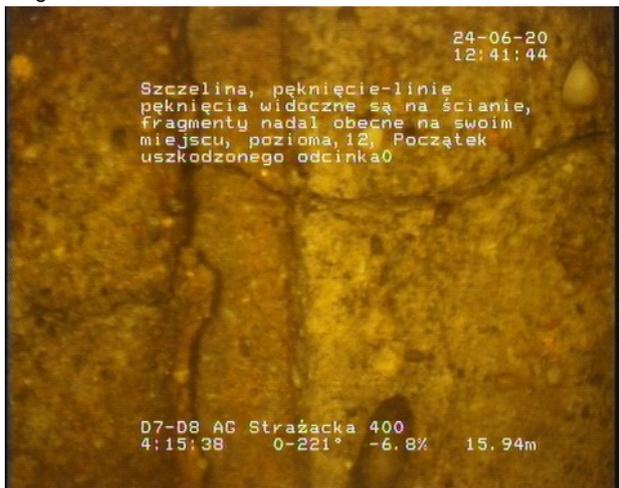
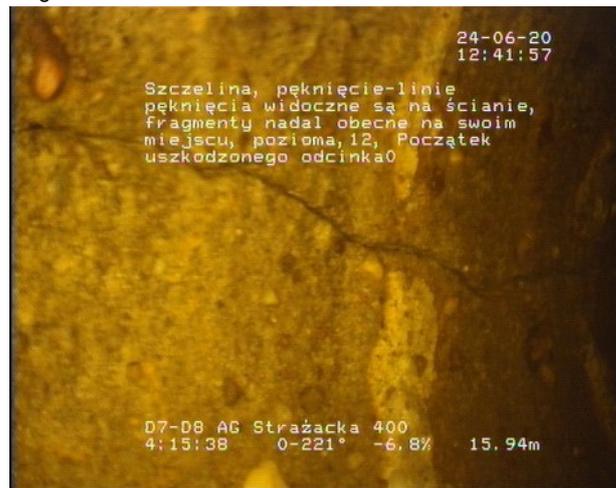
Odległość: 15.94m

Odleglos c (m)	Zdarzenie	Obraz	Video
15.94	[BABBB] Szczelina, pęknięcie-linie pęknięcia widoczne są na ścianie, fragmenty nadal obecne na swoim miejscu, pozioma, Lage: 12, Początek uszkodzonego odcinka 7

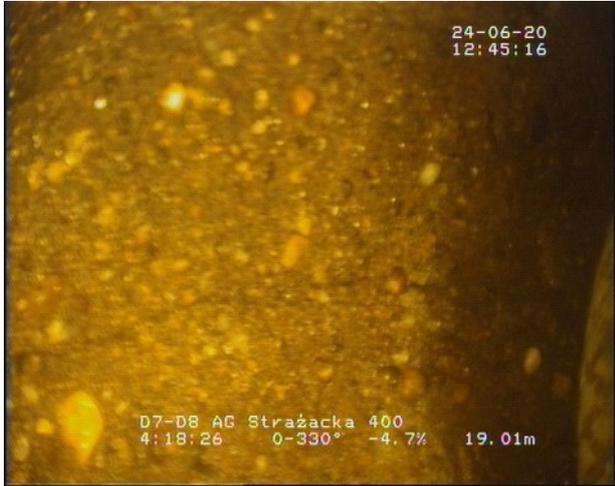
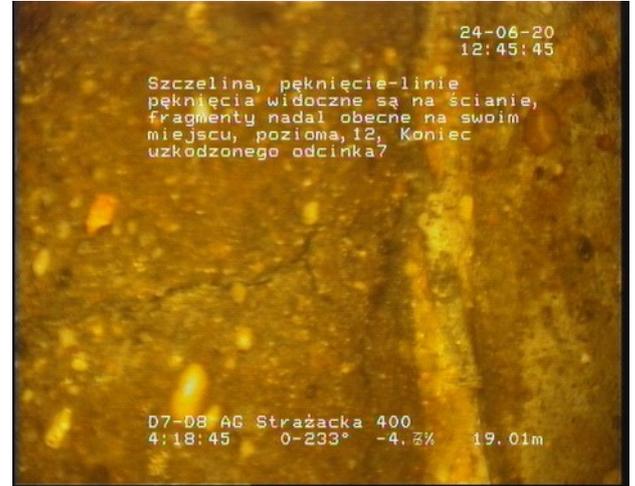
Odległość: 19.01m

04:15:38
		00000165	
19.01	[BABBB] Szczelina, pęknięcie-linie pęknięcia widoczne są na ścianie, fragmenty nadal obecne na swoim miejscu, pozioma, Lage: 4, Koniec uszkodzonego odcinka 6

Odległość (m)	Zdarzenie	Obraz	Video
19.01	[BABB] Szczelina, pęknięcie - linie pęknięcia widoczne są na ścianie, fragmenty nadal obecne na swoim miejscu, pozioma, Lage: 12, Koniec uszkodzonego odcinka 7
