# Opinia

**Nr 2/RZ/2024**

**Ustalenie zakresu uszkodzeń silnika, przyczyn awarii  
oraz kosztu naprawy silnika  
w pojeździe Volkswagen T6 Kombi o numerze rejestracyjnym GDA08124.**

**Oględziny pojazdu Volkswagen T6 Kombi o numerze rejestracyjnym GDA08124  
wykonane w dniu 12 sierpnia 2024 roku.**

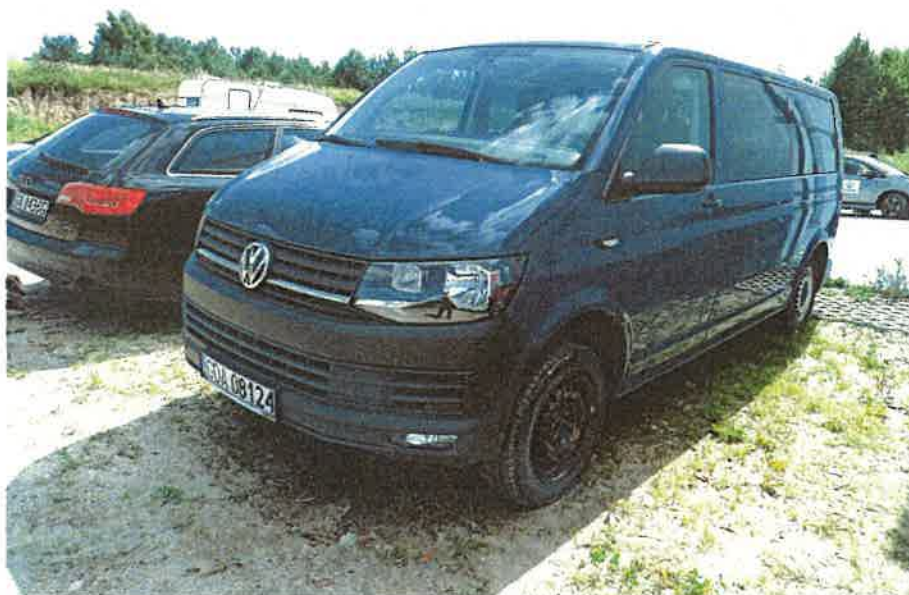
**Zdjęcie nr 1. Samochód Volkswagen T6 Kombi o nr rejestracyjnym GDA08124 – zdjęcie wykonane w dniu oględzin – widok ogólny.**

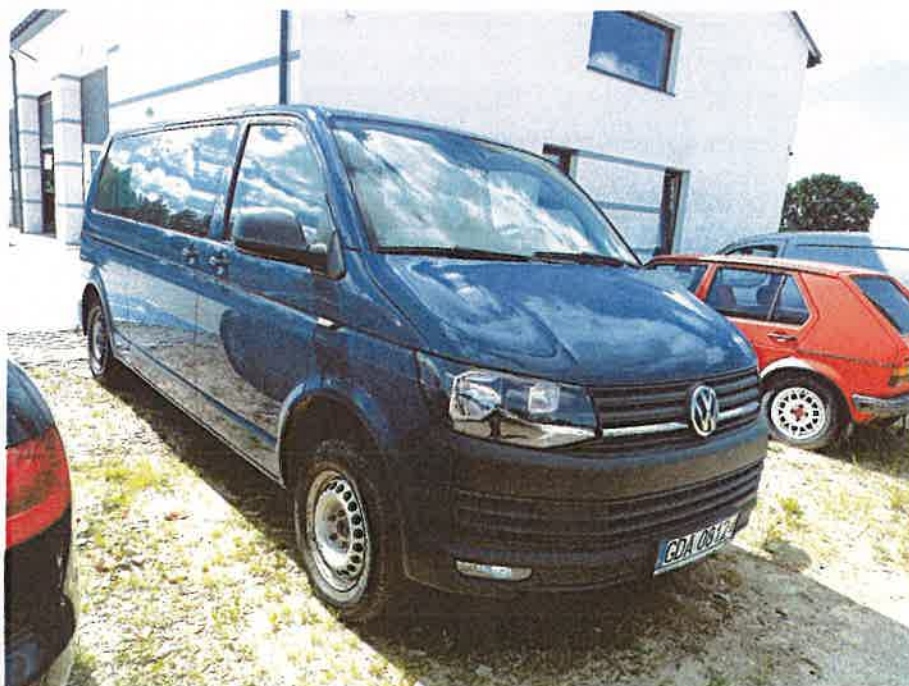
**Zdjęcie nr 2.** Samochód Volkswagen T6 Kombi o nr rejestracyjnym GDA08124 –  
zdjęcie wykonane w dniu oględzin – widok ogólny.

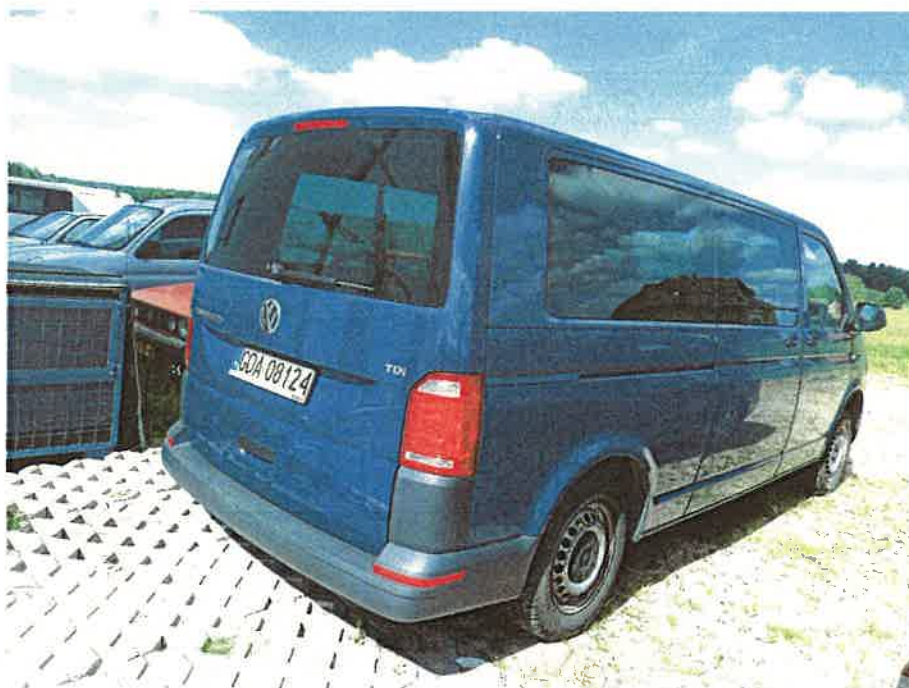
**Zdjęcie nr 3.** Samochód Volkswagen T6 Kombi o nr rejestracyjnym GDA08124 –  
zdjęcie wykonane w dniu oględzin – widok ogólny.

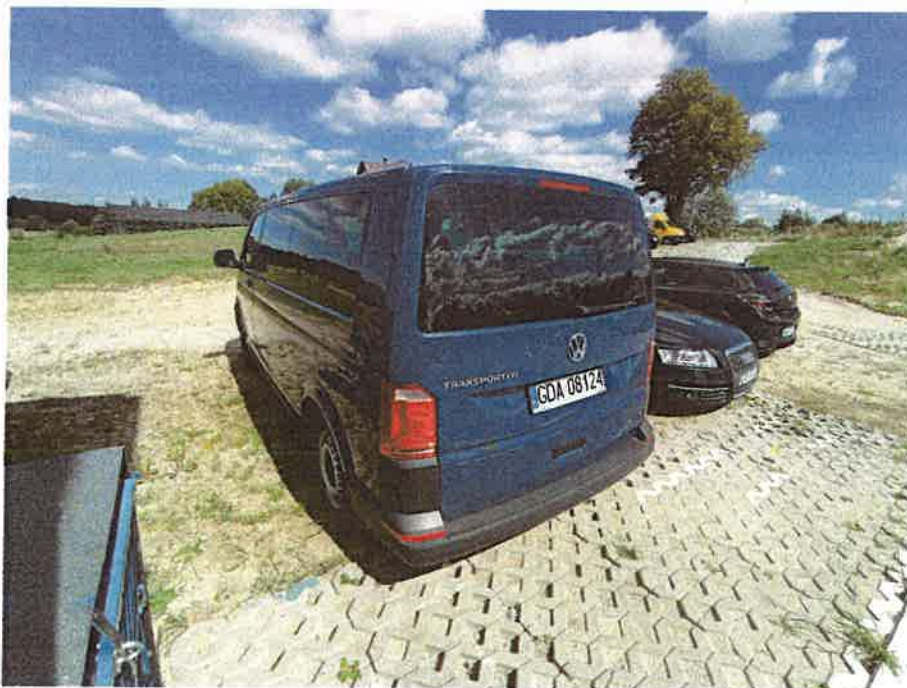
**Zdjęcie nr 4.** Samochód Volkswagen T6 Kombi o nr rejestracyjnym GDA08124 –  
zdjęcie wykonane w dniu oględzin – widok ogólny.

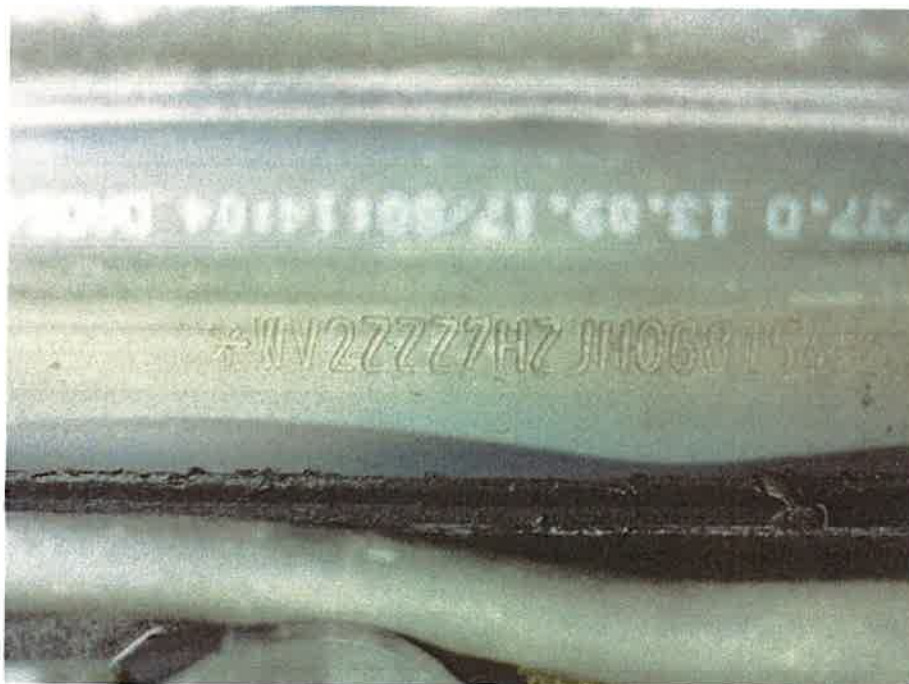
**Zdjęcie nr 5.** Numer VIN badanego pojazdu nabit na ścianie grodziowej.

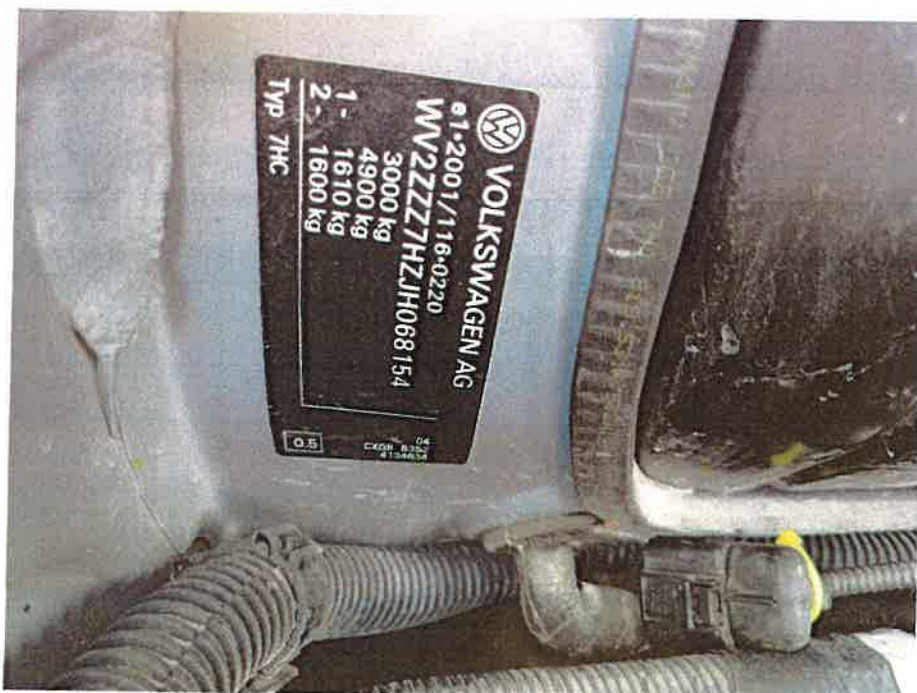
Zdjęcie nr 6. Numer VIN badanego pojazdu znajdujący się na wklejce po prawej stronie komory silnika.

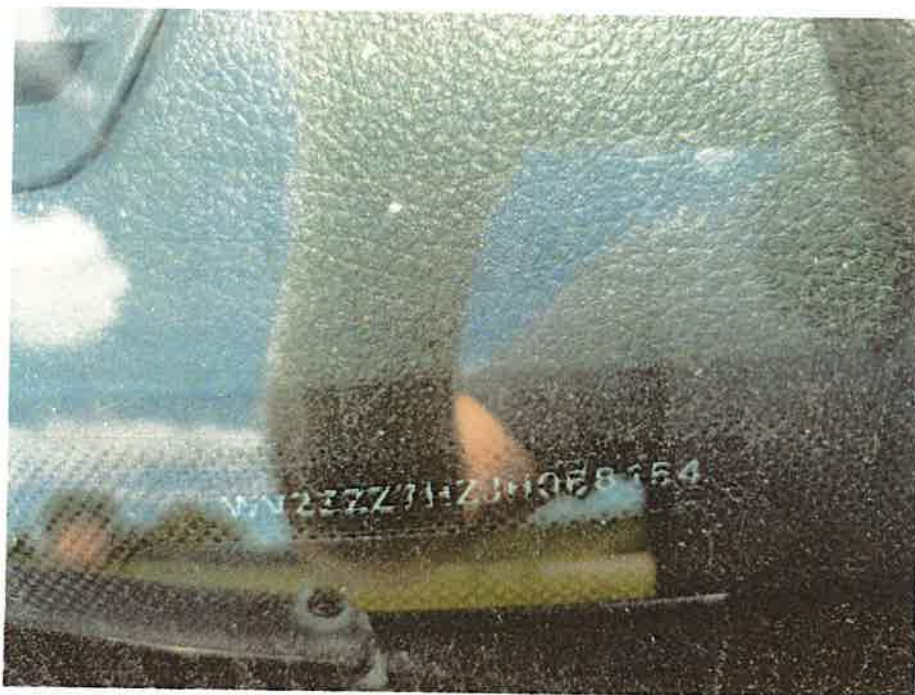
Zdjęcie nr 7. Numer VIN badanego pojazdu znajdujący się pod szybą przednią.
