RZUT DACHU SKRZYDEŁ PŁN.WSCH I PD-WSCH SKALA 1:100

PRACOWNIA PROJEKTOWA		UL. PRADZYŃSKIEGO 30 15-199 BIAŁYSTOK TEL. 502376064	
OBIEKT	PAŁAC BRANICKICH	ZAMAWIAJĄCY: Uniwersytet Medyczny w Białymstoku	
		SKALA: 1:100	DATA: 21.08.2023
LOKALIZACJA	Białystok ul. J. Kiłińskiego 1	BRANŻA: ARCHIT. RYS.: A 08	
		RYSUNEK: RZUT DACHU	
ARCHITEKTURA	PROJEKTANT mgr inż. arch. Bogdan Cimołowicz uprawnienia w spec. arch. bez ogr. Nr.Bł. 107/91 Podl. Izba Arch. PD-0210	Podpis

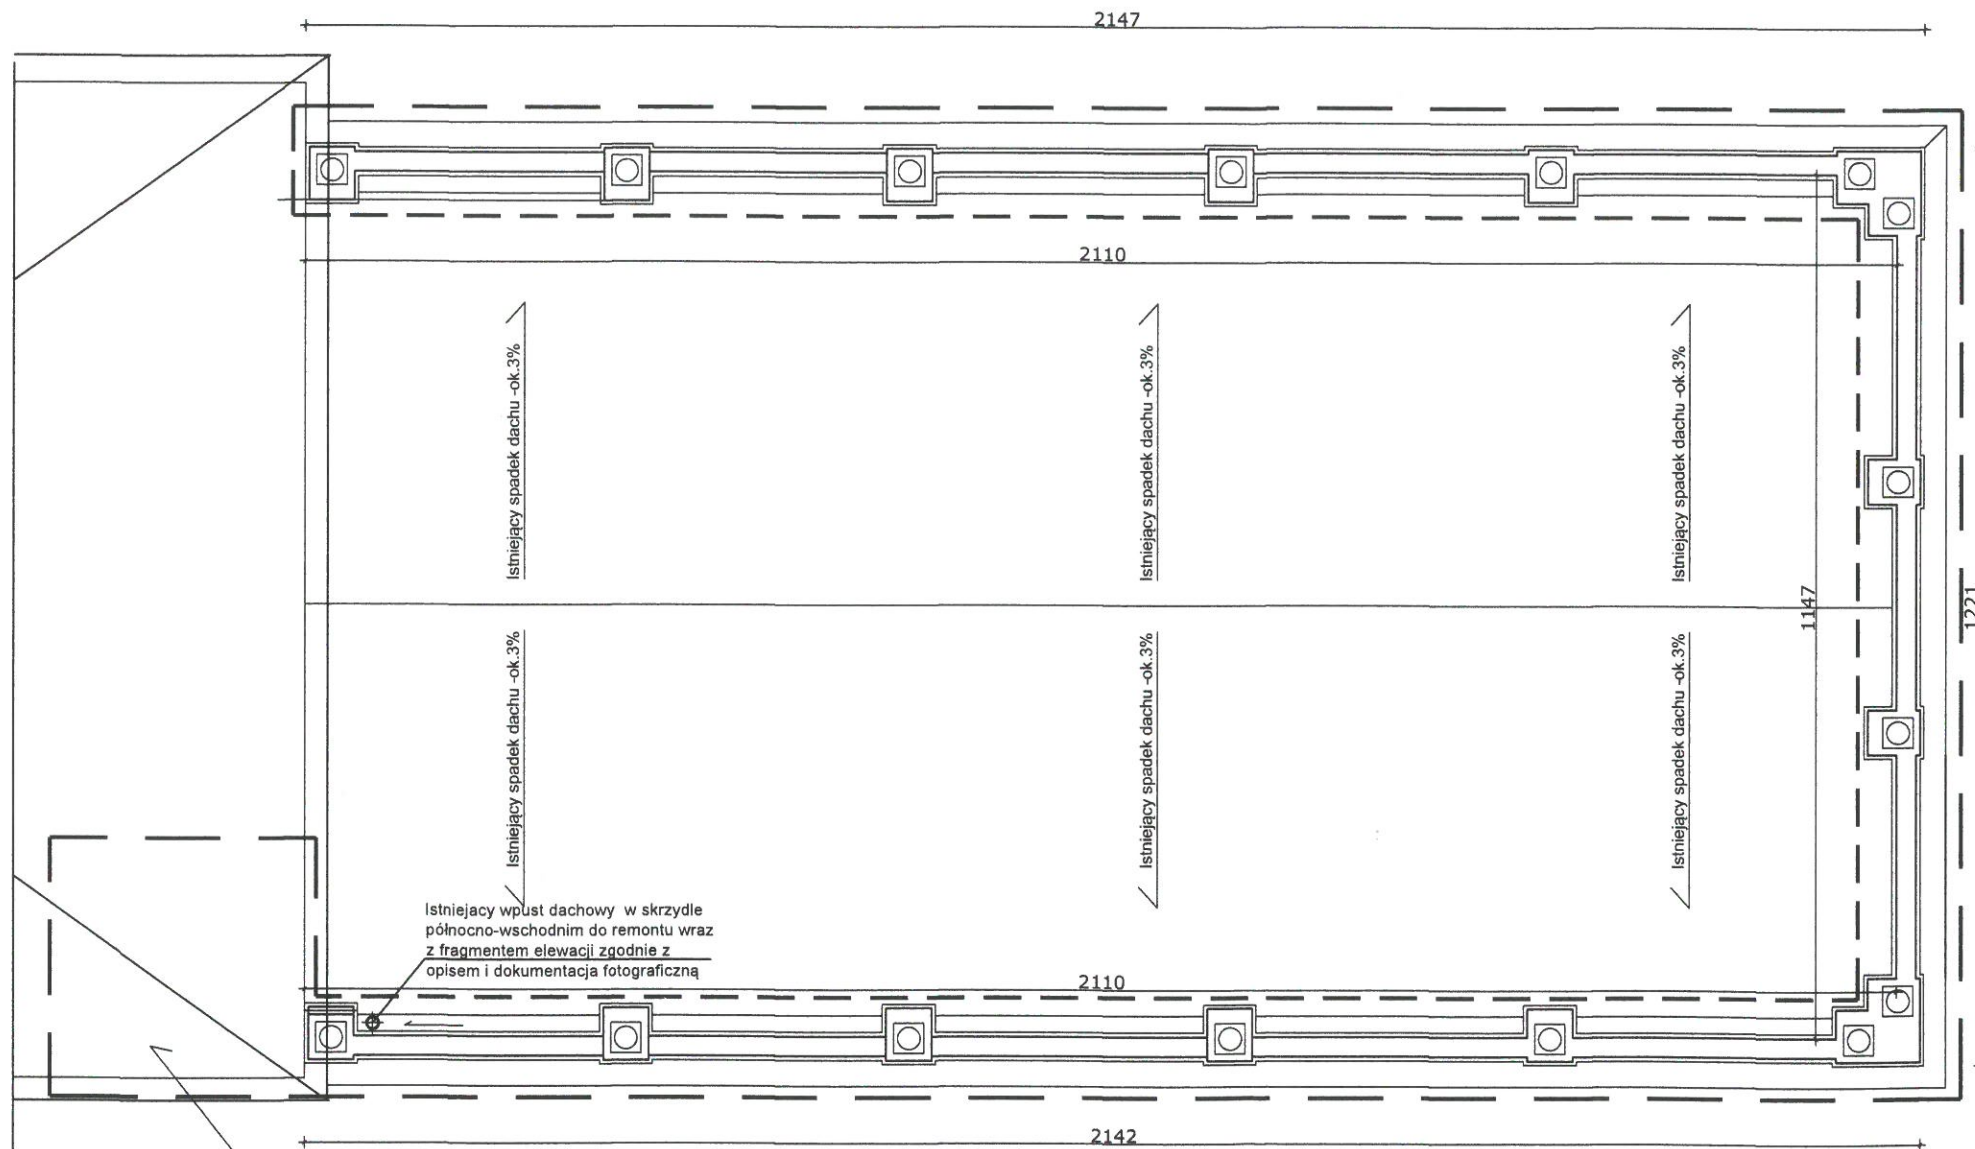
Część pokrycia dachowego lewego skrzydła do demontażu w celu stwierdzenia stanu izolacji przeciwwodnych na styku dachu wyższego i niższego. W razie stwierdzenia braku ciągłości należy wezwać projektanta i Inwestora w celu określenia rodzaju i zakresu wykonania prac naprawczych. Powiadomić PWKZ o ewentualnej zmianie technologii i zakresu prac w celu ustalenia dalszego toku postępowania

Prace remontowo-naprawcze attyk obejmują wszelkie uszkodzenia tynku, muru oraz naprawę uszkodzonych elementów odwodnienia: uszkodzone fragmenty obróbki blacharskiej i powłok bitumicznych wraz z fragmentami uszkodzonych rur spustowych. Przed przystąpieniem do robót budowlanych należy zdemontować istniejące okablowanie instalacji oświetleniowej, ogrzewania rynien i rur spustowych. Technologia prowadzenia prac remontowych w części opisowej.
