OPINIA TECHNICZNA

Obiekt	Zbiornik na wodę pitną „P1” usytuowany przy ul. Morskiej w Gdyni (obwód Cisowa, działka nr 1600)	
Inwestor:	Przedsiębiorstwo Wodociągów i Kanalizacji Sp. z o.o. w Gdyni Gdynia ul. Witomińska 29	
Temat opinii:	Opinia techniczna dotycząca stanu technicznego elementów budowlanych zbiornika „P1” na wodę pitną usytuowanego w Gdyni przy ul. Morskiej	
Data:	maj 2020	
Osoba opracowująca opinię	mgr inż. Tadeusz Burtowy upr. nr 2559/Gd/86

OPINIA TECHNICZNA
dotycząca stanu technicznego elementów budowlanych zbiornika „P1”
na wodę pitną, usytuowanego w Gdyni przy ul Morskiej

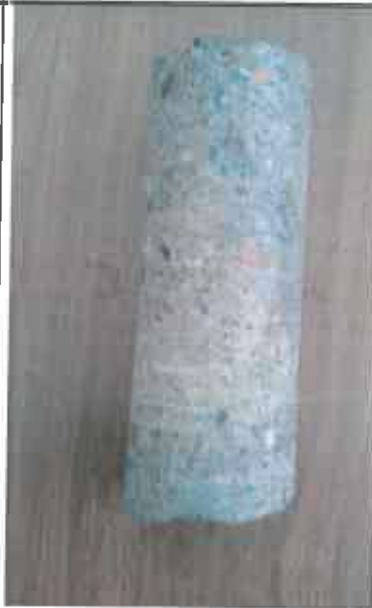
0,074	0,20	Bez zbrojenia

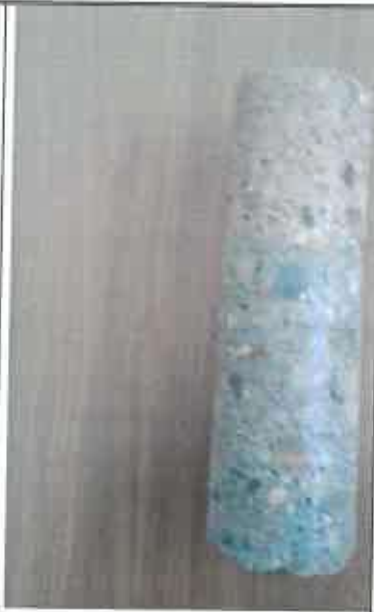
0,074	0,22	Bez zbrojenia
Nr4

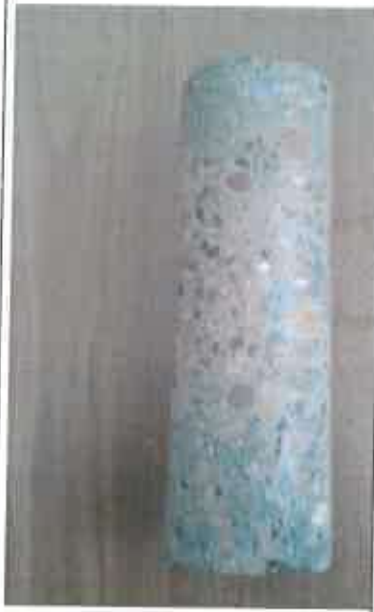
0,074	0,22	Bez zbrojenia

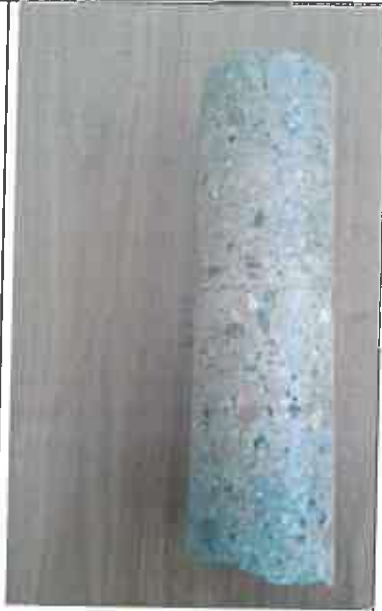
0,074	0,25	Bez zbrojenia
Nr6

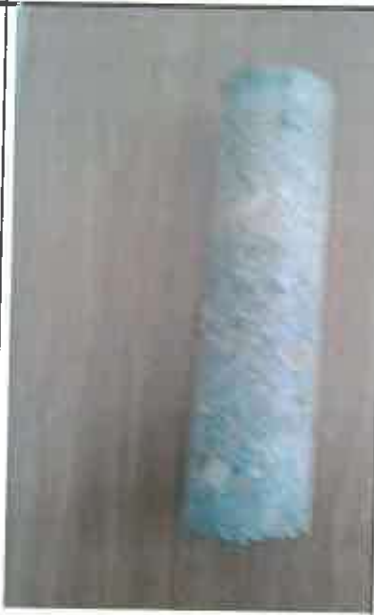
0,074	0,23	Bez zbrojenia
